Monumentnummer: 1401

Status: Gemeentelijk monument

Woonplaats		Gemeente		Provincie
Oude Niedorp		Hollands Kroon		Noord-Holland
Straat	Nr.	Toev.	Postcode	Woonplaats
Dorpsstraat	31	a	1734 JJ	Oude Niedorp
Kadastrale gemeente		Sectie	Grondperceel	
NDP02		D	90

Omschrijving gemeentelijk monument

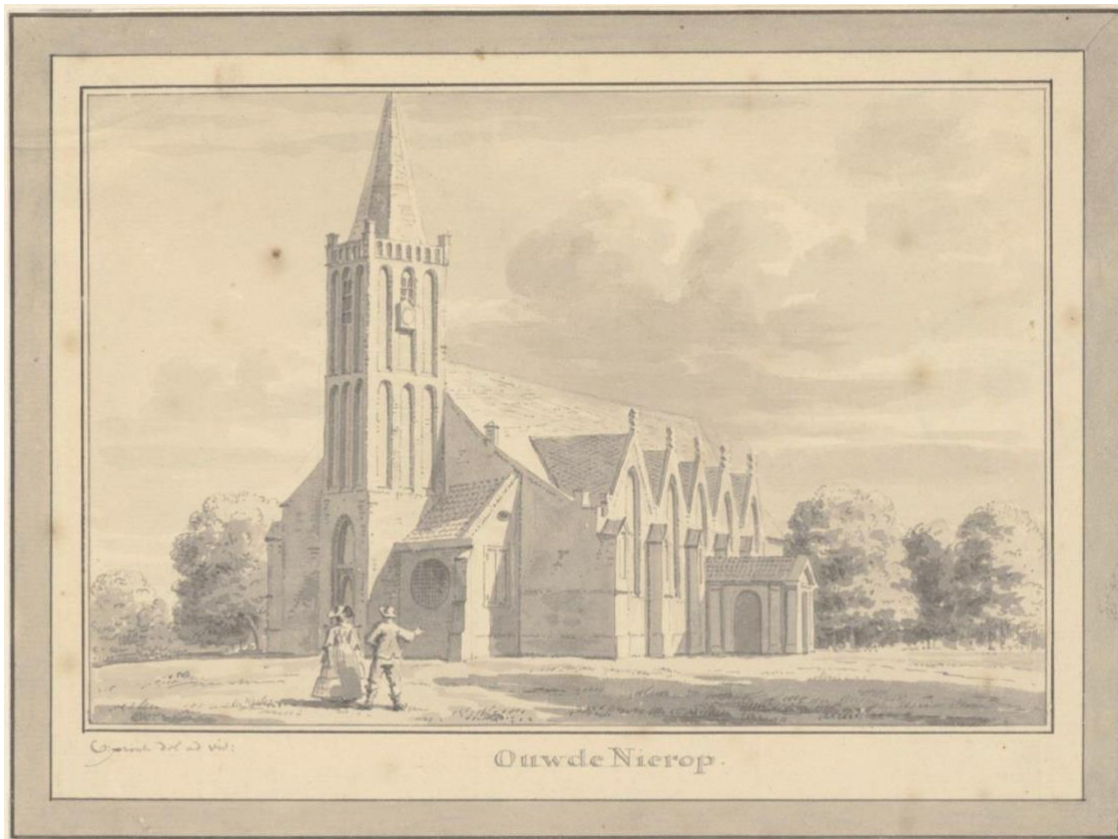
Prent van de kerk van Oude Niedorp met zijbeuken, datum begin 1700.

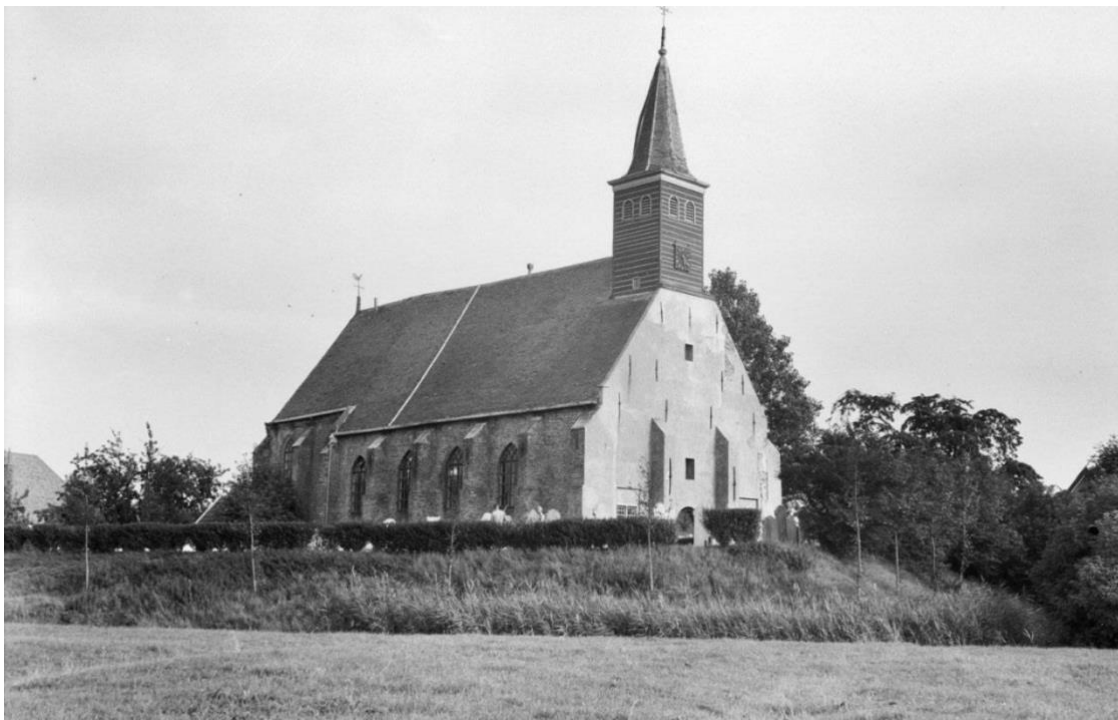
Historische foto van de kerk van Oude Niedorp met de houten toren aan de westzijde, datum 1949.

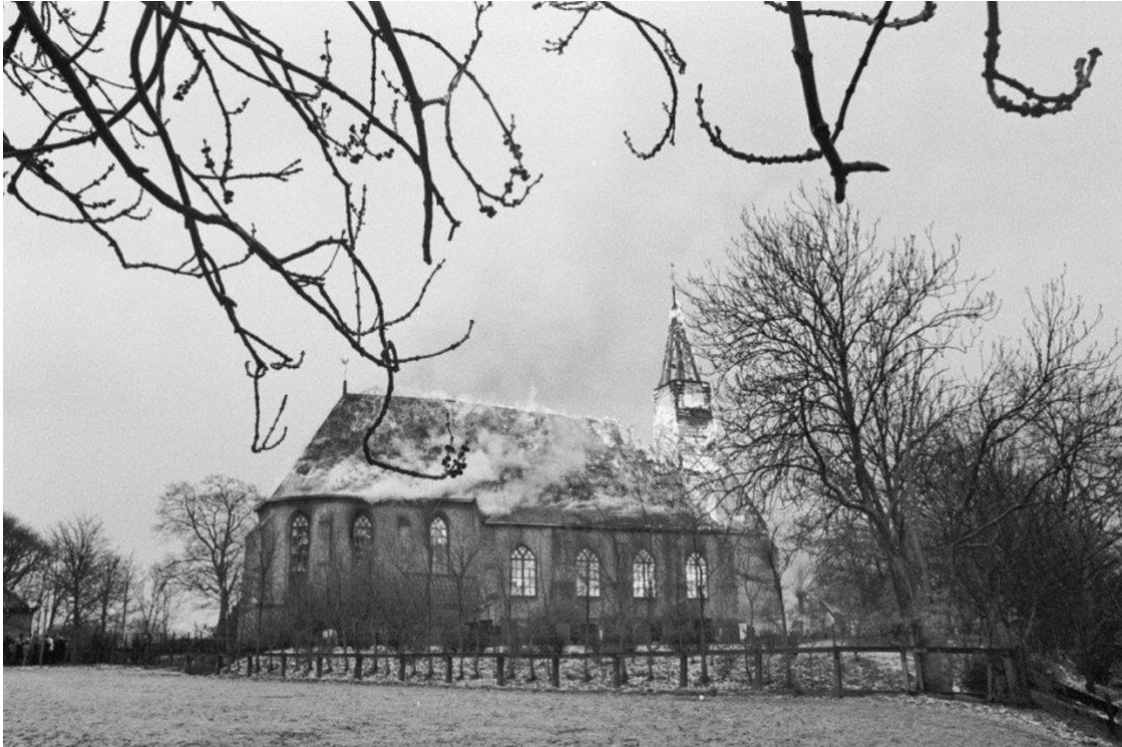
Historische foto van de kerkbrand, datum 3 april 1977.

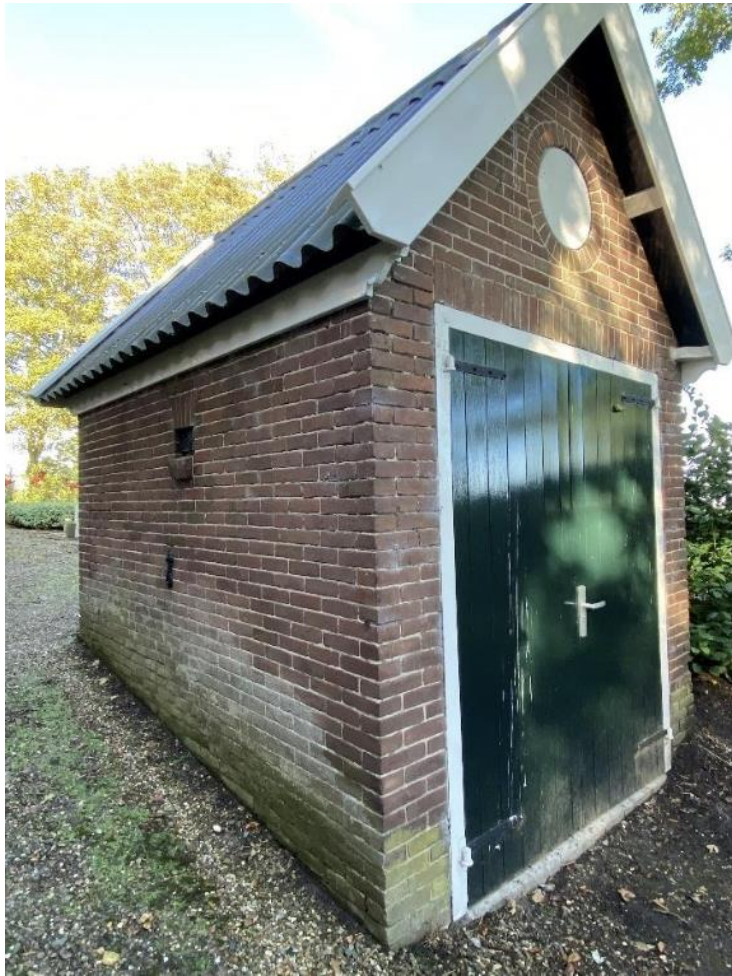
De berging op de begraafplaats.

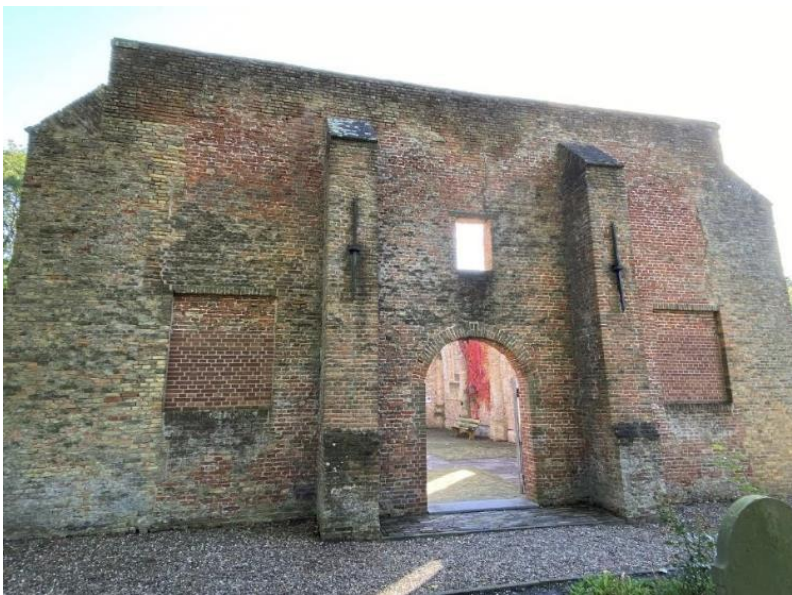
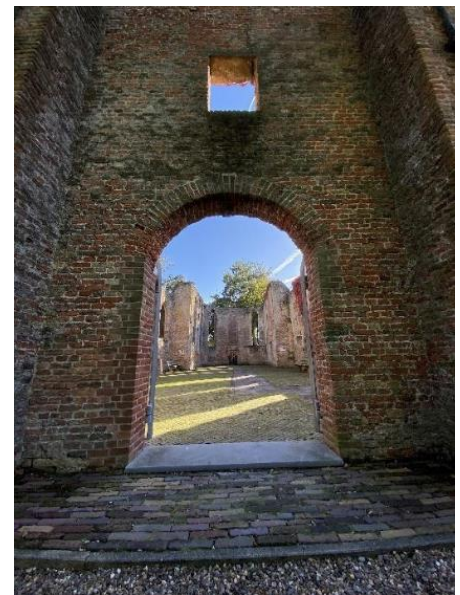
De voorgevel is in drieën gedeeld door de twee schuin uitgemetselde steunberen. Centraal in de voorgevel bevindt zich een doorgang met halfronde bovenzijde, dit was de locatie van de voormalige entree. Boven de entree zit een rechthoekig venster. Ter weerszijden van de entree zitten twee dichtgemetselde rechthoekige vensters. Beide steunberen zijn voorzien van een gietijzeren schietanker. De voorgevel wordt aan beide zijden begrensd door de schuin uitgemetselde steunberen van de zijgevels.

De voorgevel en een doorkijk door de voormalige entree

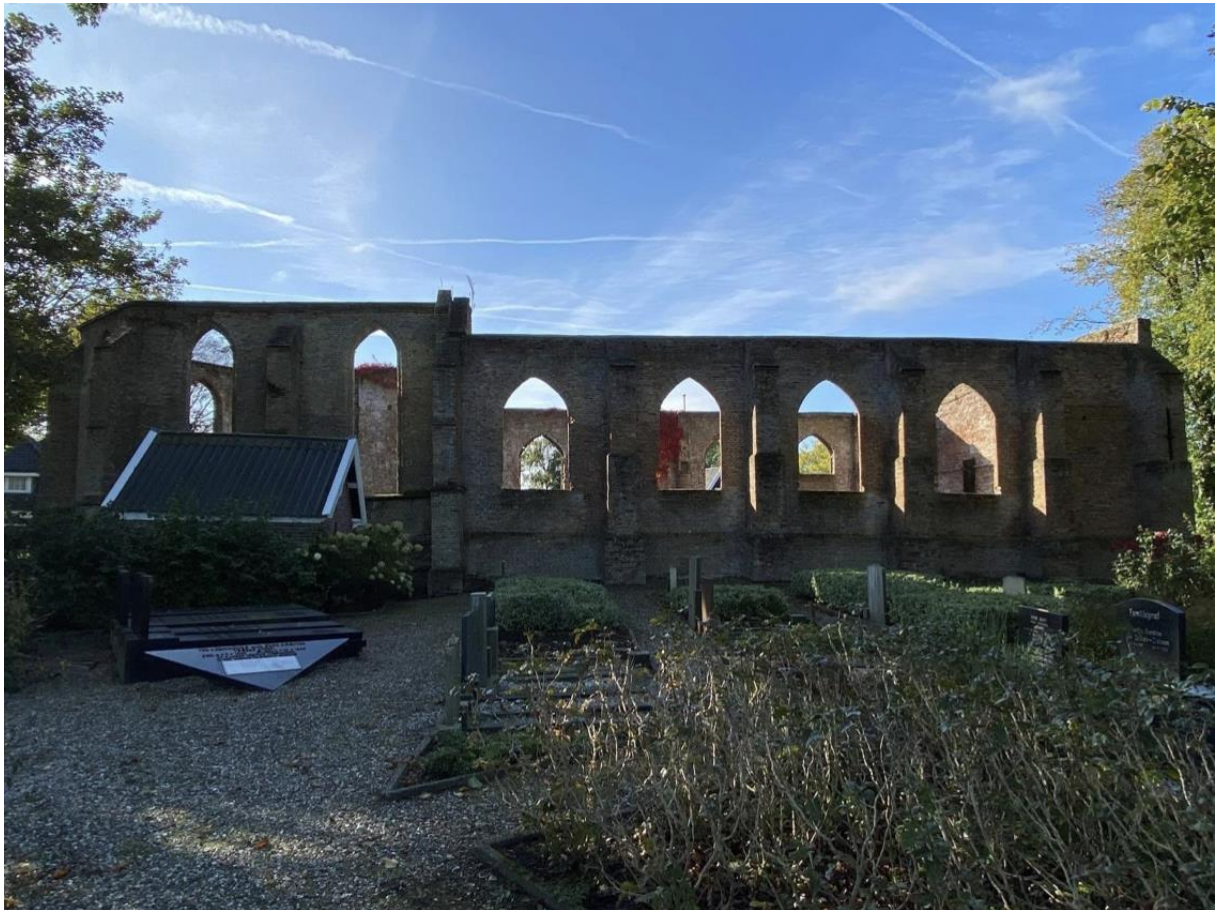
De linkerzijgevel heeft een geleding van vijf traveeën door zes schuin uitgemetselde getrapte steunberen en sluit aan op de hoger en terug gelegen apsis. Iedere travee is ingevuld met een spitsboog venster met uitzondering van de meest rechter travee. De meest rechter steunbeer is voorzien van een schietanker.

De linkerzijgevel

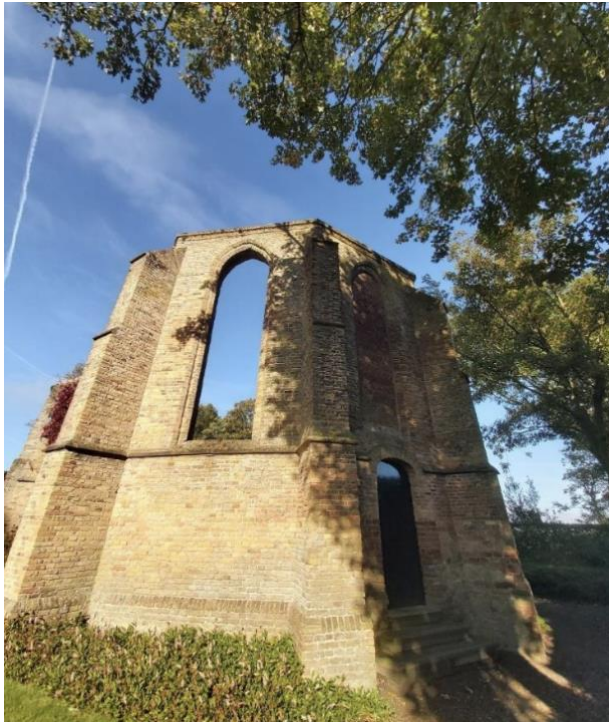
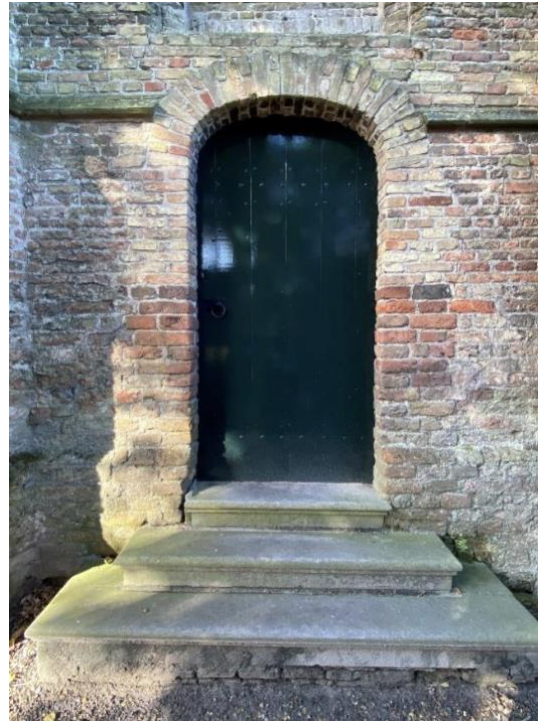
De achtergevel wordt gevormd door de apsis en bestaat uit zeven traveeën geleed door schuin uitgemetselde steunberen. De apsis is hoger dan de overige gevels en ligt een stuk terug ten opzichte van de overige gevels. Iedere travee is ingevuld met een langgerekt spitsboogvenster waarvan het meest oostelijke spitsboogvenster is dichtgemetseld. De apsis wordt horizontaal geleed door een rondom gaande natuurstenen lijst aangebracht onder de spitsboogvensters. In de meest oostelijke travee bevindt zich onder de dichtgemetselde spitsboog een rondboogvenster waarin een hardhouten deur. Deze hardhouten deur is in 2011 vervaardigd. Voor de ingang ligt een trap bestaande uit drie hardstenen treden.

De achtergevel en een detailfoto van de deur.

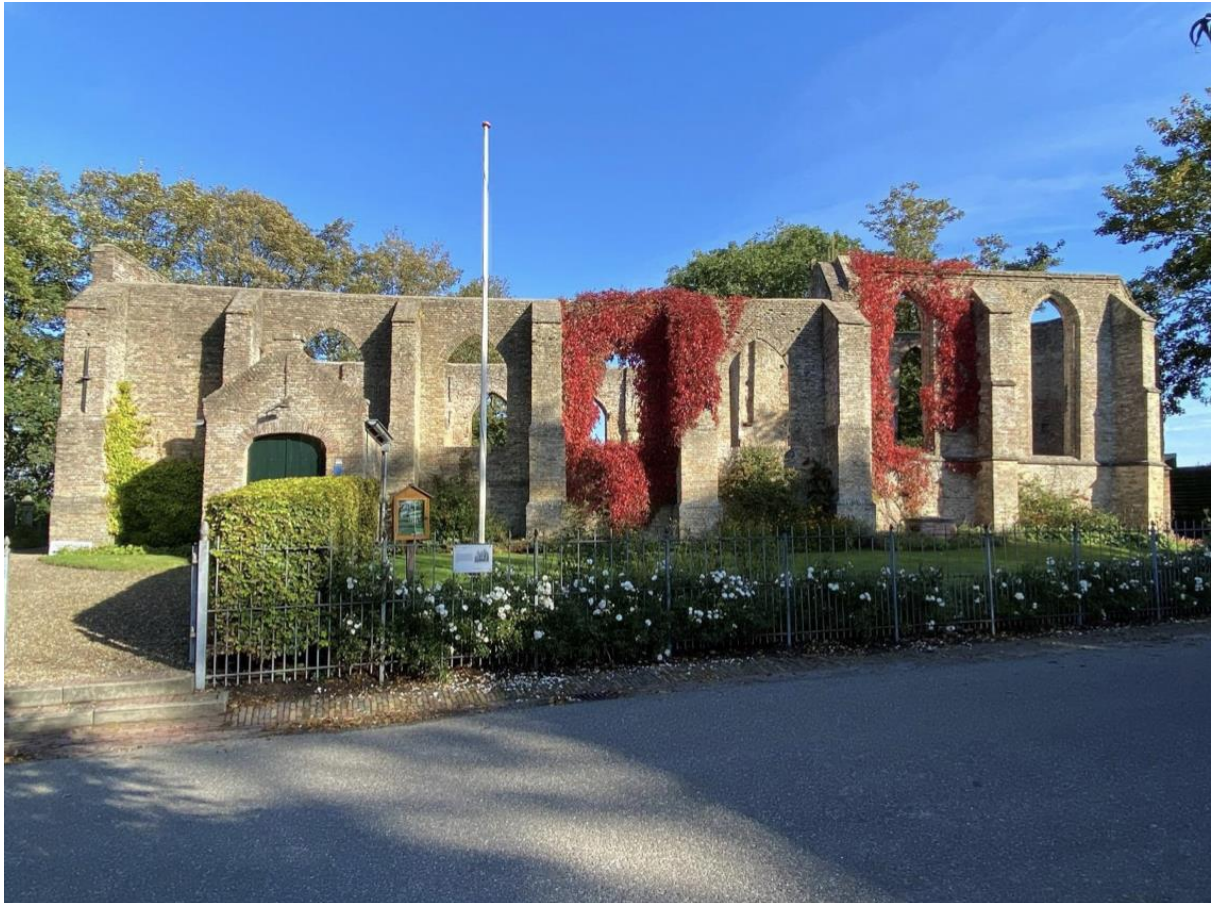
De rechterzijgevel heeft een geleding van vijf traveeën door zes schuin uitgemetselde getrapte steunberen en sluit aan op de terug gelegen en verhoogde apsis. Iedere travee is ingevuld met een spitsboogvenster met uitzondering van de meest linker travee. De meest linker steunbeer is voorzien van een schietanker. In de tweede travee van links bevindt zich de zijingang die vermoedelijk in de 16^e eeuw is opgetrokken. De zijingang is opgetrokken in baksteen en heeft aan de voorzijde een tuitgevel met schouderstukken en een boerenvlecht in het metselwerk. De tuitgevel wordt afgedekt door een natuurstenen plaat. De in 2011 vervaardigde hardhouten deur bevindt zich in een rondboogvenster. Boven de deur bevindt zich een gietijzeren schietanker. De zijgevels worden afgesloten door een zinken mastgoot. Het zadeldak is bedekt met een Oud Hollandse blauw gesmoorde dakpan.

De rechterzijgevel

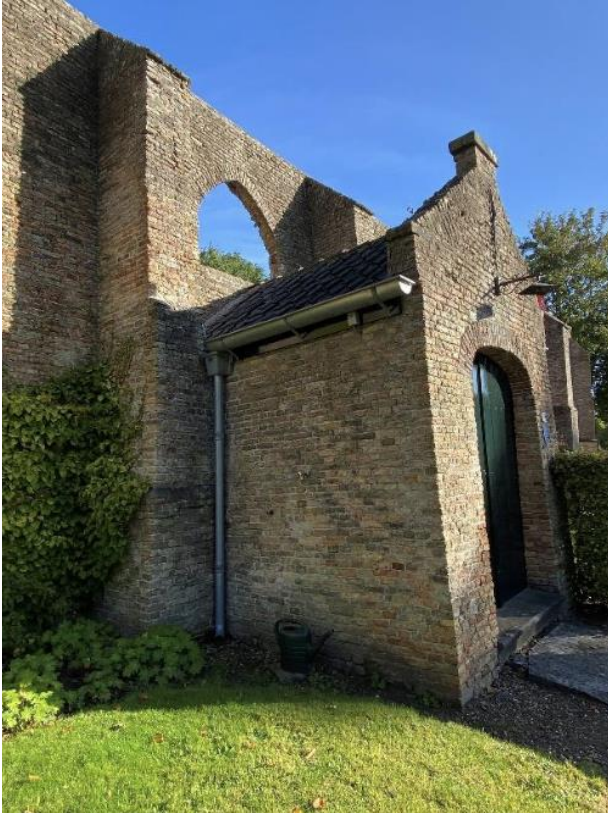
De rechterzijgevel en zijingang

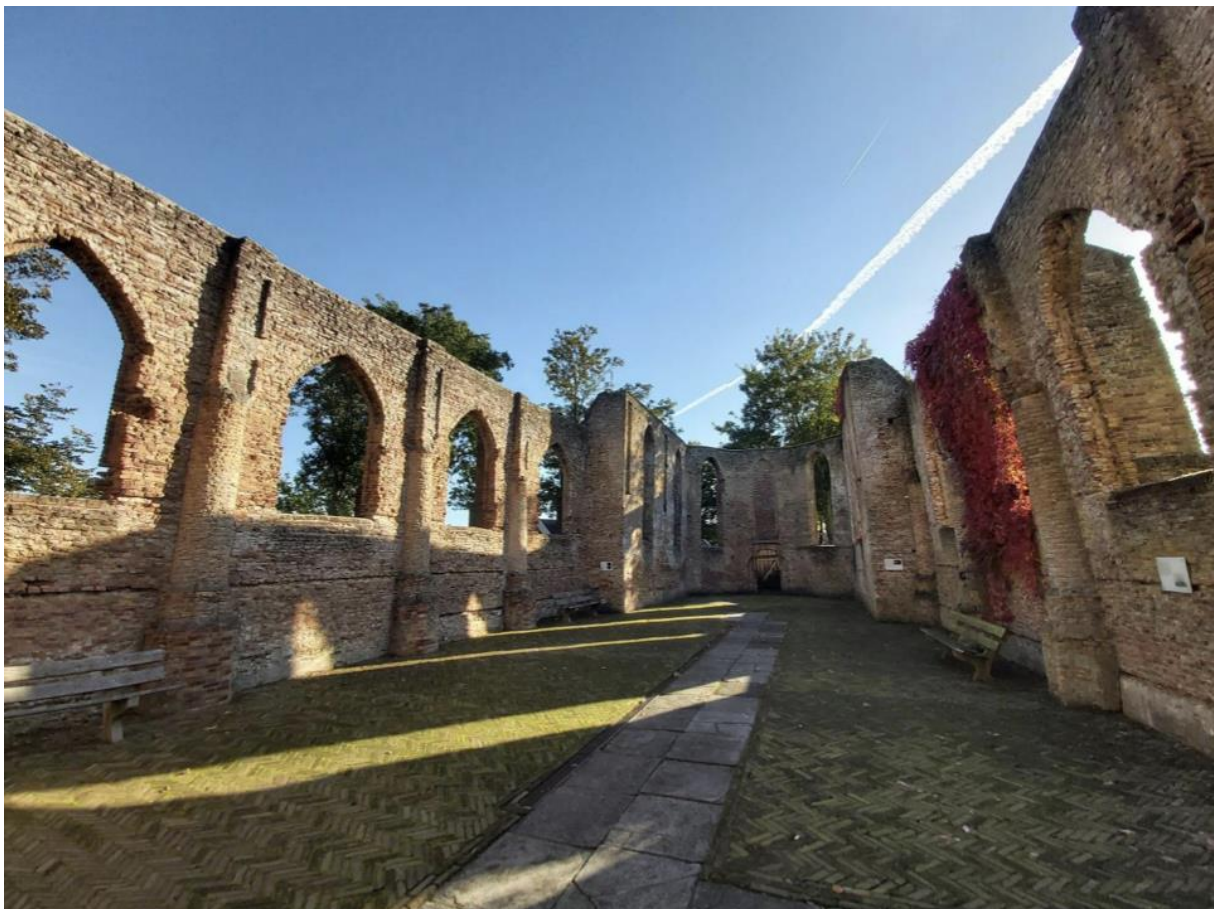
Het volledige interieur is verloren gegaan bij de brand naar aanleiding van de blikseminslag. De vloer is opnieuw bestraat. In het straatwerk is de oorspronkelijke locatie van de preekstoel aangegeven. Tevens zijn in het straatwerk enkele originele grafzerken van Belgisch kalksteen teruggeplaatst, daterend uit de 16^e tot 19^e eeuw. De zuilen die zijn opgebouwd eind 15^e eeuw toen de kerk werd uitgebreid met twee zijbeuken zijn nog zichtbaar en ingemetseld in de bestaande zijgevels. De beide rijen met zuilen ondersteunden de muren die de hoofdkap droegen en die tevens als scheiding tussen schip en zijbeuken dienden. Toen de zijbeuken uiteindelijk weer werden afgebroken zijn de ruimtes tussen de zuilen dichtgemetseld. Verder zijn nog enkele restanten hout van de voormalige constructie zicht en zijn in enkele zuilen nog inkepingen zichtbaar van waar de houtconstructie heeft gezeten. In de ruïnekerk hangen informatieborden en staan twee bankjes. Langs de voorgevel is in 2011 een trekstang aangebracht.

Impressie van het interieur. Onder andere zijn te zien: de ingemetselde zuilen, de restanten van de houtconstructie, de grafzerken en de contouren van de preekstoel.
