Monumentnummer: 2203

Omschrijving gemeentelijk monument

De voormalige dokterspraktijk met woning is in circa 1850 gebouwd en bestaat uit een éénlaags samengesteld volume.

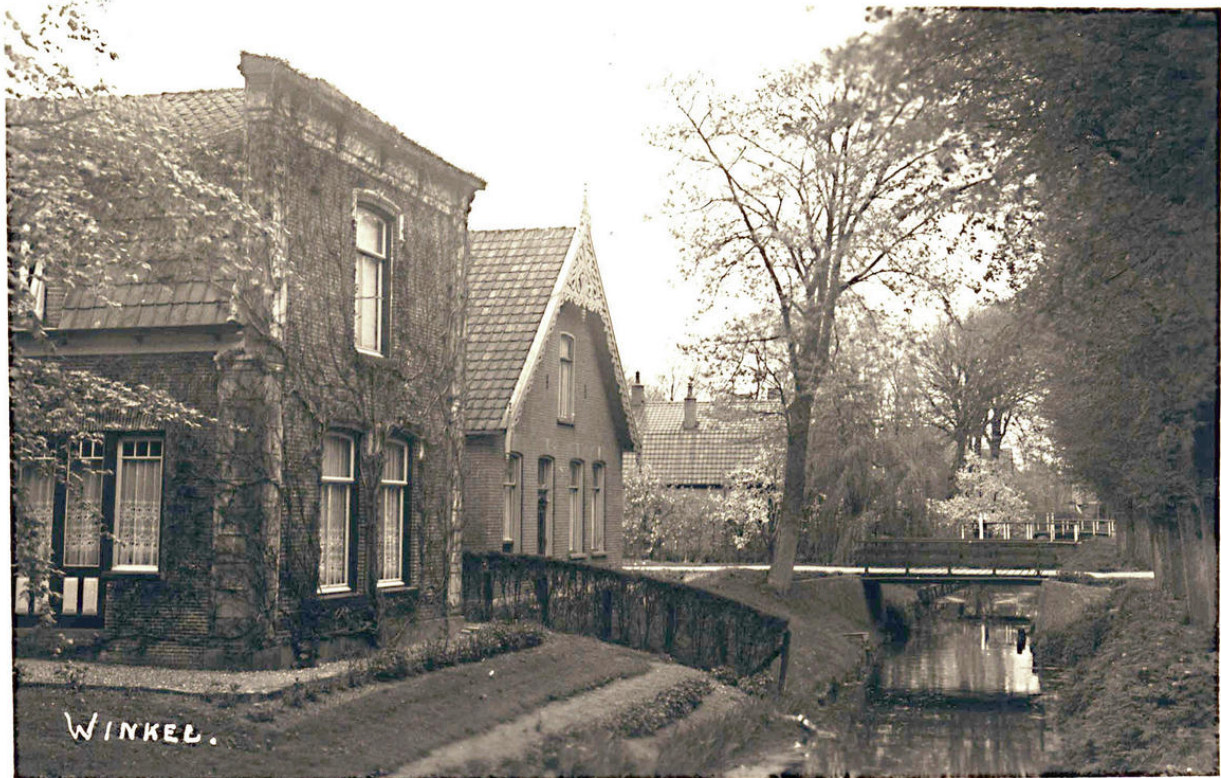
Historische foto Dorpsstraat 83. Datum 1939.

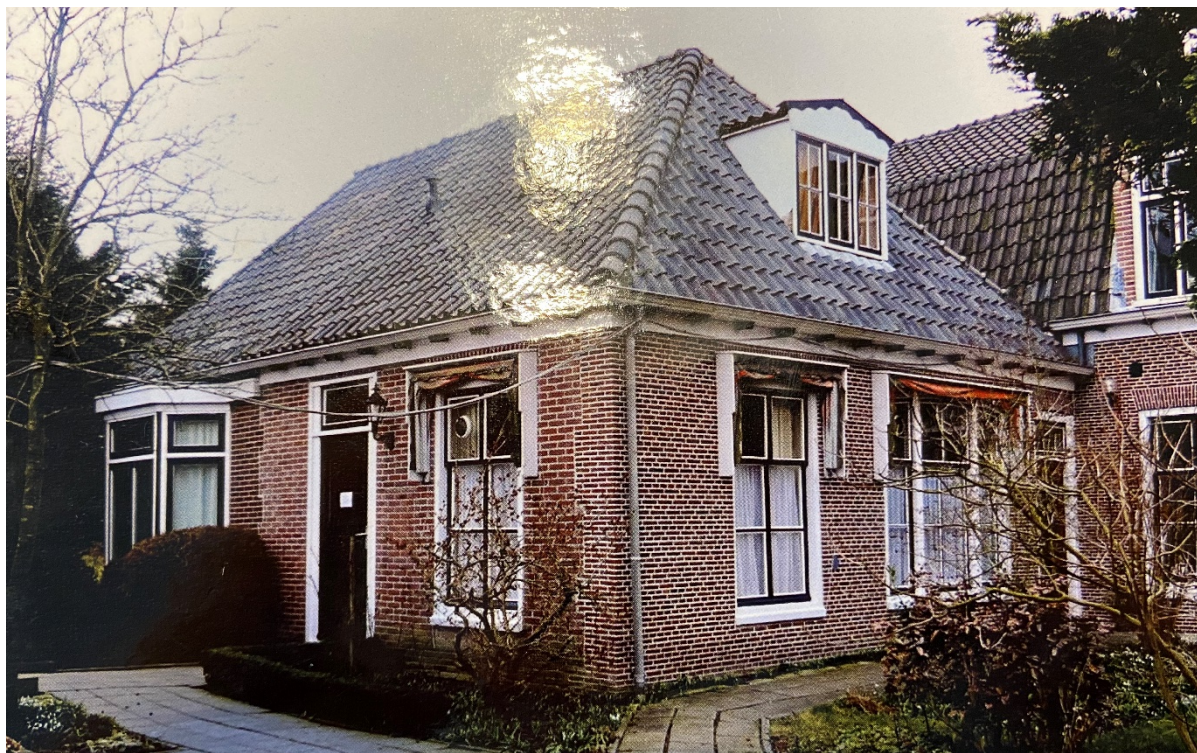
Een foto uit 2012 van het linkerbouwdeel waarin de dokterspraktijk was gevestigd. Rechts op de foto is nog een gedeelte van het rechterbouwdeel te zien en in de oksel van beide bouwdelen bevindt zich nog de voordeur.

In 2012 verhuisde de praktijk naar een huisartsenpraktijk verderop in het dorp en is het pand grootschalig verbouwd. De beide bouwdelen zijn altijd aan elkaar verbonden geweest, maar hadden wel ieder een aparte trap naar de verdieping. Op de begane grond was er één deur die de beide bouwdelen met elkaar verbond. In 2012 is de doorbraak tussen beide bouwdelen vergroot, zijn de kappen met elkaar verbonden door een plat afgedekt zinken tussenlid en zijn de twee trappen vervangen door één trap naar de verdieping. De spreekkamer en kantoor die zich aan de achterzijde van het linkerbouwdeel bevonden zijn gewijzigd naar een woonkeuken en de wachtruimte aan de voorzijde van het linkerbouwdeel is gewijzigd naar een kantoorruimte. Tevens zijn in 2012 de kozijnen en het voegwerk vervangen en is de achtergevel en een gedeelte van de zijgevels voorzien van wit pleisterwerk. In 2021 is de kap van het rechterbouwdeel vernieuwd. De voordeur bevond zich in de oksel van het linker- en rechterbouwdeel, deze is in 2012 verwijderd. Ook het links naast de voordeur gelegen driedelig kozijn is in 2012 vervangen door een zesruitsvenster.

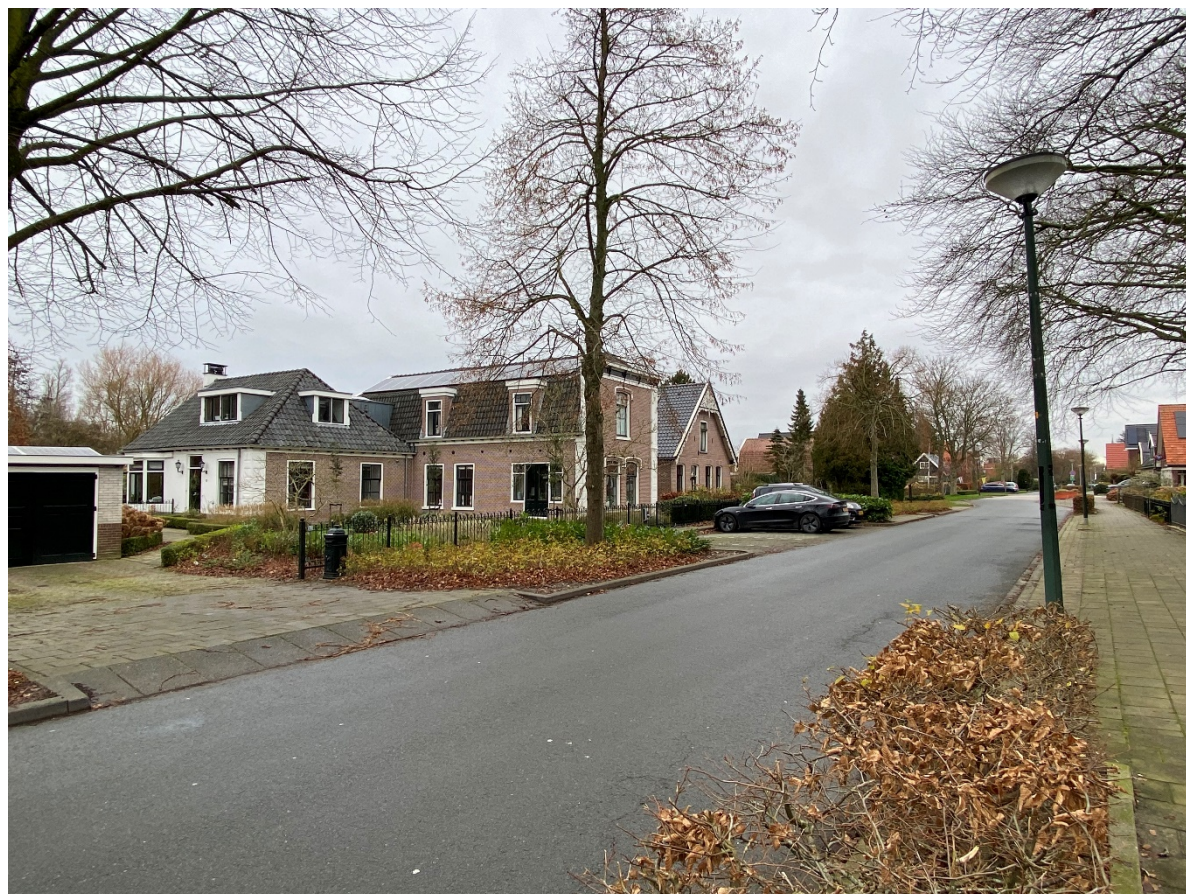
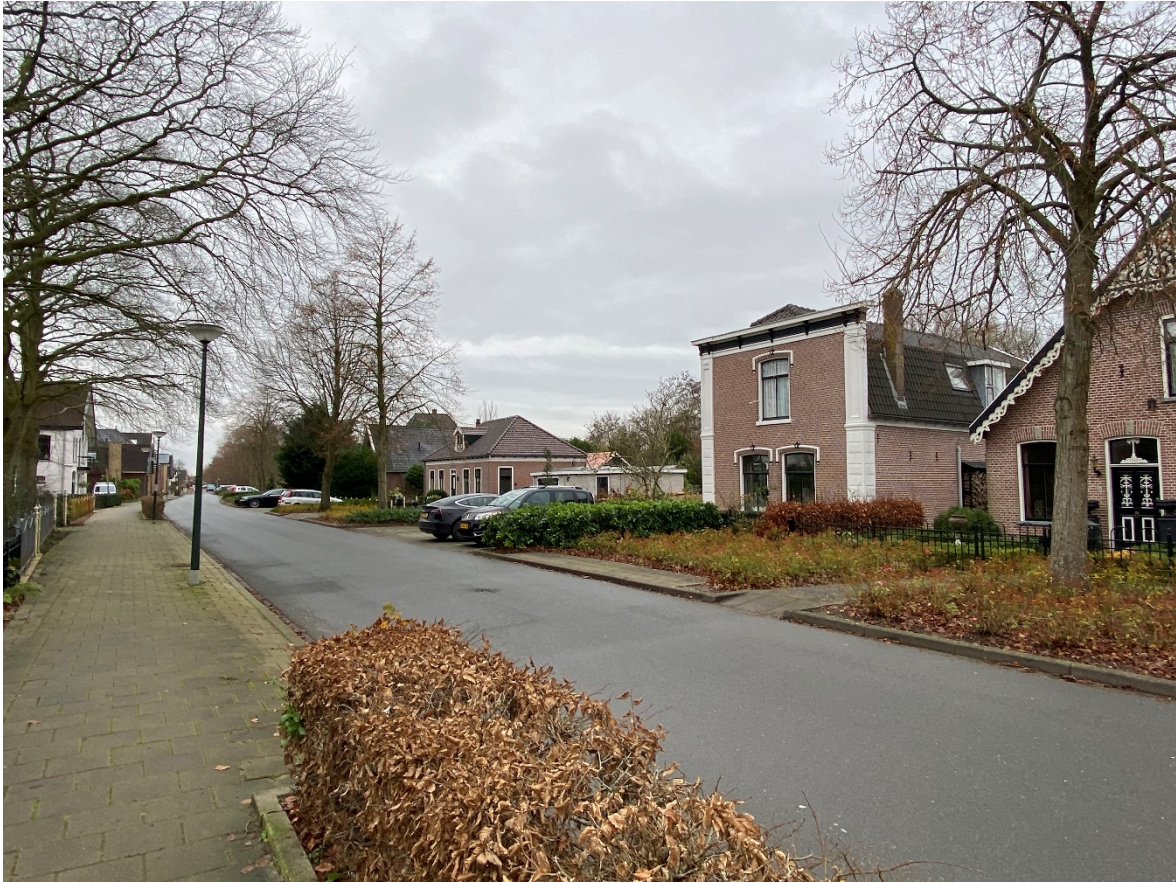
Dorpsstraat 63 in zijn omgeving

Vanaf de jaren zestig vindt er verdichting plaats aan de zuidzijde van de Dorpsstraat en in de jaren negentig vindt er verdichting plaats aan de zuidzijde van de Bosstraat. Het gebied ten noorden van Dorpsstraat 83 is vrij gebleven van bebouwing en geeft uitzicht over het open weidelandschap. Het pand staat rechtsvoor op een langgerekte kavel. Aan de voorzijde (zuid) ligt de voortuin die van het voorliggende trottoir wordt afgescheiden door een sierhekwerk. Aan de linkerkant (west) ligt de verharde oprit die toegang biedt tot het erf en overgaat in een pad naar de voordeur. Tevens staat aan de linkerkant een plat afgedekt bijgebouw. Aan de achterzijde (noord) ligt een diepe achtertuin met doorzichten over het open achtergelegen landschap. Aan de rechterzijde (oost) ligt een kiezelpad.

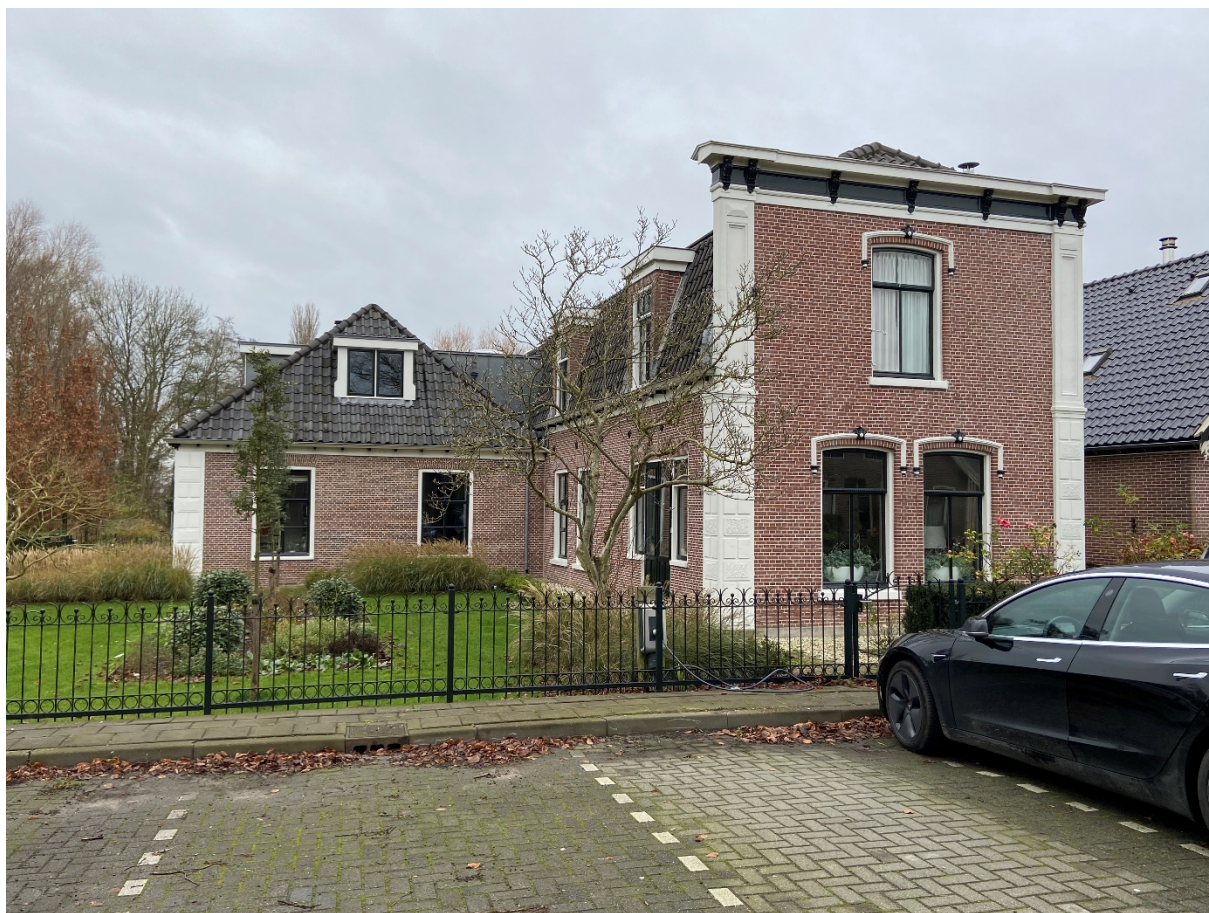
Voorgevel

De voorgevel van het linkerbouwdeel wordt geled door twee zesruits schuifvensters met daarboven een hanenkam. De gevel wordt afgesloten door een houten bakgoot met houten gootklossen aan de onderzijde. In het dakvlak staat een plat afgedekte dakkapel met een tweedelig kozijn. De voorgevel van het rechtbouwdeel wordt vormgegeven door een lijstgevel over twee verdiepingen. Op de begane grond bevinden zich twee en op de verdieping bevindt zich één getoogd T-venster. Het tussenkalf is getand uitgevoerd en de vensters worden aan de bovenzijde bekroond door een geprofileerde lijst van stucwerk en een ornament.

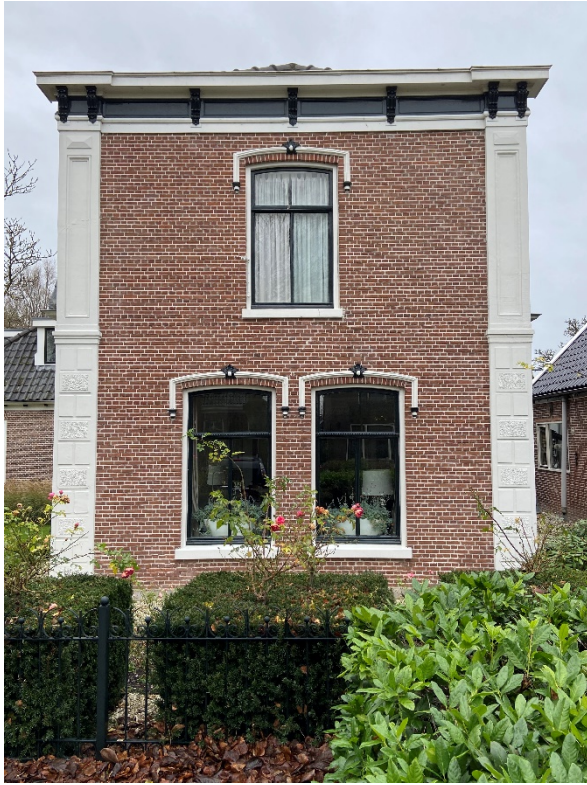
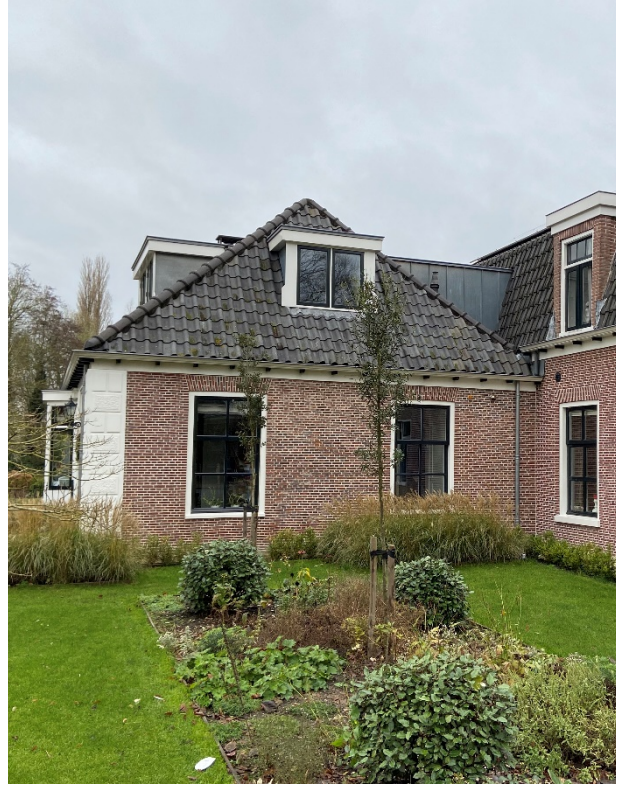
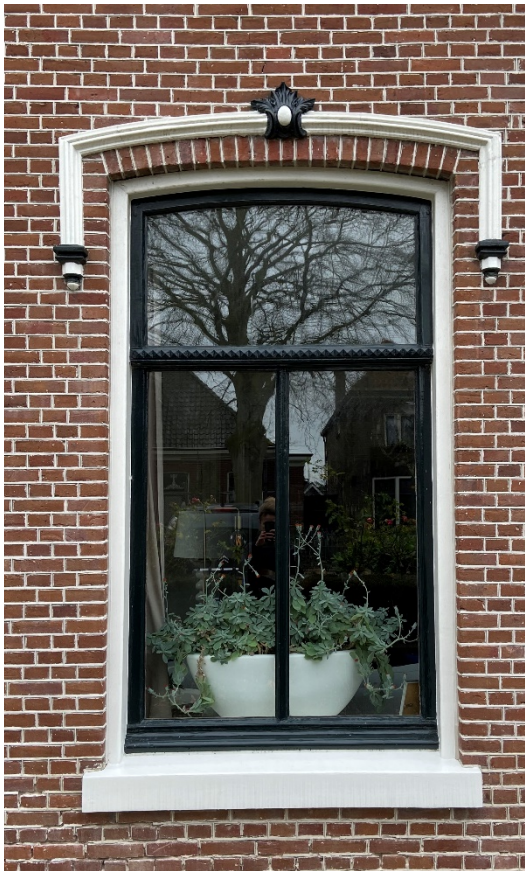
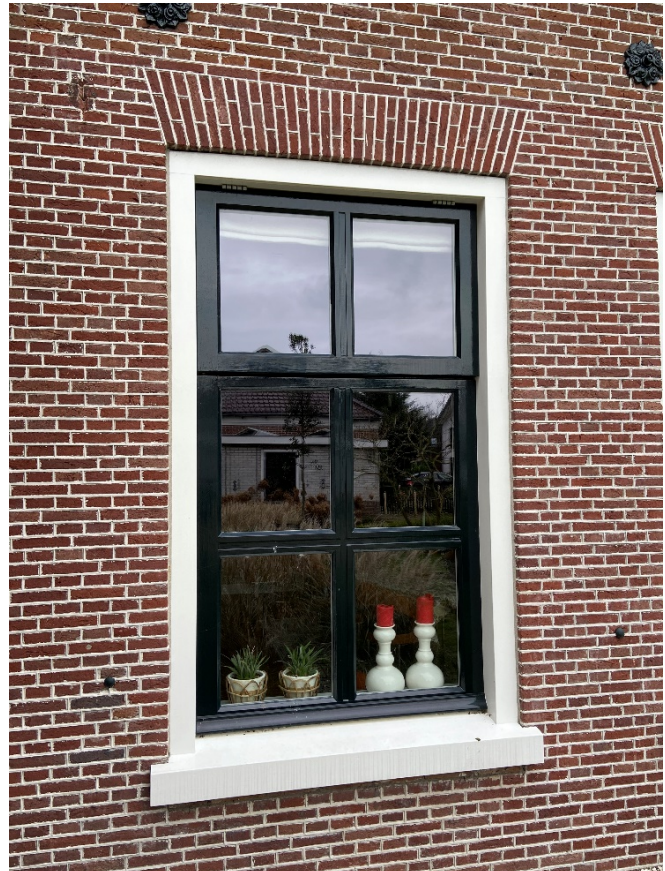
Enkele detailfoto's met voorgevel.

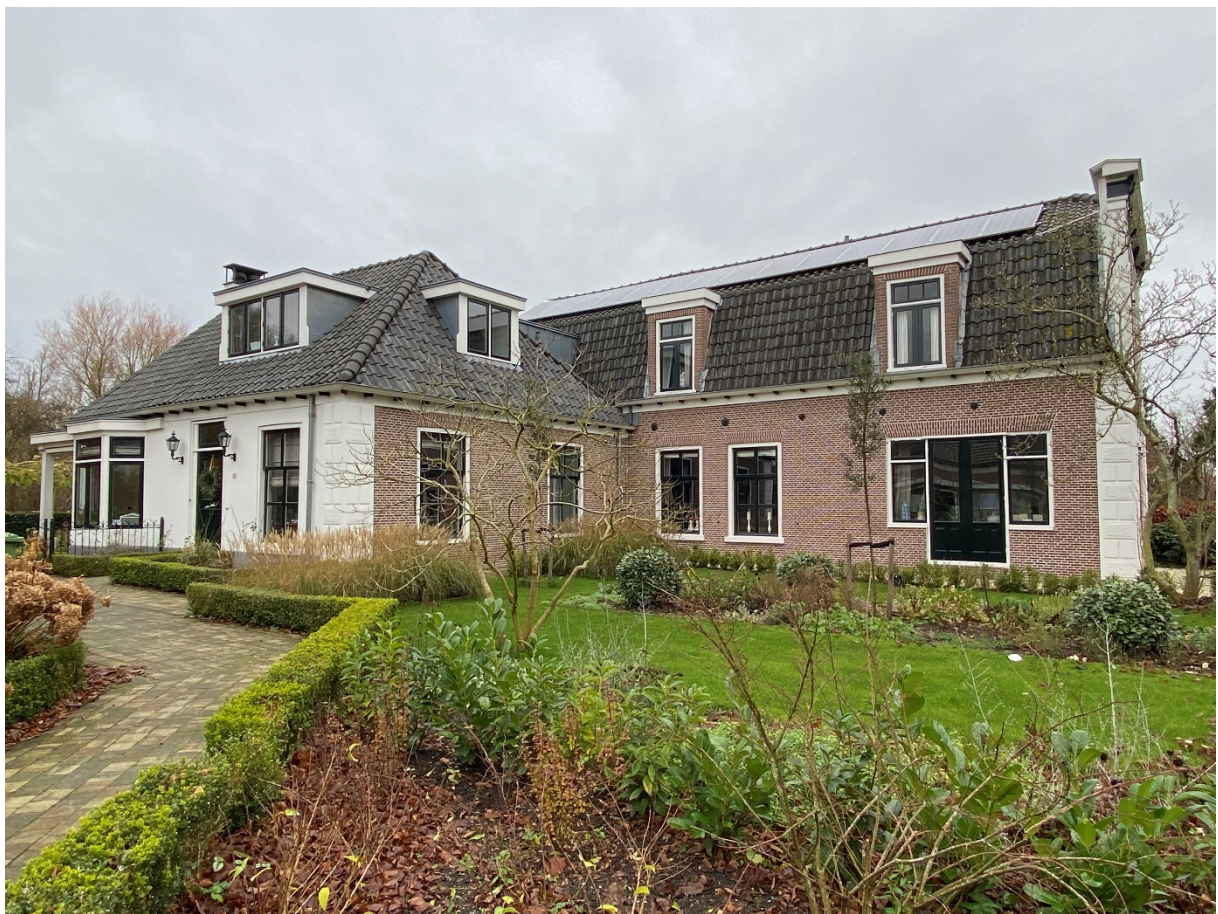
De linkerzijgevel van het linkerbouwdeel wordt geleed door een trapeziumvormige erker met een verticale vlakverdeling bestaande uit een borstwering, een hoog raam en een kleine bovenraam. In het middelste kozijn is een stolpstel aangebracht. Rechts naast de erker zit de hoofdingang die bestaat uit een paneeldeur waarvan het bovenste paneel met glas is ingevuld en een bovenlicht. Aan weerszijden van de entree deur is een lantaarn opgehangen. Rechts daarvan bevindt zich een zesruits schuifvenster. De gevel wordt afgesloten door een houten bakgoot met houten gootklossen aan de onderzijde. In het dakvlak staat een niet originele plat afgedekte dakkapel. De linkerzijgevel van het rechterbouwdeel wordt geleed door twee zesruits schuifvensters met rechts daarvan een 'melkmeisje' kozijn ingevuld met twee openslaande paneeldeuren. De vensters worden allemaal afgesloten door een hanenkam. Vlak onder de dakrand zitten vijf rozetvormige muurankers. De gevel wordt afgesloten door een houten bakgoot met houten gootklossen aan de onderzijde. In het dakvlak staan twee gemetselde dakkapellen vanuit de goot. De dakkapellen zijn ingevuld met een stolpstel onder driedelig bovenlicht met daarboven een hanenkam.

De linkerzijgevel.

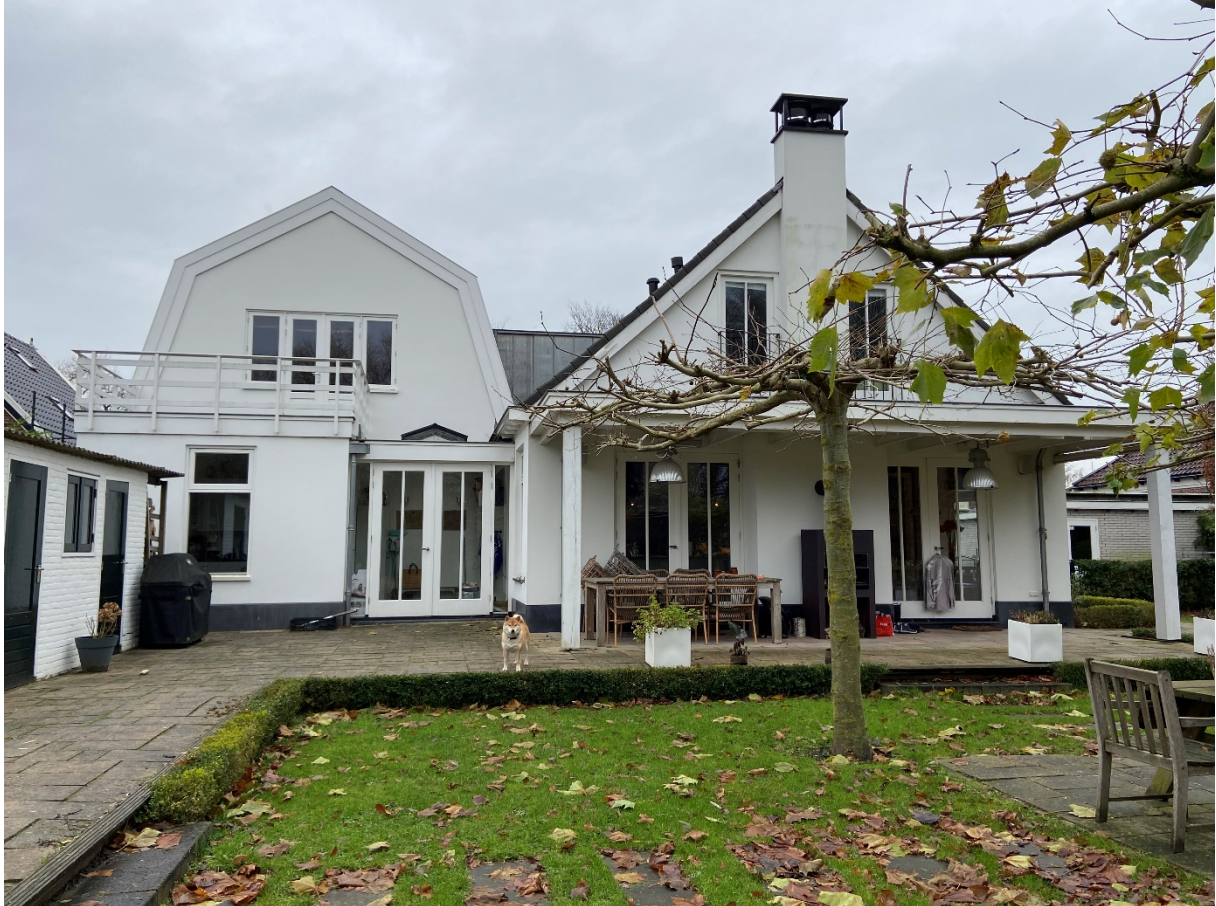
Aan de achtergevel bevindt zich in het verlengde van het rechtergebouw een plat afgedekte aanbouw die is ingevuld met een kozijn met bovenlicht. De aanbouw wordt middels een plat afgedekt tussenlid verbonden met het linkerbouwdeel. In het tussenlid bevinden zich twee openslaande deuren met een enkele verticale roede en aan weerszijden een zijlicht. In de achtergevel van het linkerbouwdeel bevinden zich twee keer twee openslaande deuren met een enkele verticale roede. In de topgevel van het rechterbouwdeel zit een 'melkmeisje' kozijn met twee openslaande deuren die toegang bieden tot het dakterras op de plat afgedekte aanbouw. In de topgevel van het linkerbouw bevinden zich ter weerszijden van de schoorsteen van de buitenhaard een kozijn met verticale roede. Tegen de achtergevel van het linkerbouwdeel is een houten overkapping geplaatst.

De achtergevel

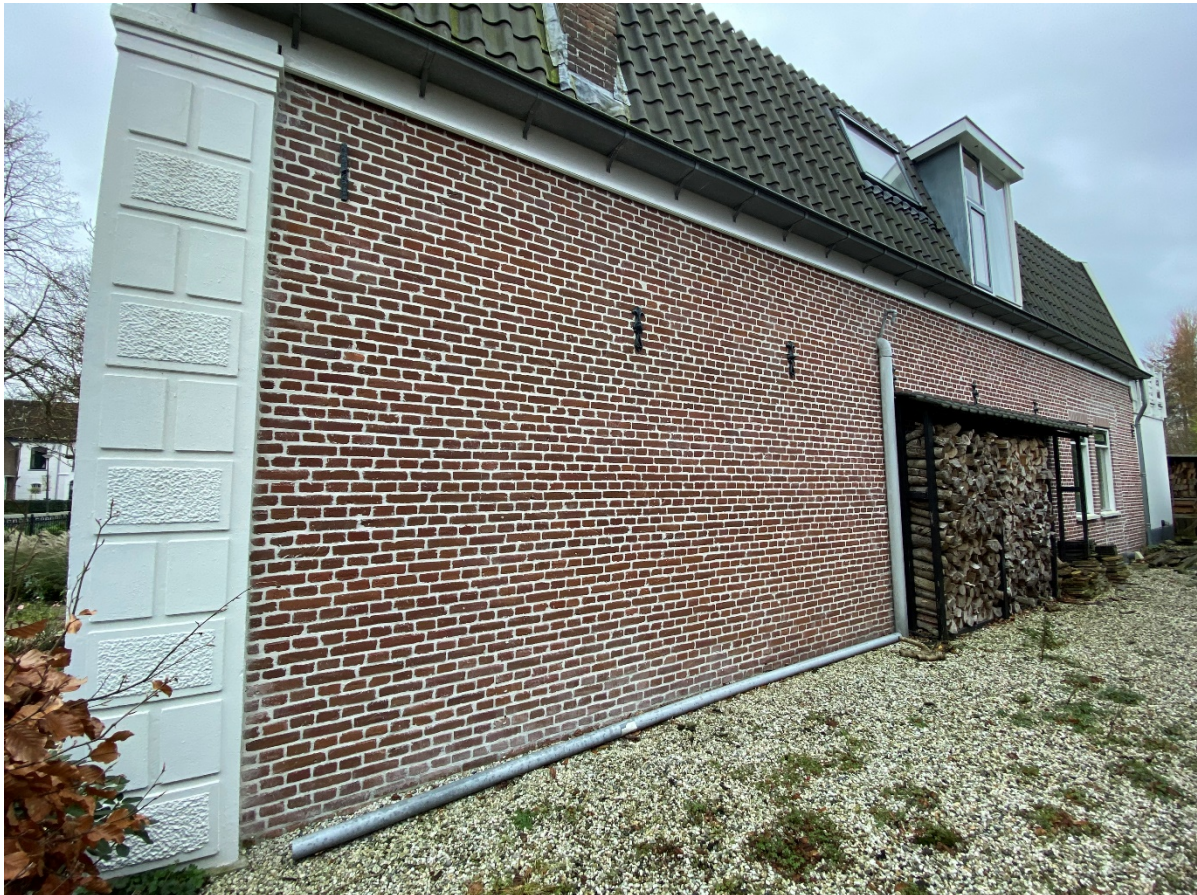
De rechterzijgevel is grotendeels gesloten uitgevoerd. Geheel rechts bevinden zich twee kozijnen met bovenlicht die in 2012 zijn aangebracht. Hier zat in het verleden de keuken en de toegangsdeur voor de dienstmeid. Het bouwspoor van deze toegangsdeur is nog in het metselwerk afleesbaar.

In de gevel zitten zeven muurankers, waarvan één schietanker en de overige zijn uitgevoerd in de vorm van een Franse lelie. De gevel wordt afgesloten door een houten kantplank met daarboven een koperen bakgoot. In het dakvlak staat een gemetselde schoorsteen opgetrokken uit roodbruine baksteen in halfsteens verband. Rechts van de schoorsteen is een dakraam geplaatst met daarnaast een plat afgedekte dakkapel.

De rechterzijgevel met een detailfoto.

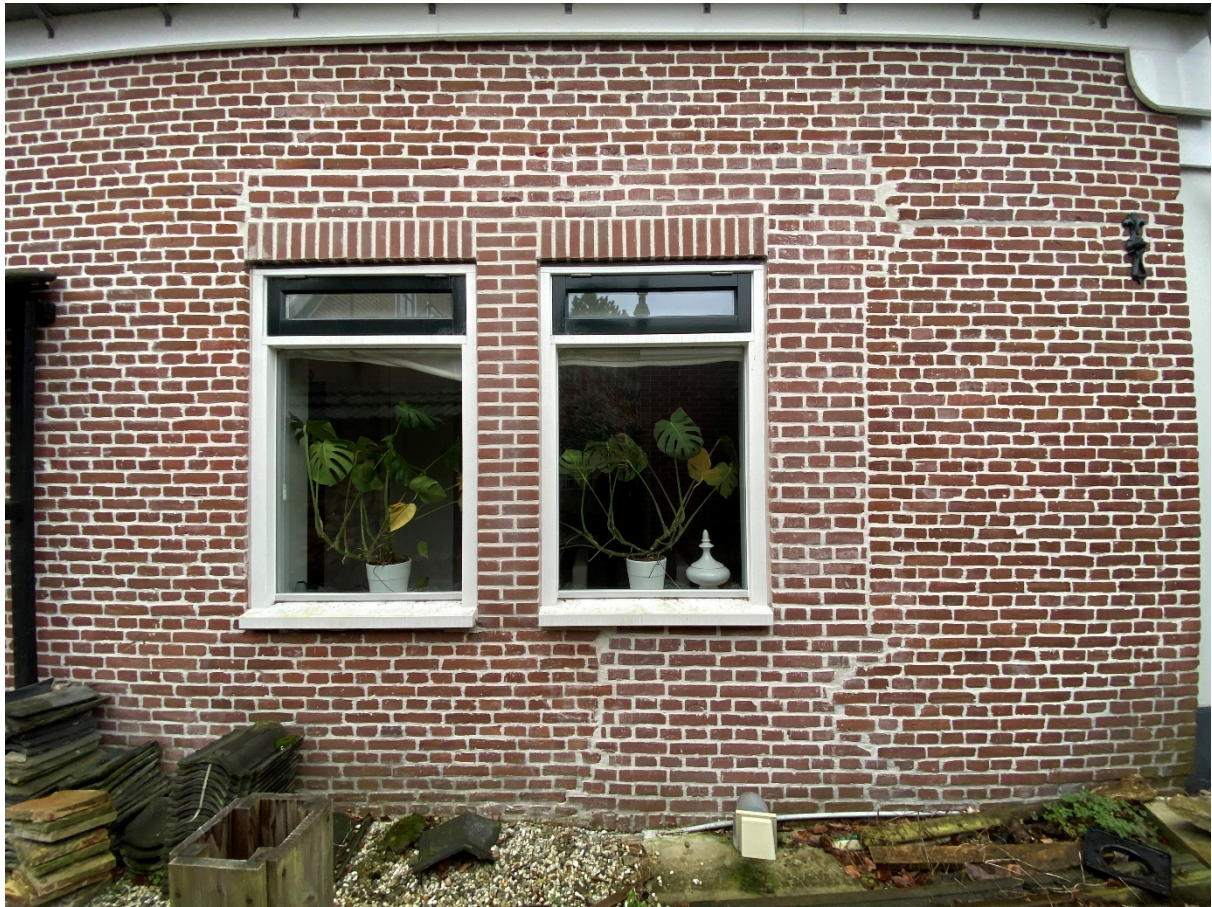
De rechterzijgevel met een detailfoto.
