Provinciale Monumenten Noord-Holland

Gemeente:	Hollands Kroon	
Plaatselijke aanduiding:	Dorpsstraat 71	1733 AE Nieuwe Niedorp
Kadastrale aanduiding:		
Kad. gemeente:	Niedorp	
Sectie:	C	Nummer: 310
Datum foto's:	12 juni 2019

Inleiding

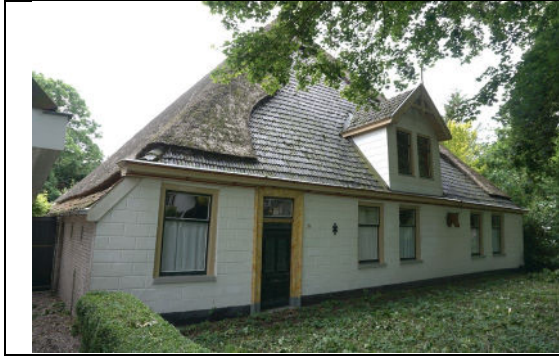
Voorgevel aan de Dorpsstraat

De **voorgevel** (noord) wordt afgesloten door een geprofileerde gootlijst, is in blokken witgestuct met zwart geverfde plint en bevat van links naar rechts: een schuifvenster, een deur met sierroosters en bovenlicht en vier schuiframen, twee aan twee geplaatst. In het midden van het voordakschild bevindt zich een grote dakkapel met twee schuifvensters onder zadeldak met overstek, windveren en makelaar die zijn voorzien van houtsnijwerk met Jugendstil-detaillering.

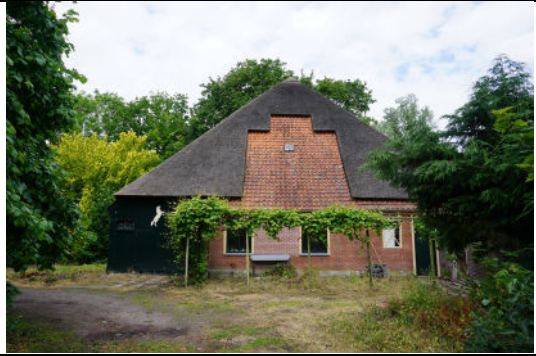
Achtergevel (ZO)

De **achtergevel** (zuidoost) is opgetrokken uit rode baksteen in halfsteens verband met gecementeerde plint en bevat van links naar rechts: een houten deur met drieruits bovenlicht, een tweebledige houten darsdeur met geheng, twee latere schuiframen en een klein venster en een houten deur met bovenlicht.

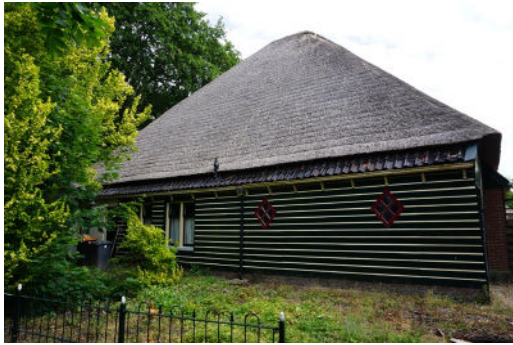
Achterste deel van rechter zijgevel, de weeg (ZW)

De **rechter zijgevel** (west) wordt afgesloten door een goot op houten klossen en is wat betreft het bij het woonhuis behorende voorste gedeelte in blokken wit gepleisterd. Hierin bevinden zich van links naar rechts: een modern groot venster en een deur. Het achterste gedeelte heeft een rabat-weeg, waarin van links naar rechts zijn aangebracht: twee moderne, grote vensters en twee ruitvormige kleine vierruits vensters.

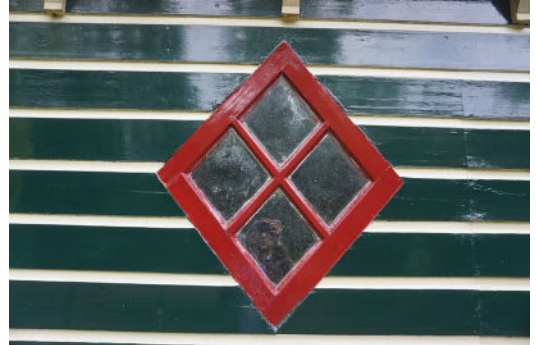
Een van de stalvensters in rechter zijgevel (ZW)

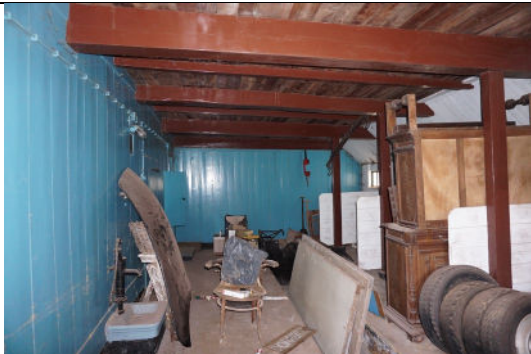
Zicht op gedeelte van de koestal met onder meer houten wand en waterpomp

Het houten vierkant met hoofdgebint is intact. Tegen de muur van de oorspronkelijke woonkamer is een gemetselde schoorsteen (met een moderne schouw), doorlopend tot het dakvlak. Het deel van de oorspronkelijke gemetselde schoorsteen met jaartal recht boven het dakvlak is niet aanwezig. De jaartalsteen '1882', die was ingemetseld in de schoorsteen, is in de woning los bewaard. In het interieur zijn plafondbalken van het voormalige woongedeelte nog intact. De koestal is voor een groot deel nog intact en heeft bij het vierkant een blauw geschilderde houten wand met deuren en luikje en een waterpomp met waterbekken. Aan de zijde van de lage wand maakt de balkconstructie de koestalingdeling afleesbaar, een grup en verhoogde koestand. Bovenin de kap hangt de metalen katrol, waarmee het hooi omhoog werd gehesen.

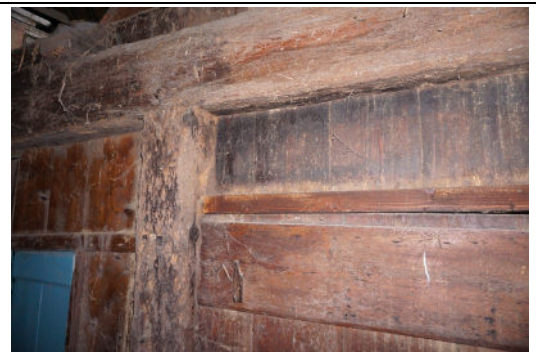
Detail koestalwand, aanzicht vanaf zijde van vierkant

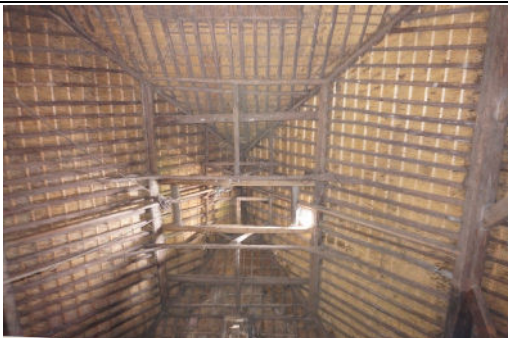
Kapconstructie

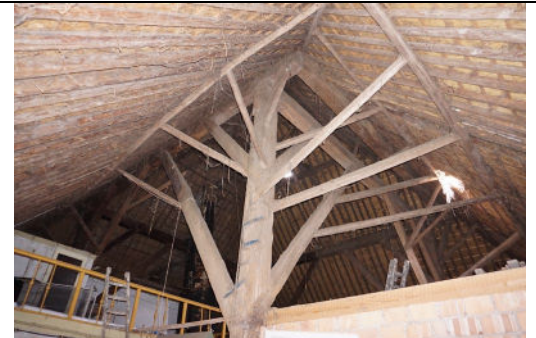
Een van de gebintstijlen
