Monumentnummer: 0401

Status: Gemeentelijk monument

Woonplaats		Gemeente		Provincie
Den Oever		Hollands Kroon		Noord-Holland
Straat	Nr.	Toev.	Postcode	Woonplaats
Vatropperweg	13		1779 GE	Den Oever
Kadastrale gemeente		Sectie	Grondperceel	
WRG01		G	141

Omschrijving gemeentelijk monument

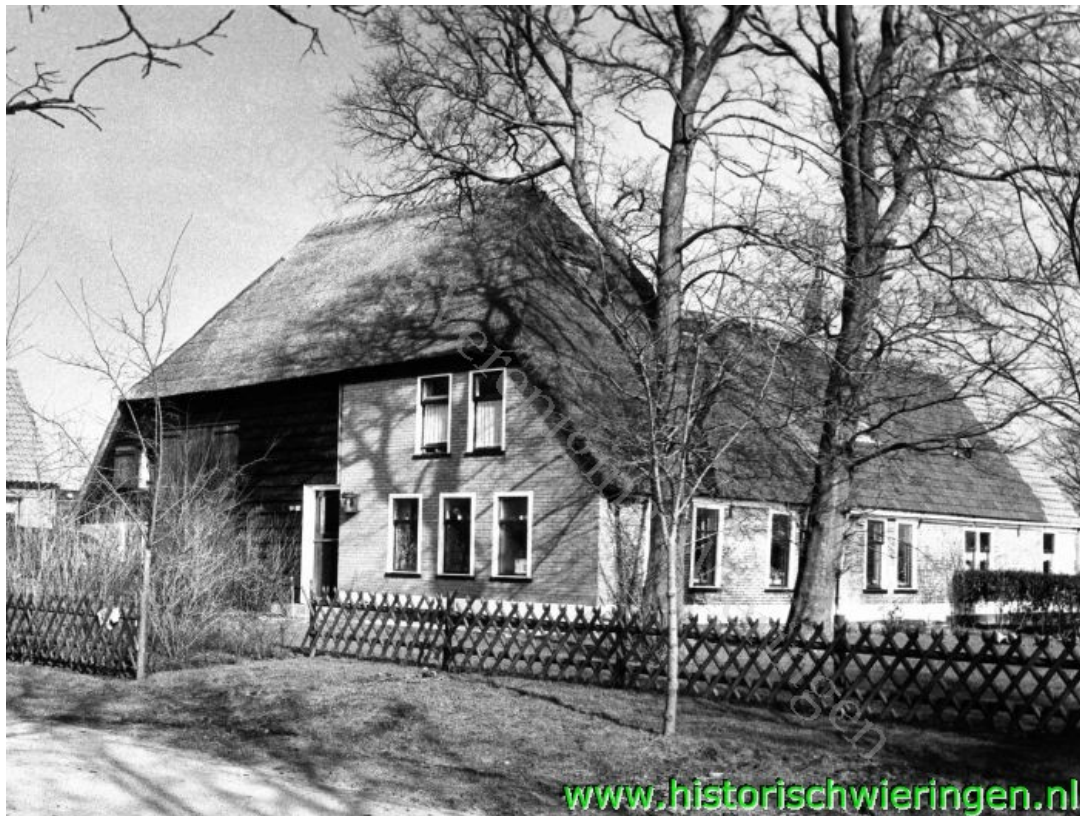
Historische foto van Vatropperweg 13. Te zien is dat een gedeelte van het voorhuis nog met dakpannen bedekt is, datum onbekend.

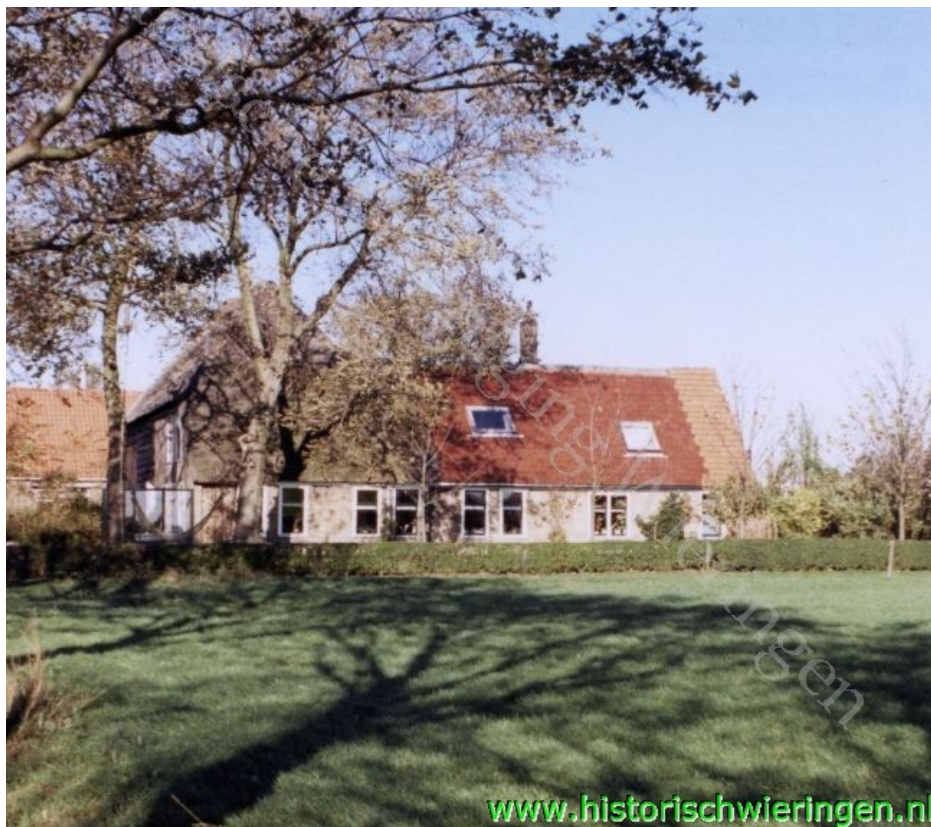
Historische foto van Vatropperweg 13, datum 1990. Ook op deze foto is te zien dat het voorhuis bedekt is met dakpannen.

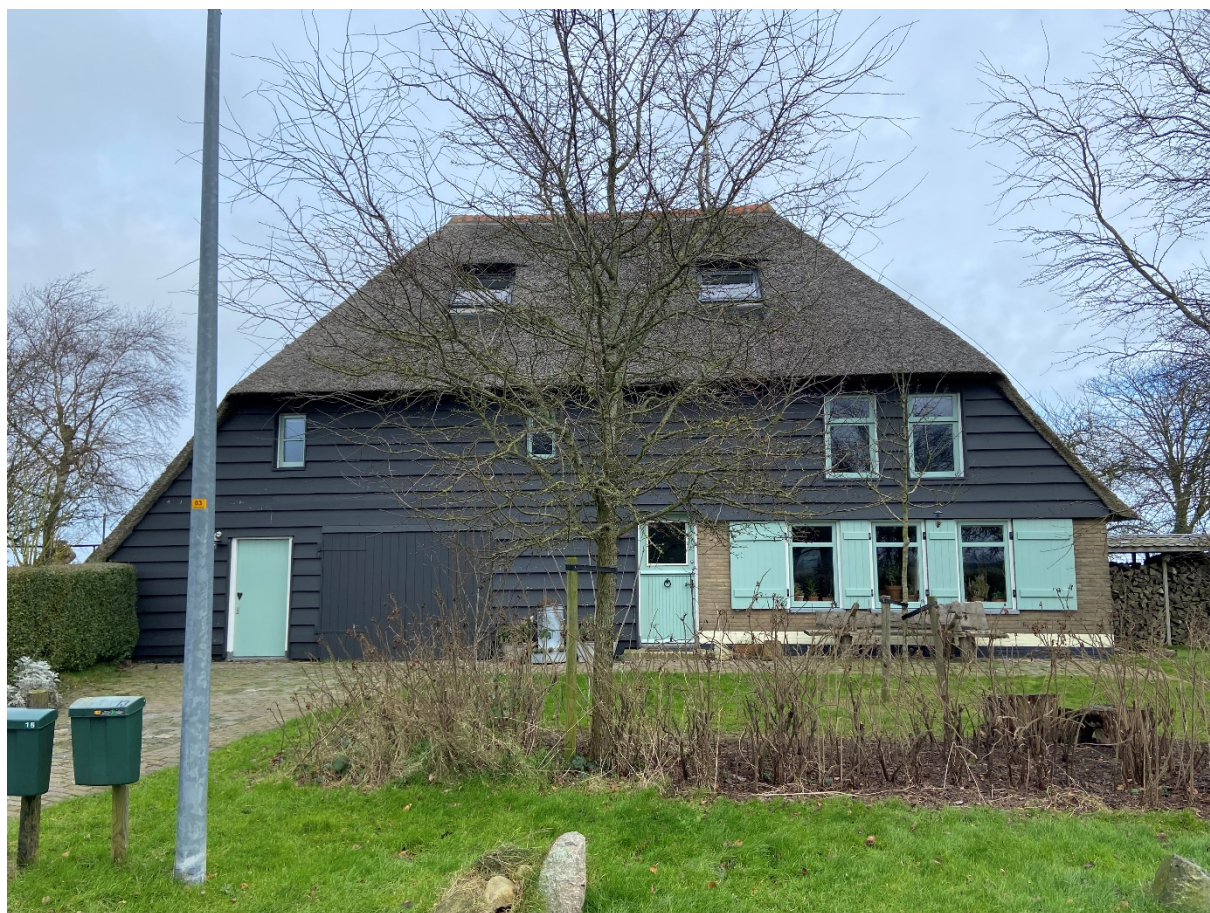
De voorgevel

Aan de voorzijde bevindt zich het schuurschot, dit is rabathout voorzien van zwarte teer. De begane grond is van links naar rechts geleed: een opgeklampte houten deur, twee openslaande houten schuurdeuren, de tweedelige toegangsdeur met raam en drie raamkozijnen met tussenkalf. De raamkozijnen zijn voorzien van houten raamluiken. Rechts naast de toegangsdeur is de gevel opgetrokken in metselwerk. Op de eerste verdieping zitten twee verticale raamkozijnen met horizontale roeden en twee raamkozijnen met tussenkalf. In het dakvlak bevinden zich twee dakramen.

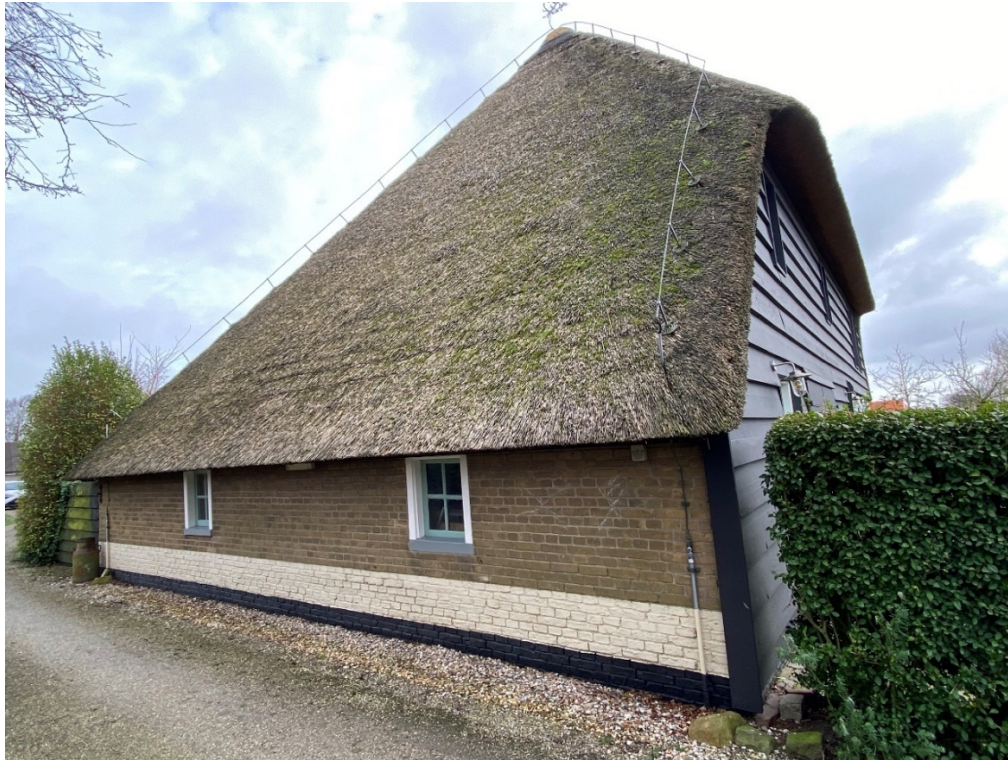
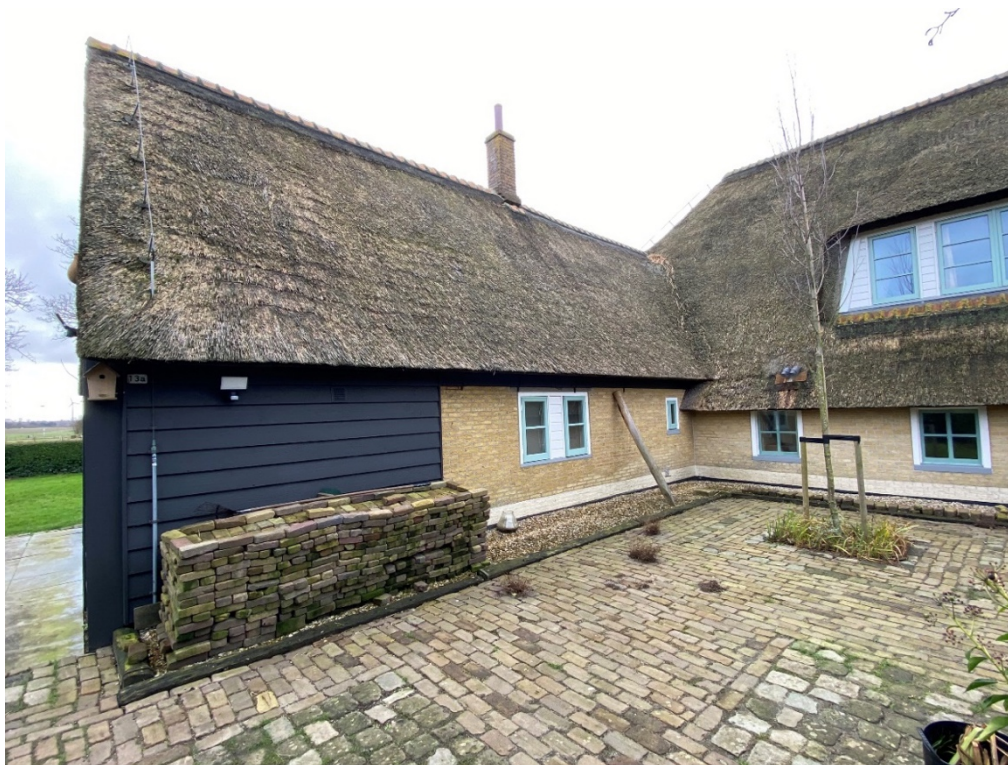
De linkerzijgevel van het schuurgedeelte en het voorhuis

De linkerzijgevel van het schuurgedeelte bevat twee vierruits vensters. De linkerzijgevel van het voorhuis is tot ongeveer halverwege bekleed zwart rabathout en bevat twee verticale raamkozijnen met horizontale roeden die door middel van een houten paneel aan elkaar gekoppeld zijn en rechts daarvan een klein toiletraam. Op de nok van het voorhuis staat een gemetselde schoorsteen.

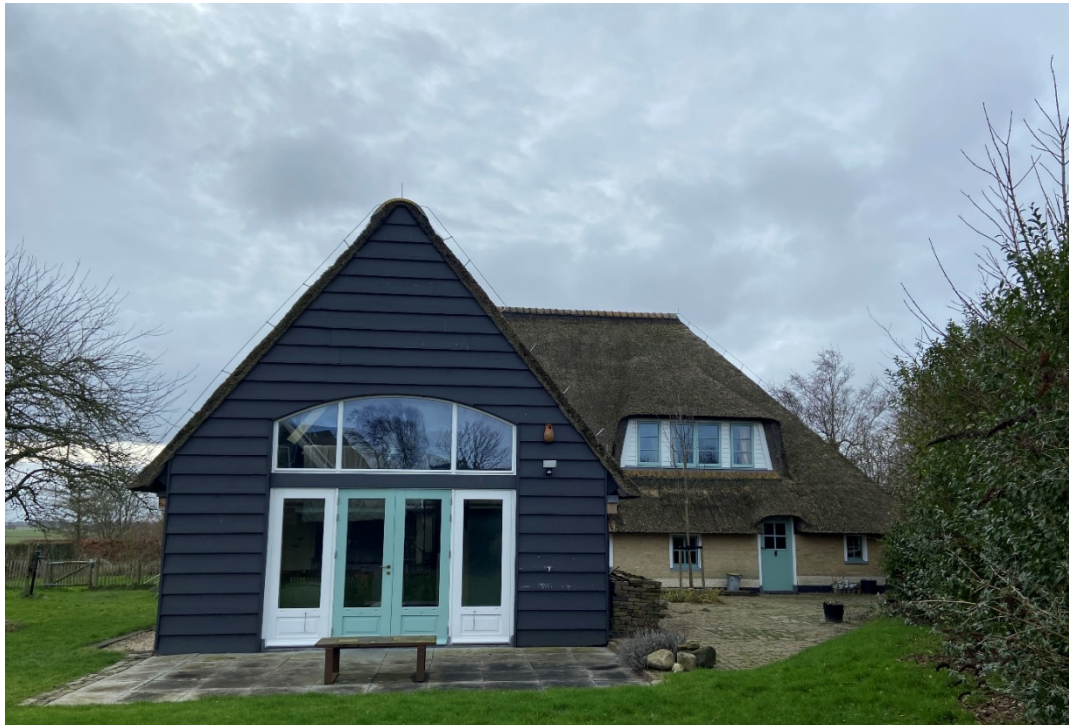
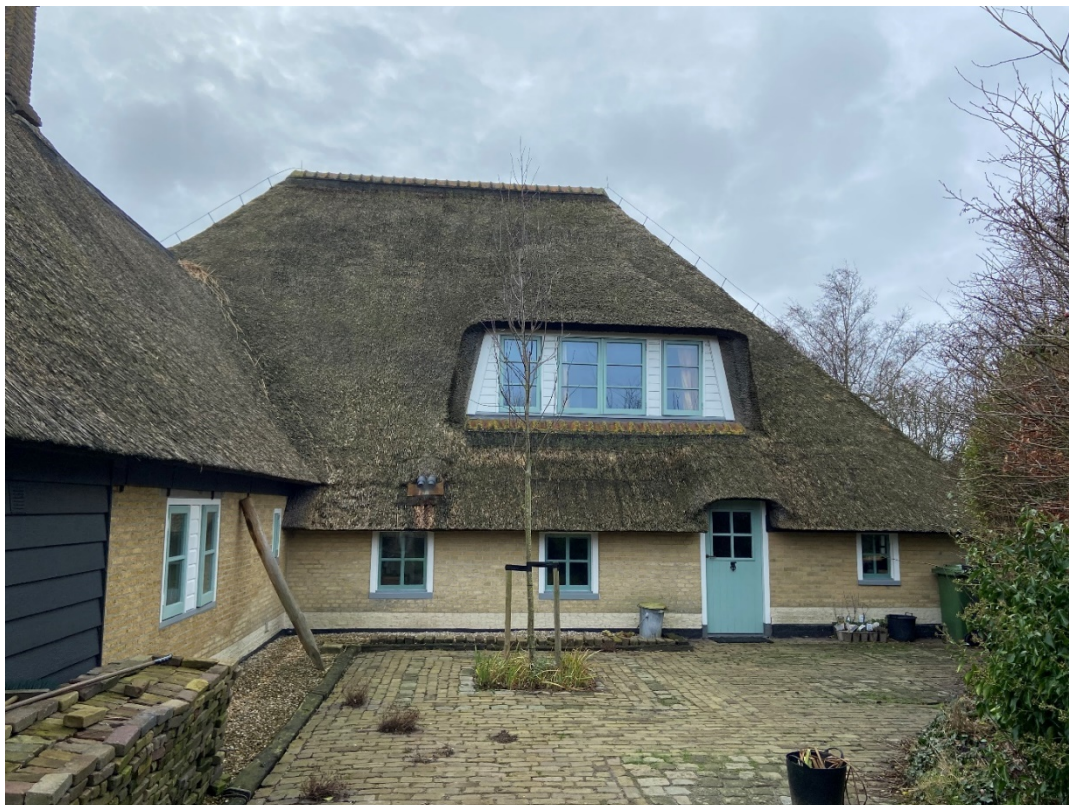
De achtergevel van het voorhuis en het schuurgedeelte

De achtergevel van het voorhuis is bekleed met zwart geteerd rabathout. In deze gevel zitten twee openslaande houten deuren met zijlichten en daarboven een getoogd raamkozijn. In de achtergevel van het schuurgedeelte bevinden zich twee vierruits vensters met rechts daarvan de achterdeur met vierruitsvenster en daarnaast nog een vierruits venster. In het dakvlak zit een aangepakte dakkapel met ladderramen.

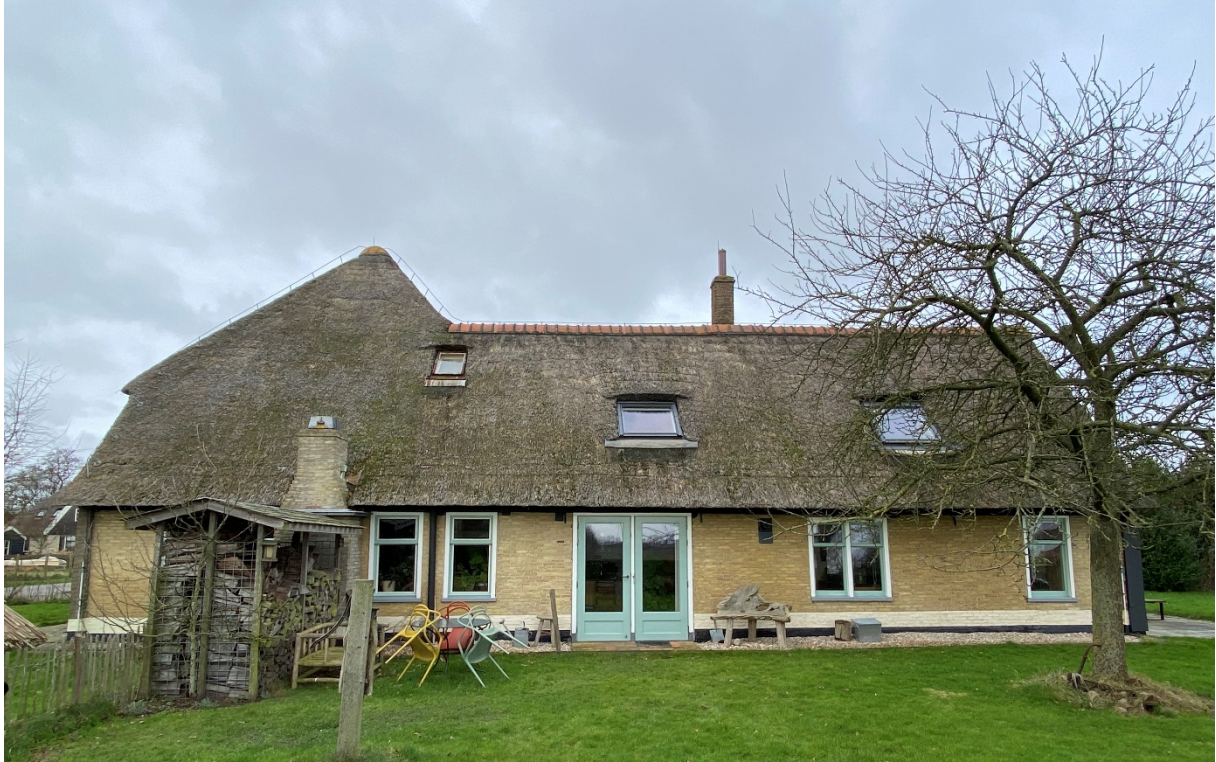
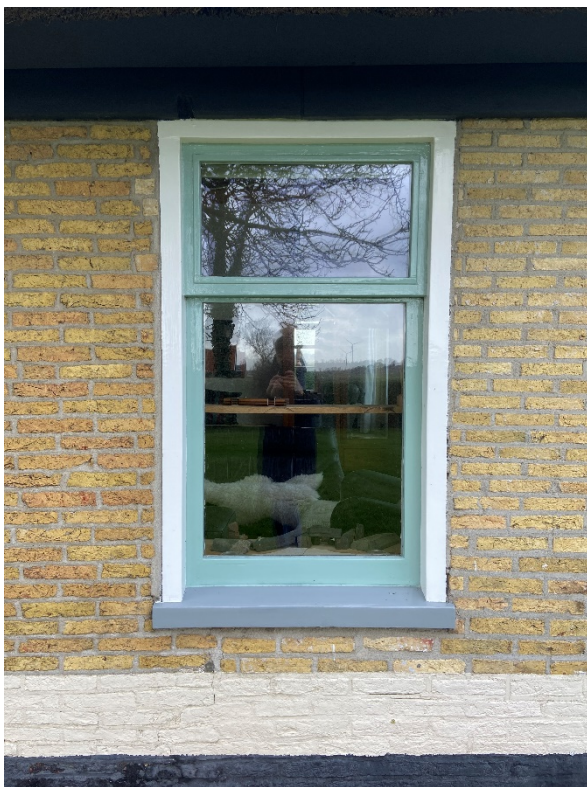
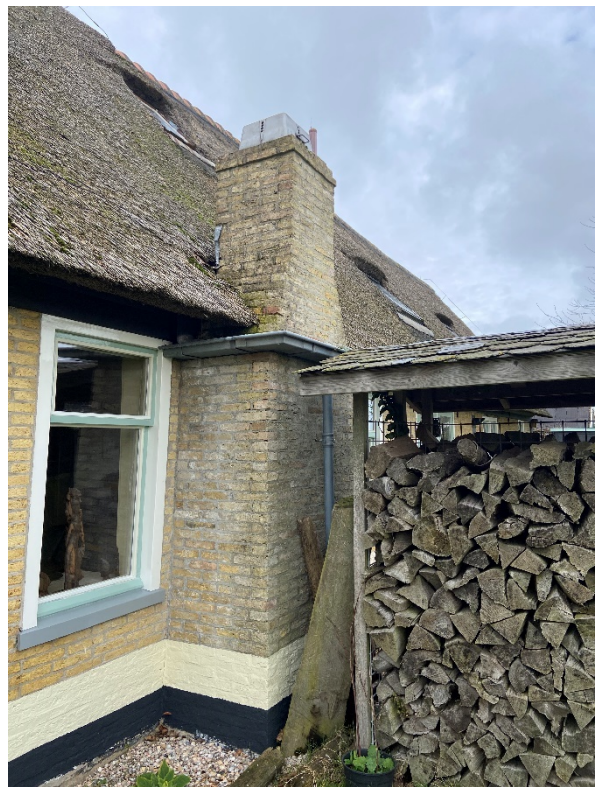
De rechterzijgevel en enkele detailfoto's

De rechterzijgevel is de langgerekte gevel en wordt van links naar rechts geleed door: twee raamkozijnen met tussenkalf, de uitgebouwde gemetselde schoorsteen opgetrokken in een gele baksteen, twee raamkozijnen met tussenkalf, twee openslaande deuren, een gekoppeld raamkozijn met tussenkalf en een enkele raamkozijn met tussenkalf. In het dakvlak zitten drie dakramen en op de nok van het voorhuis staat een gemetselde schoorsteen.
