**Monumentnummer:** 0402

**Status:** Gemeentelijk monument

## Omschrijving gemeentelijk monument

Akkerweg 7 is een Wieringerboerderij met dubbel vierkant en is in 1978 nieuw gebouwd op de locatie van een historische stolpboerderij met dubbel vierkant.

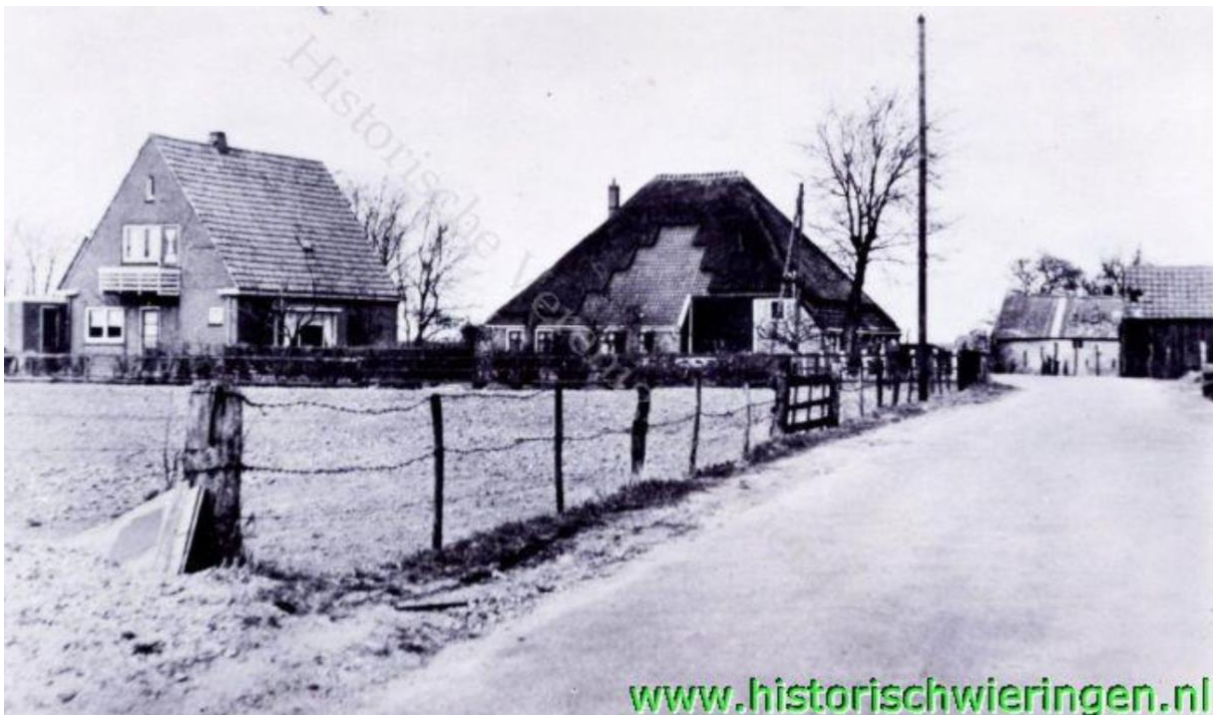
Historische foto Akkerweg 7. Datum 1941. Er stond toen nog een stolpboerderij van het West-Friese type met de darsdeuren aan de voorzijde en een dubbel vierkant.

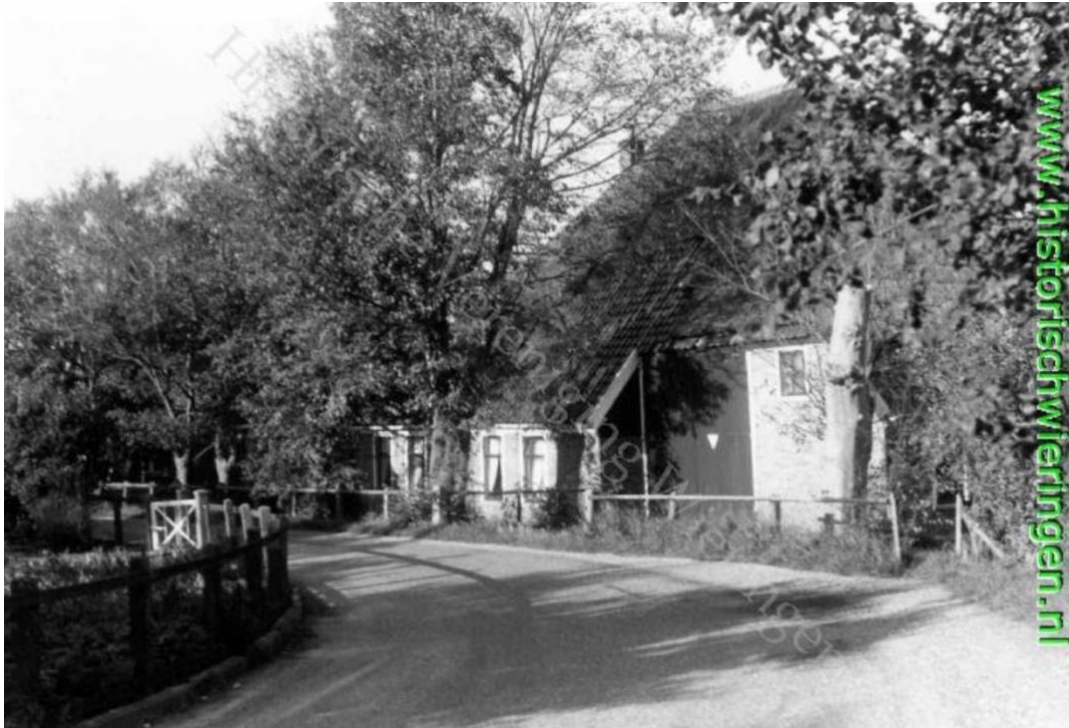
Historische foto van Akkerweg 7, toen de voormalige stolpboerderij er nog stond. Datum onbekend.

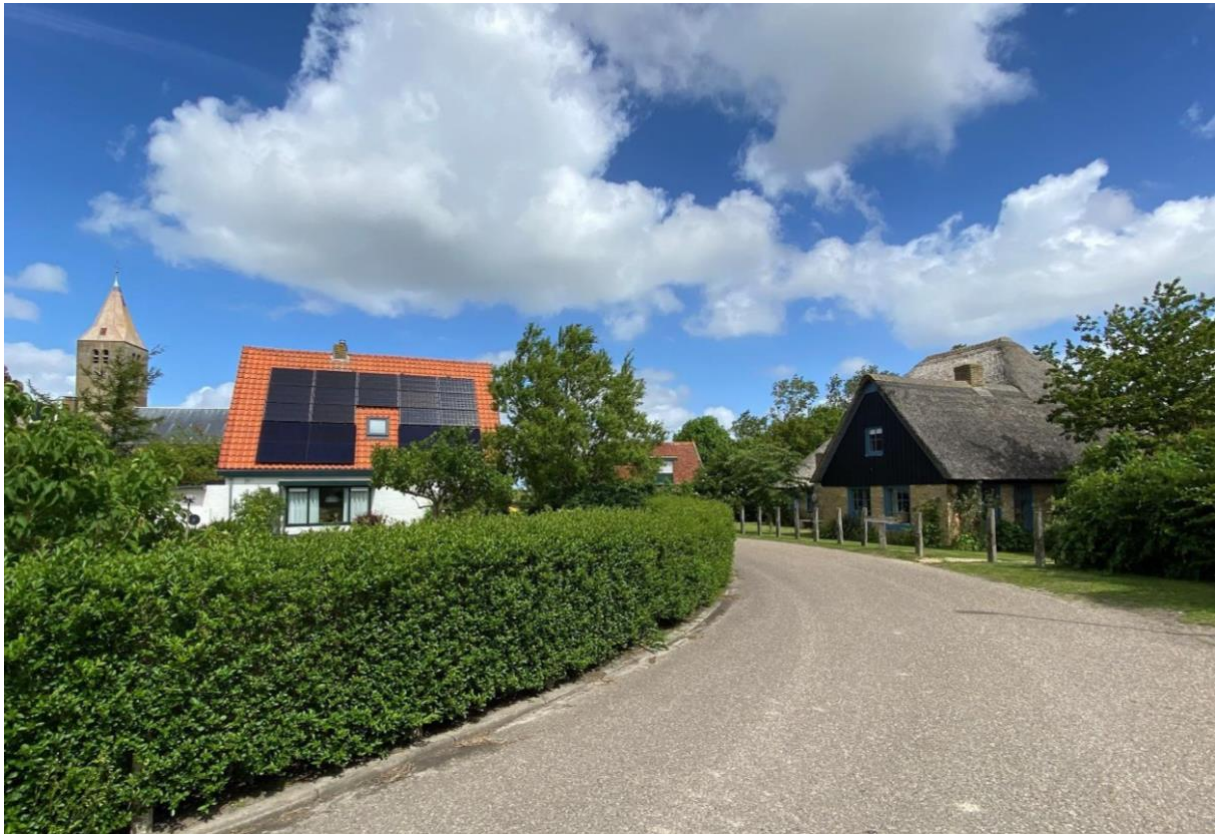
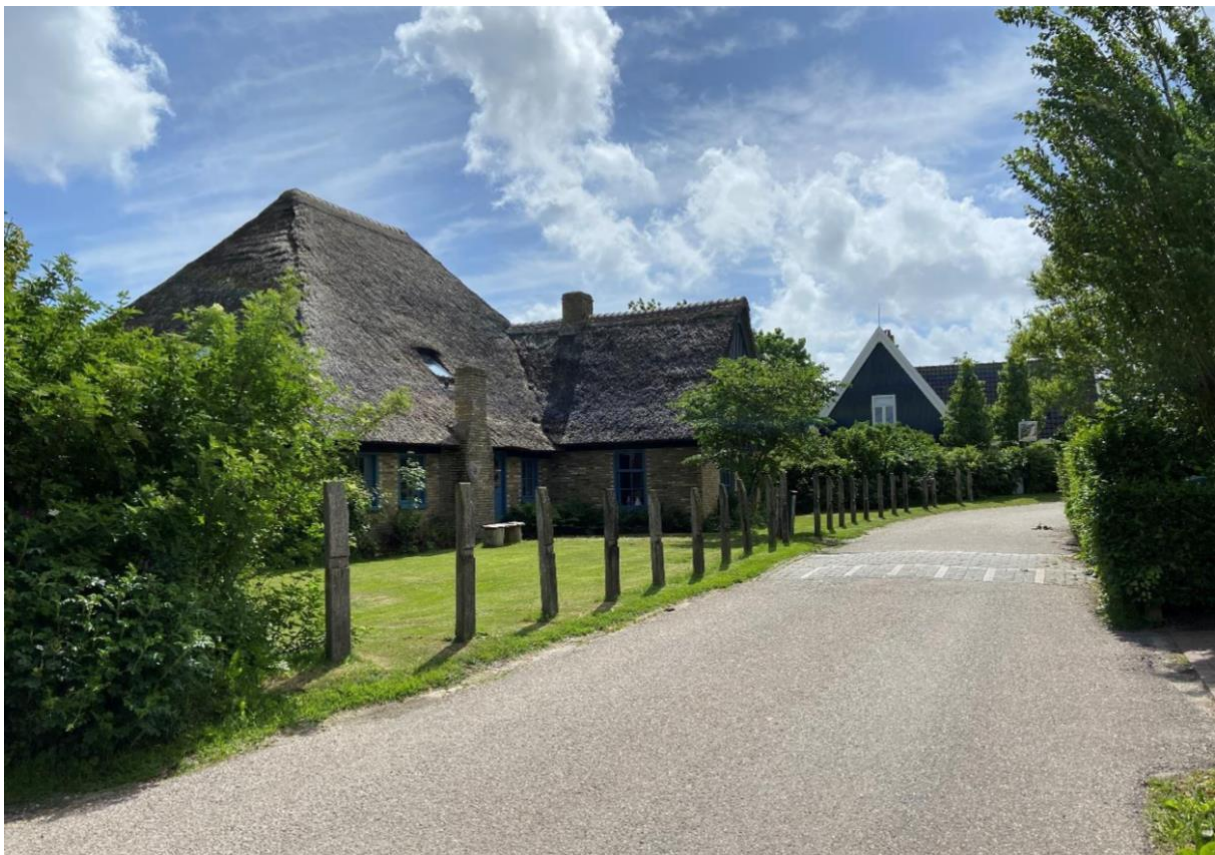
De Wieringerboerderij staat aan de westzijde van de kavel. Aan de voorzijde (west) ligt een eenvoudige voortuin die grenst aan de Akkerweg. Als erfafscheiding staan houten palen in de grond. Links (noord) van het pand ligt het verharde parkeerterrein voor de gasten van de Bed & Breakfast. Aan de achterzijde (oost) ligt de uitgestrekte tuin die uitzicht geeft over het open landschap. Aan de rechterzijde (zuid) staat de voormalige veestal die tegenwoordig in gebruik is al Bed & Breakfast.

Het pand in zijn omgeving met zicht op de Michaëlskerk van Oosterland.

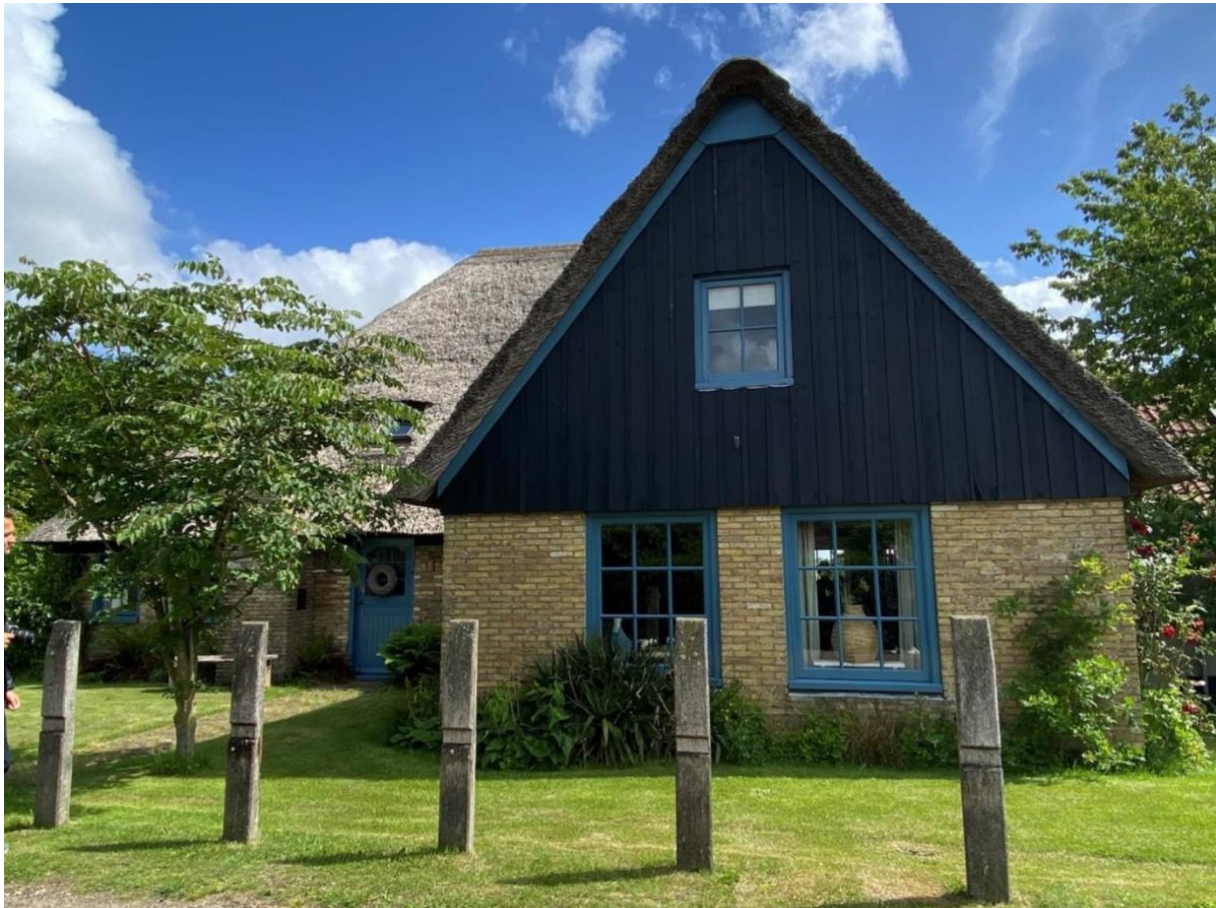
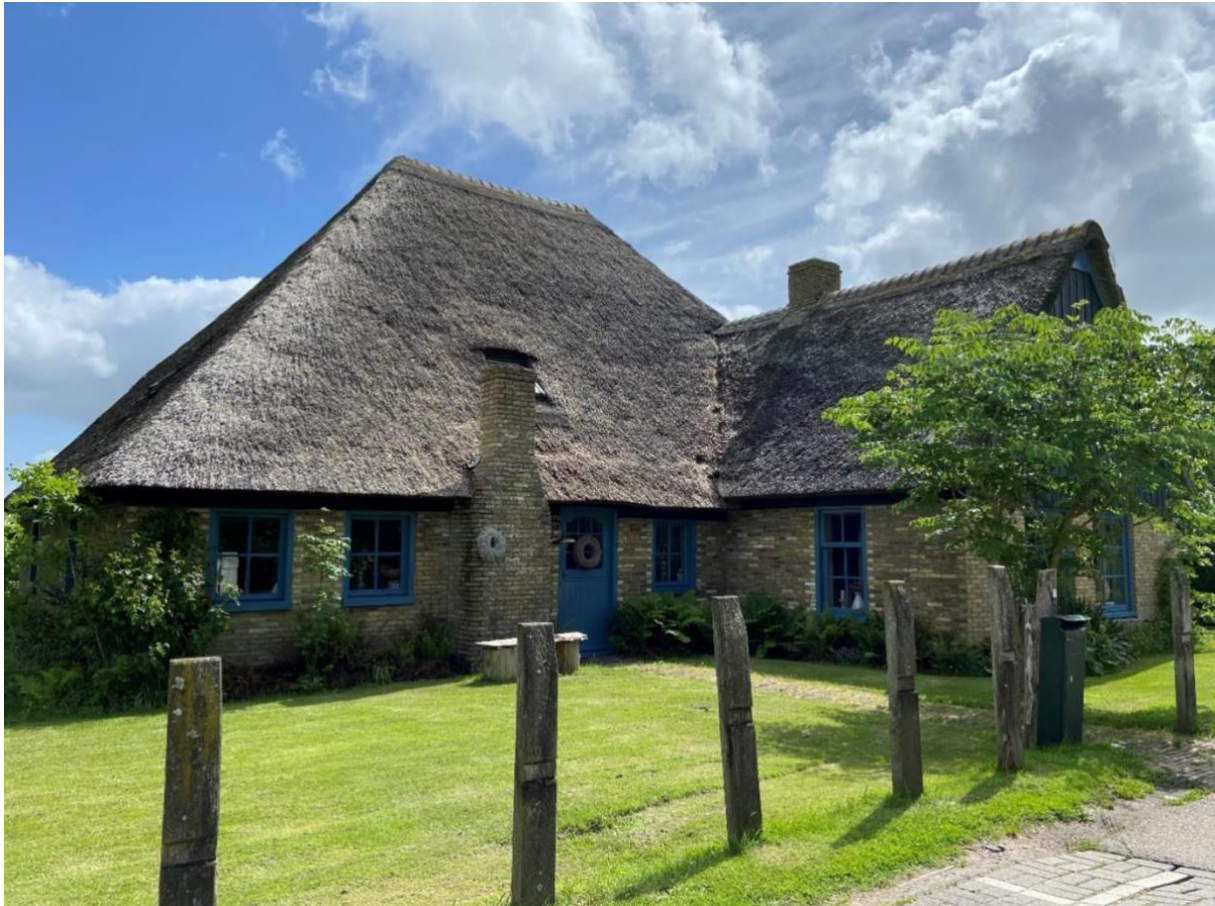
Voorgevel

In de vorgevel van het voorhuis bevinden zich twee negenruits vensters met houten onderdorpel. De topgevel van het voorhuis is bekleed met verticaal geplaatste houten delen in de kleur zwart. In de topgevel zit een vierruits venster. Centraal in de vorgevel van het 'schuurgedeelte' bevindt zich de uitgebouwde gemetselde schoorsteen, deze is opgetrokken in een gele baksteen. Aan de rechterzijde van de schoorsteen is een rookluik aangebracht. Rechts van de schoorsteen zit de hoofdingang bestaande uit een houten deur met onder staande delen en boven een venster met roedeversdeling. Rechts naast de deur zit een vierruits venster. Links van de schoorsteen zitten twee vierruits vensters. In het voordakvlak zit één dakraam.

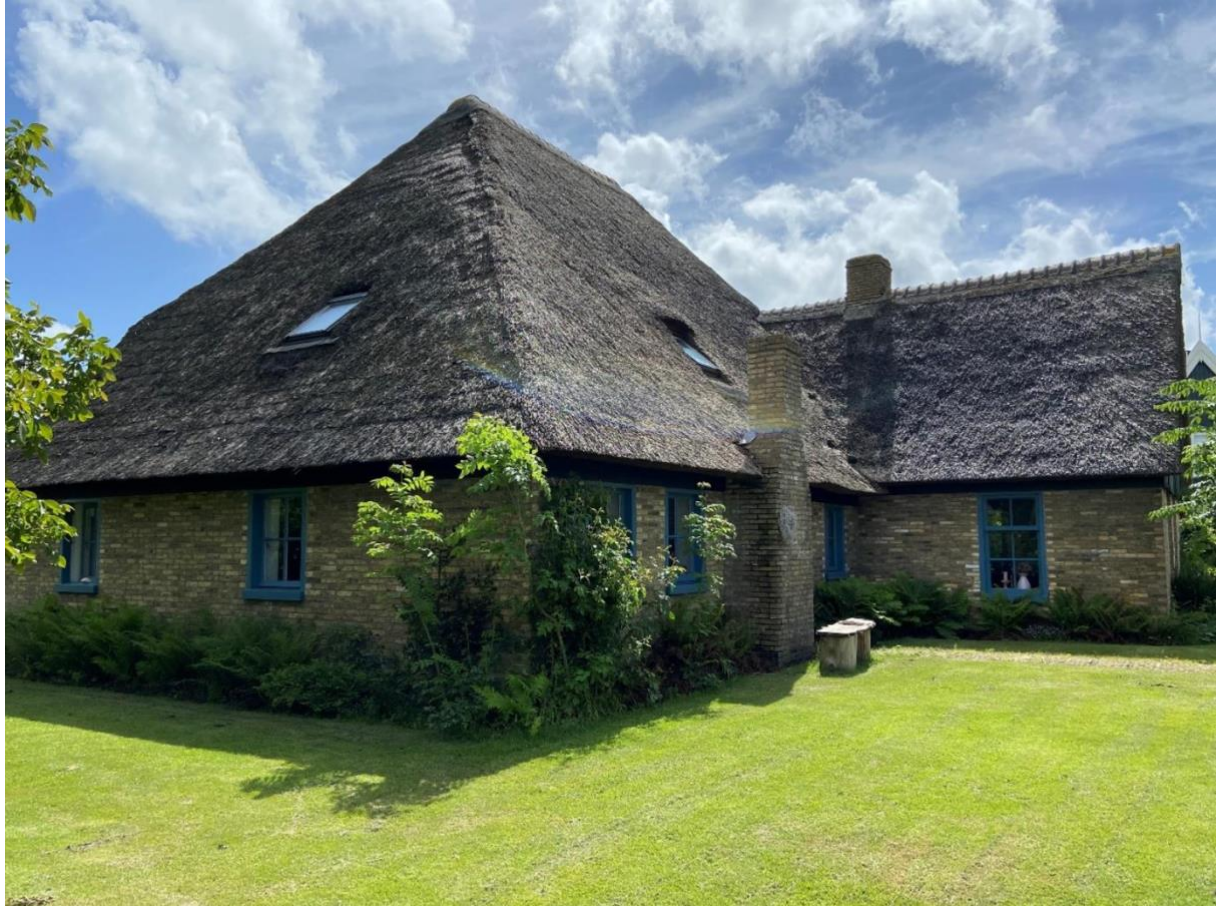
Linkerzijgevel

In de linkerzijgevel van het voorhuis zit één zesruits vensters. In de nok van het voorhuis staat een gemetselde schoorsteen opgetrokken in gele baksteen in halfsteens verband. In de linkerzijgevel van het 'schuurgedeelte' zitten twee vierruits vensters. In het linkerdakvlak zit één dakraam.

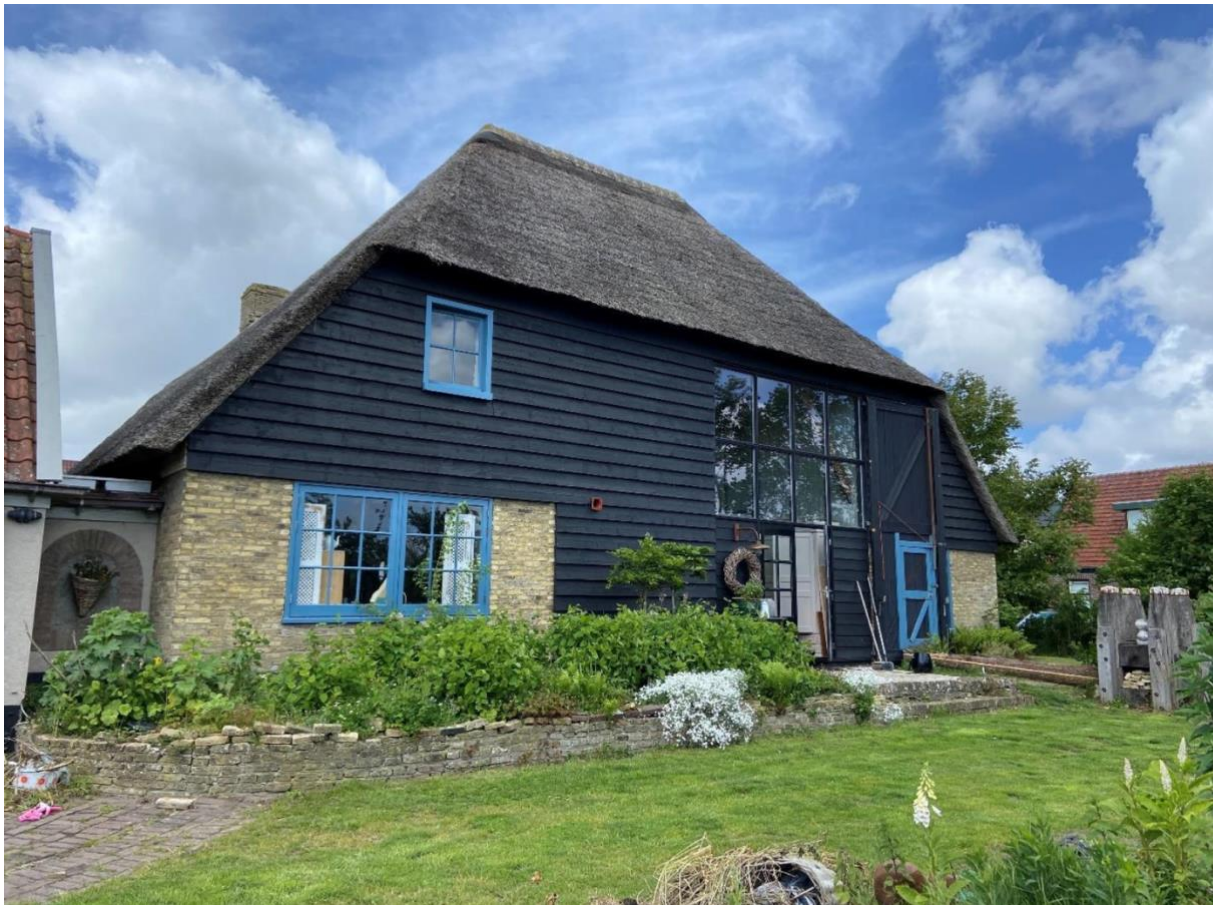
Achtergevel

Tegen de achtergevel bevindt zich het schuurschot, dit zijn gepotdekselde houten delen die zwart afgewerkt zijn. De linkerhoek van de begane grond is niet voorzien van houten delen en is opgetrokken in metselwerk in een gele baksteen in halfsteens verband. Hier zit een gekoppeld negenruits venster en rechts daarvan bevindt zich nog één van de oorspronkelijk twee opgeklampte houten deuren. In de rechterdeur is een 'mansdeurtje' aangebracht. De deur staat in geopende stand en in het kozijn is een grote pui aangebracht die zich uitstrekt over twee verdiepingen met aan de bovenzijde een invulling met glas en aan de onderzijde een invulling met twee openslaande deuren met stapeldorpels en zesruits vensters. Naast de openslaande deuren zijn dichte delen aangebracht voorzien van gepotdekselde houten delen. Geheel rechts in de gevel zit een zesruits venster. Tot slot bevindt zich links op de verdieping een vierruits venster.

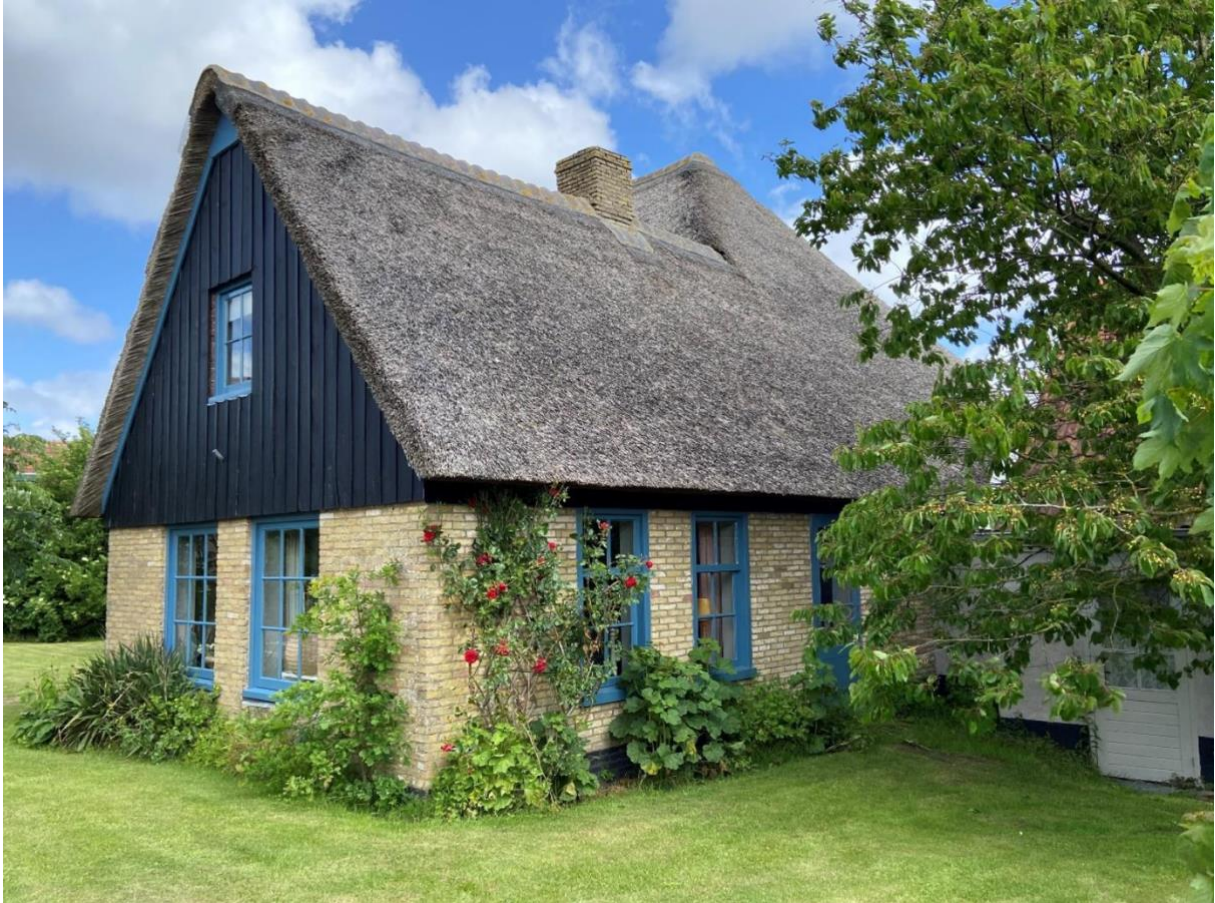
Rechterzijgevel

De rechterzijgevel wordt geled door twee zesruits vensters met rechts daarvan een deur met aan de onderzijde een houten paneel en daarboven een zesruits raam. Rechts daarvan bevindt zich het plat afgedekte tussenlid dat het hoofdgebouw verbindt met het naastgelegen bijgebouw (de voormalige veestal).
