**Monumentnummer:** 0201

**Status:** Gemeentelijk monument

## Omschrijving gemeentelijk monument

Stolpboerderij van het Noord-Hollandse type met enkele vierkant, genaamd Volhouden. De stolp werd omstreeks 1658 gebouwd en is tot 1986 agrarisch in gebruik geweest. De stolpboerderij is in 1986 in eigendom gekomen van de huidige eigenaren die enkele paarden en schapen hielden.

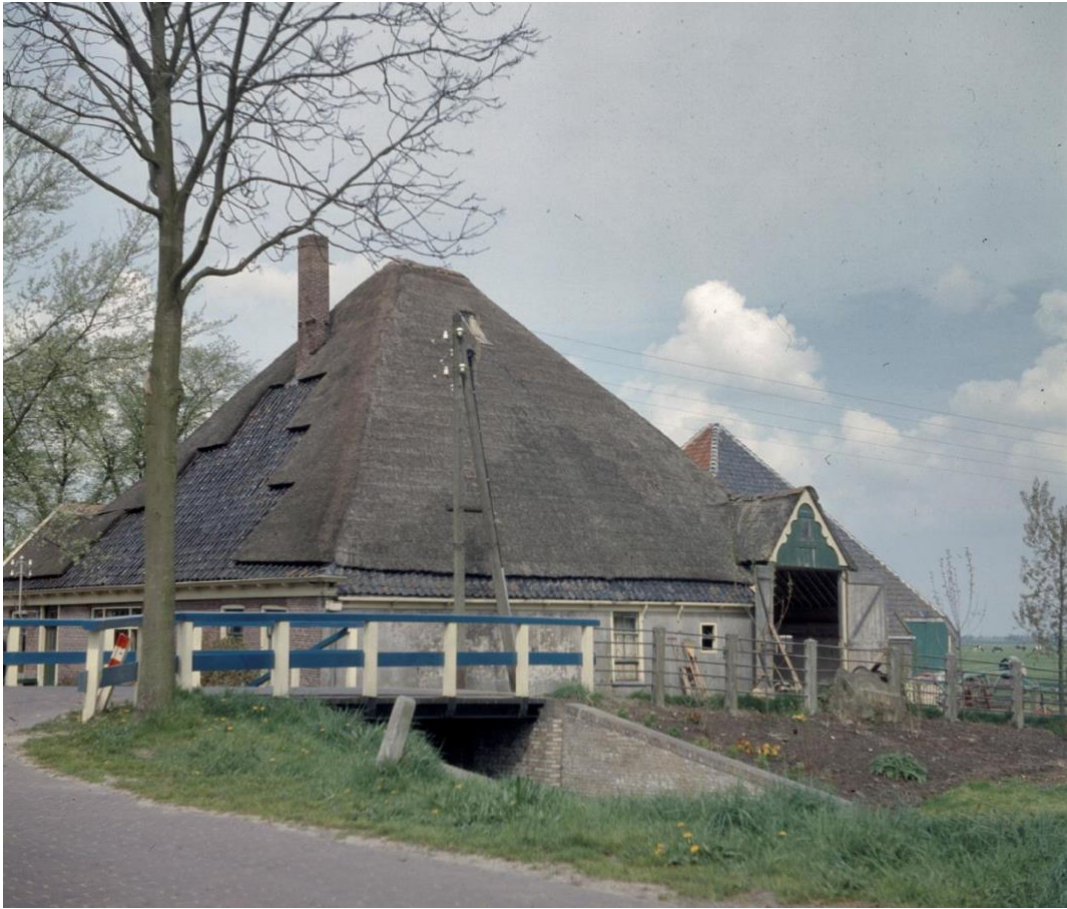
Historische foto Heerenweg 19. Datum 1959. De stolpschuur op het achtererf is nog aanwezig.

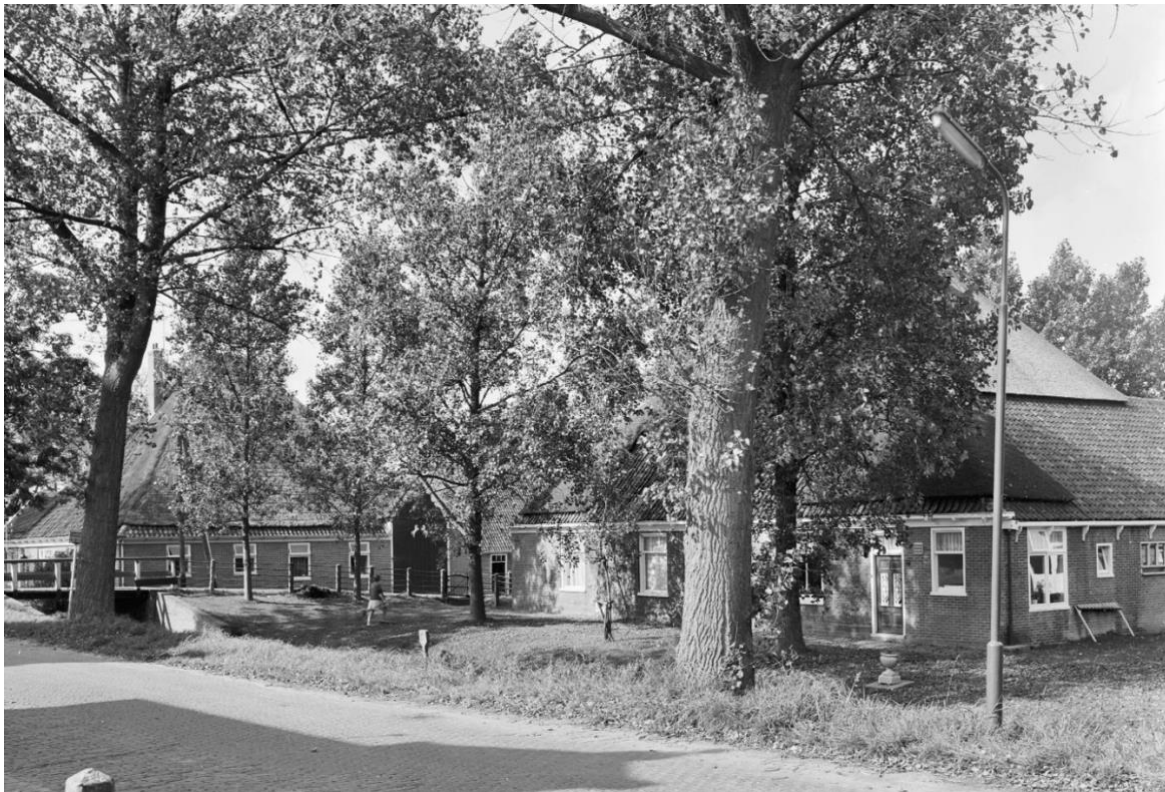
Historische foto Heerenweg 19 en 21. Datum 1968. De rechterzijgevel is inmiddels gewijzigd.

In de jaren vijftig is in de voorgevel een groot doorzonraam geplaatst. In 1960 is de rechterzijgevel opnieuw opgetrokken en zijn er vier nieuwe kozijnen geplaatst, tevens is de indeling van de stolpboerderij enigszins gewijzigd. De grote slaapkamer rechts naast de woonkamer is opgesplitst in twee slaapkamers en daarbij is de bedstede komen te vervallen. Langs de rechterzijgevel zijn twee extra slaapkamers gerealiseerd. In de jaren zestig is de voordeur vernieuwd. In 1986 is de ruimte in het vierkant deels ingevuld met een wasruimte en badkamer. In 1999 is de keuken met één travee van de lange regel uitgebreid en is in het vierkant, langs de lange regel, een kantooruimte gerealiseerd. Op het erf was tot 1986 nog een stolpschuur aanwezig, vanwege de slechte onderhoudsstaat is deze in 1986 gesloopt.

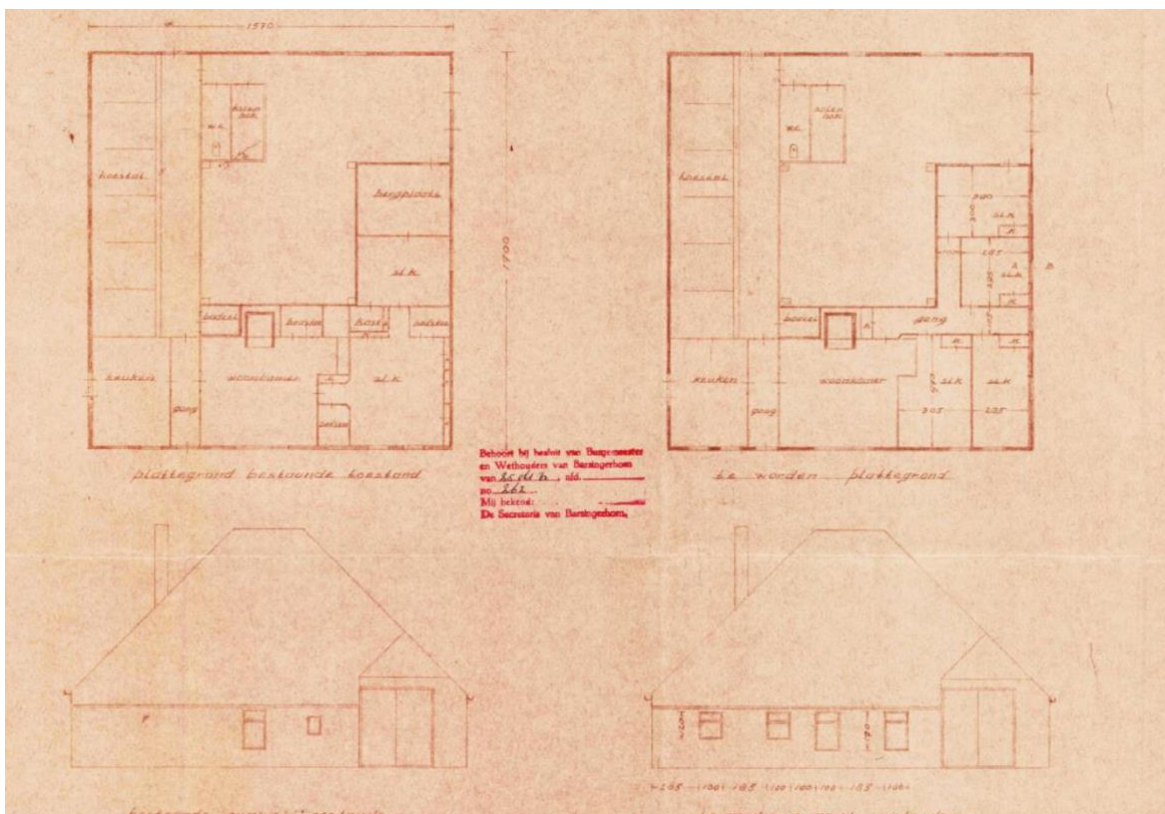
Bouwtekening met daarop de bestaende en gewijzigde situatie. Datum 1960.

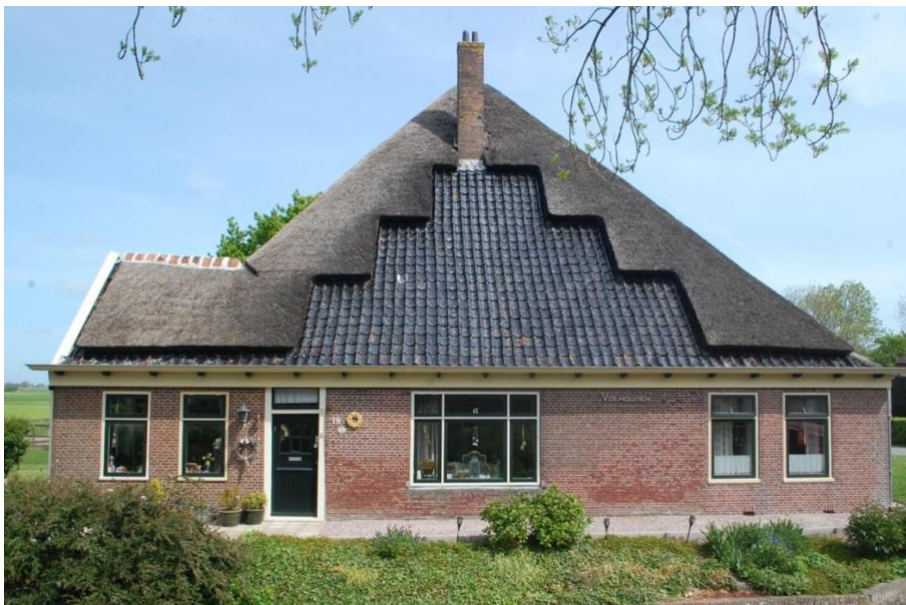
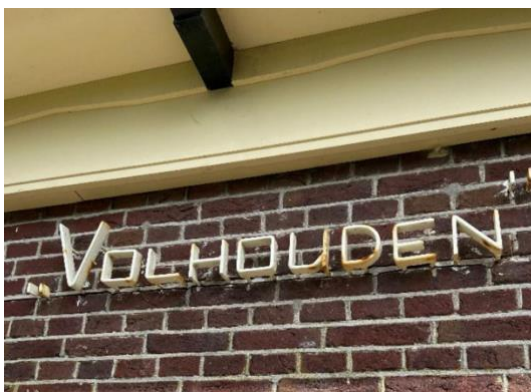
De voorgevel is opgetrokken in handvorm baksteen in kruisverband met een licht gekleurde snijvoeg. Het gedeelte links van de voordeur is opgetrokken in een afwijkende baksteen in en plat vol gevoegd. De voorgevel wordt van links naar rechts geleed door twee niet originele raamkozijnen met tussenkalf en bovenlicht. Rechts daarvan de hoofdingang bestaande uit een houten paneeldeur met zesruits glasvlak met daarboven een geprofileerd tussenkalf en bovenlicht. Het kozijn is vermoedelijk origineel, de houten deur is vernieuwd. Rechts naast de hoofdingang zit het zesdelig doorzonraam die in de jaren vijftig geplaatst met rechts daarnaast nog twee niet originele raamkozijnen met tussenkalf en bovenlicht. De kozijnen hebben houten onderdorpels en boven de kozijnen is een rollaag aangebracht. Tussen het doorzonraam en de twee raamkozijnen staat de naam van de boerderij Volhouden op de gevel aangebracht in losse blokletters. De gevel wordt afgesloten door een houten bakgoot met houten gootklossen en een geprofileerd huizingdeel. Midden in het voordakvlak staat een gemetselde schoorsteen.

Voorgevel en een detailfoto van de naamaanduiding.

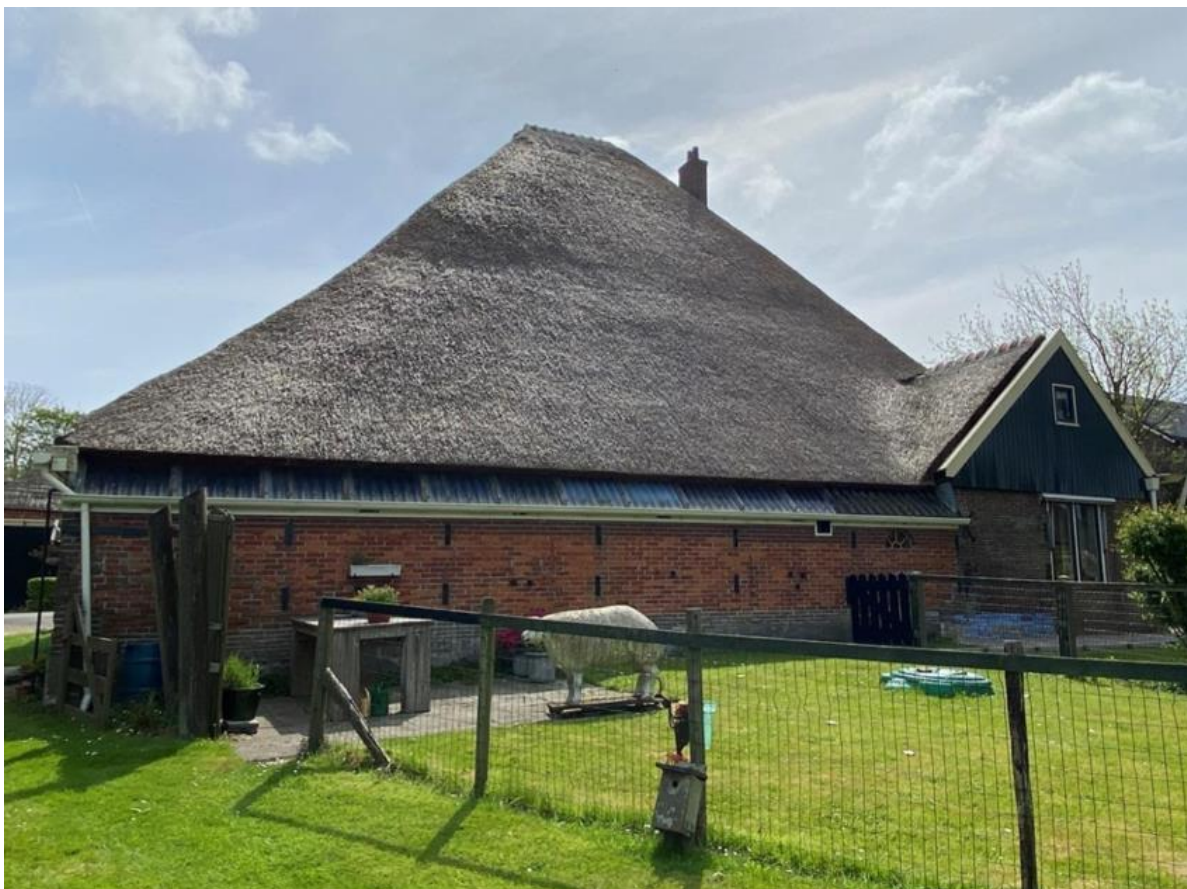
Linkerzijgevel

De linkerzijgevel bestaat grotendeels uit de lage wand waarachter de lange regel ligt en het voorhuis. De lage wand bestaat uit een plint voorzien van betonstuc met hier en daar nog blauwe verf aanwezig de plint is mogelijk opgetrokken in gele baksteentjes, daarboven vier rijen bruine bakstenen met daarboven het middendeel bestaande uit roedoranje baksteen en afsluitend nog enkele rijen bruinrode baksteen. Alles in halfsteensverband en platvol gevoegd.

Het linkerdeel van het voorhuis bestaat uit een plint in kruisverband van gele baksteentjes met resten blauwe verf. Het opgaande werk bestaat uit een bruinpaarse baksteen opgemetseld in halfsteensverband en voorzien van een lichte snijvoeg.

Bij het rechterdeel van het voorhuis ontbreekt de plint en bestaat het metselwerk uit een bruine baksteen in kruisverband met een platvolle voeg. In de lage wand bevindt zich geheel rechts een gietijzeren getoogd stalraam met rechts daarvan in het voorhuis een raamkozijn met middenstijl. In het verleden zaten hier twee openslaande deuren, maar die zijn in de jaren vijftig vervangen door dit raamkozijn. Boven dit raamkozijn is in de topgevel een klein rechthoekig venster aangebracht.

De topgevel is bekleed met verticaal geplaatste houtdelen in de kleur donkergroen. In de lage wand bevinden zich veertien stuks rechthoekige muurankers en tevens zijn de bevestigingselementen van de drinkbakken die aan de binnenzijde hangen zichtbaar. Op de overgang van de lage wand naar het voorhuis zit een schietanker, een kruisanker en een muuranker in de vorm van een Franse lelie. Links naar het raamkozijnen zitten nog twee muurankers in de vorm van een Franse lelie. De lage wand wordt afgesloten door een kunststof mastgoot op gootbeugels met daarboven transparante golfplanten voor lichttoetreding op de lange regel. Het rieten dak is volledig gesloten. De topgevel van het voorhuis wordt afgesloten door een waterbord/windveer.

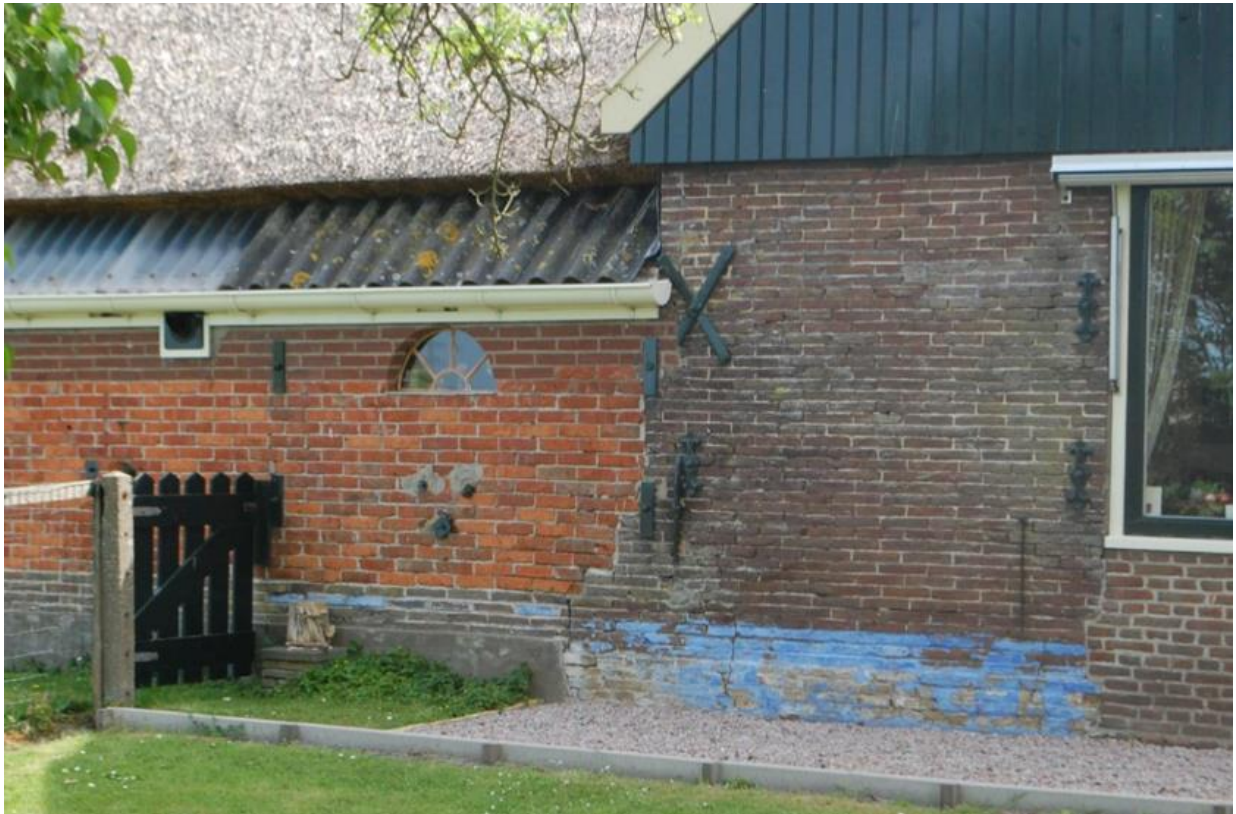
Detailfoto van de linkerzijgevel.

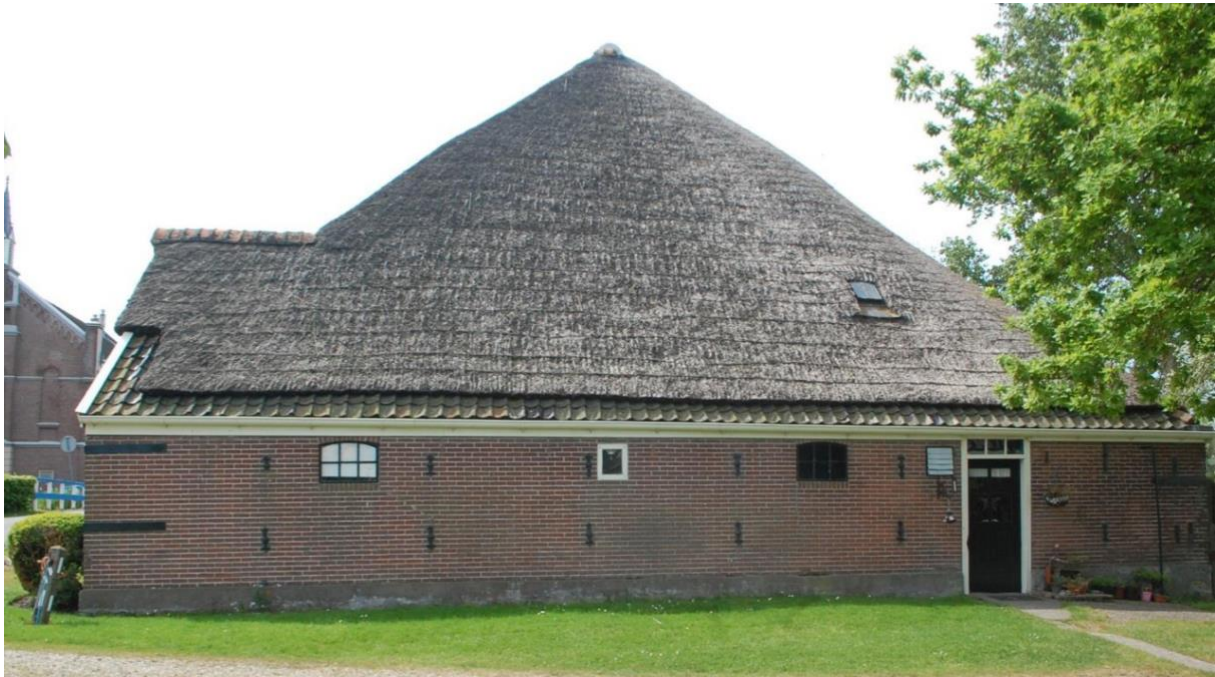
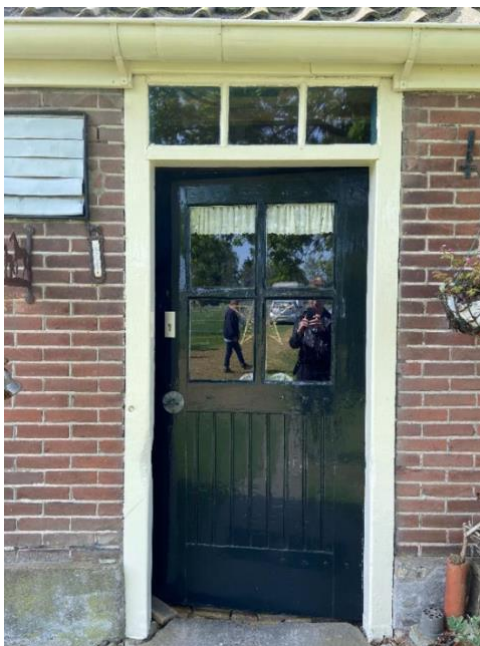
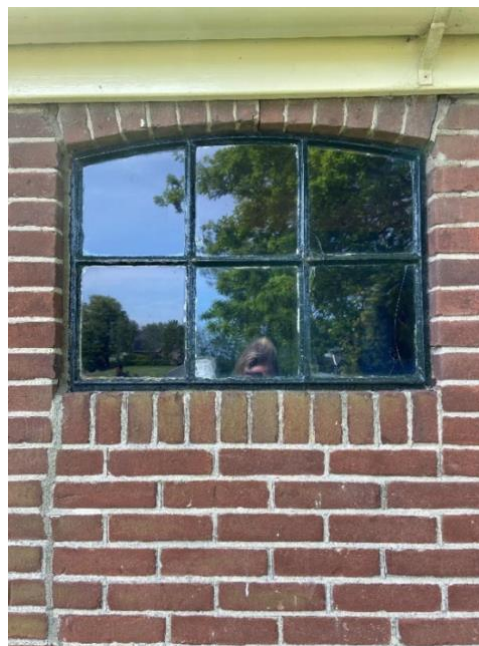
De achtergevel is lager dan de voorgevel en de rechterzijgevel, maar hoger dan de lage wand langs de linker zijgevel. De achtergevel is boven een plint van betonstuc opgetrokken in een bruinoranje vormbaksteen in halfsteensverband en voorzien van een lichte gekleurde snijvoeg. Op de hoeken, met name de noordwesthoek, is sprake van scheurvorming en daarom zijn de hoek extra verstevigd met L-profielen. De achtergevel wordt van links naar rechts geleed door: een getoogd zesruits stalraam van gietijzer, een klein rechthoekig toiletraam, een getoogd zesruits stalraam van gietijzer en de houten achterdeur met vierruits vensters en driedelig bovenlicht. Het achterdeurkozijn is vermoedelijk origineel. Links naar de achterdeur zit een schoepenrooster. In de achtergevel zitten elf muurankers in de vorm van een Franse lelie en rechts van de achterdeur zitten nog vier rechthoekige muurankers. De gevel wordt afgesloten door een kunststof mastgoot op gootbeugels. In het achterdakvlak is een ijzeren dakraam aangebracht.

De achtergevel en een detailfoto van de achterdeur en het stalraam.

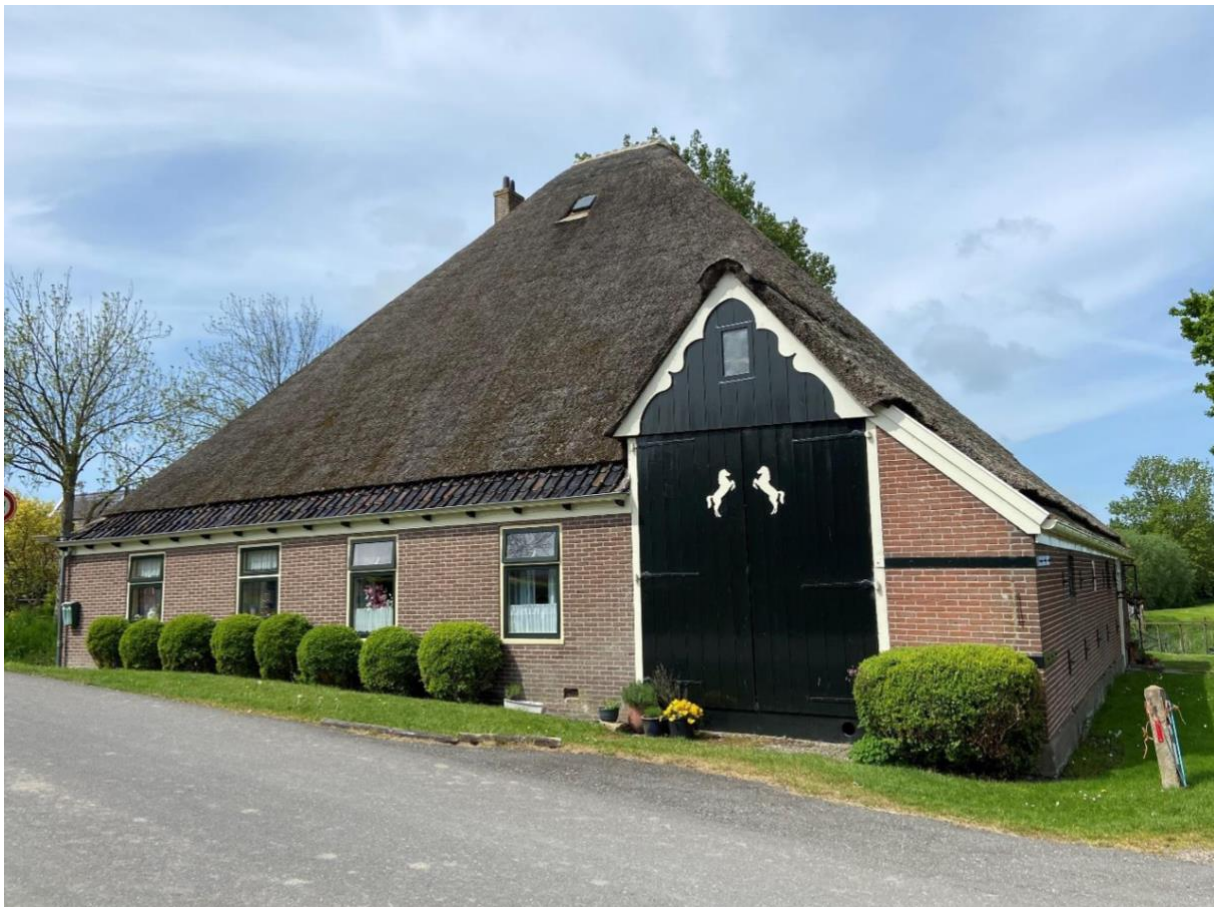
Rechterzijgevel

Een groot deel van de rechterzijgevel is in 1960 opnieuw opgetrokken in een vormbaksteen in halfsteens metselwerkverband met een plat volle voeg. Geheel rechts in de gevel bevinden zich de houten opgeklampte darsdeuren. Veelal liggen de darsdeuren iets terug ten opzichte van de gevelrooilijn om voldoende hoogte te krijgen, in dit geval is ervoor gekozen de darsdeuren in de gevellijn te plaatsen en ze onder een topgevel te plaatsen. De punt van de topgevel is bekleed met verticaal geplaatste delen en in het midden is een klein rechthoekig venster geplaatst. De topgevel wordt afgesloten door geschulpte windveren. Op de darsdeuren staan twee steigerende paarden afgebeeld. Rechts van de darsdeuren zit afwijkend metselwerk ten opzichte van de muur links van de darsdeuren. Het betreft hier een oranje vormbaksteen. Overhoeks zijn twee L- profilers vastgezet voor extra stevigheid. Links van de darsdeuren bevinden zich vier niet originele raamkozijnen met tussenkalf, de twee meest linker raamkozijnen zijn korter. De gevel wordt afgesloten door een vernieuwde houten bakgoot op gootklossen met een geschulpt huizingdeel. Boven in het rechterdakvlak zit een dakraam.
