**Monumentnummer:** 602

**Status:** Gemeentelijk monument

## Omschrijving gemeentelijk monument

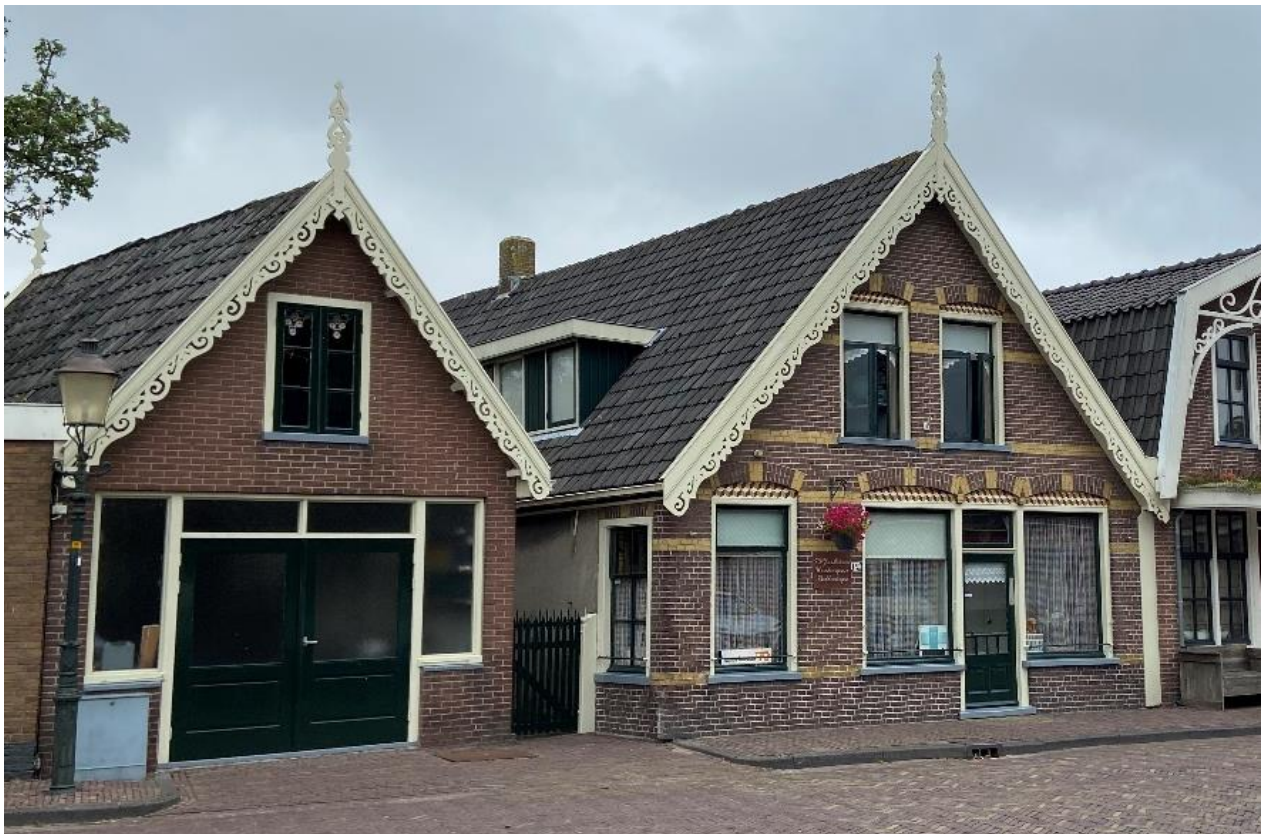
Voormalig winkelpand met woning gebouwd in 1795 bestaande uit één bouwlaag met zadeldak. Het winkelgedeelte bevindt zich aan de voorzijde met het woongedeelte daarachter. Naast het pand staat de bijbehorende schuur.

De voorgevel van het pand en van de schuur zijn vermoedelijk in de jaren twintig verbouwd en hersteld. De schuur had een afgestompte klokgevel met daarachter een schilddak en is verbouwd tot puntgevel met zadeldak. De voorgevel van het winkelpand vertoont stijkenmerken uit de jaren '20 zoals de verbijzonderingen in het metselwerk en de spaarvelden boven de kozijnen. Vermoedelijk is in die tijd ook de plat afgedekte aanbouw aan de linker zijgevel gerealiseerd ten behoeve van de keuken. Deze werkzaamheden zijn uitgevoerd door aannemer Boersen uit Stroe. Het pand is onder andere in gebruik geweest als schilderszaak en manufacturenzaak waarna van 1962 tot 1974 leegstand volgde. In 1975 is het pand door de huidige eigenaren gekocht en inwendig verbouwd. In het winkelgedeelte werd toen een boekhoudkantoor gevestigd en op het linker dakvlak is een dakkapel geplaatst.

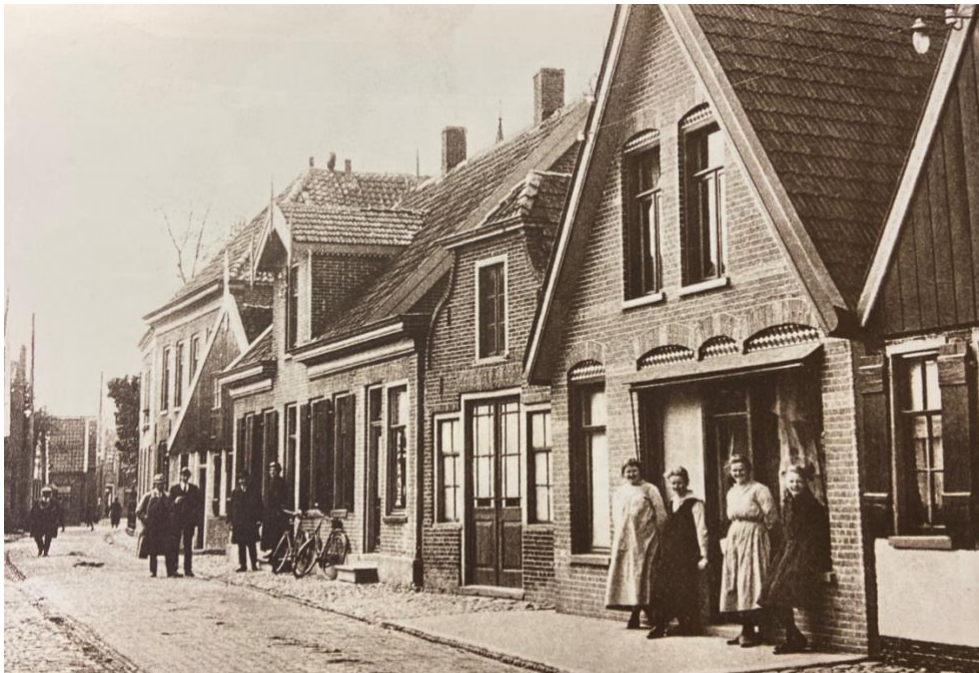
Historische foto van het Kerkplein in Hippolytushoef. Kerkplein 12 is het pand met de vier dames voor de gevel. Datum circa 1920.

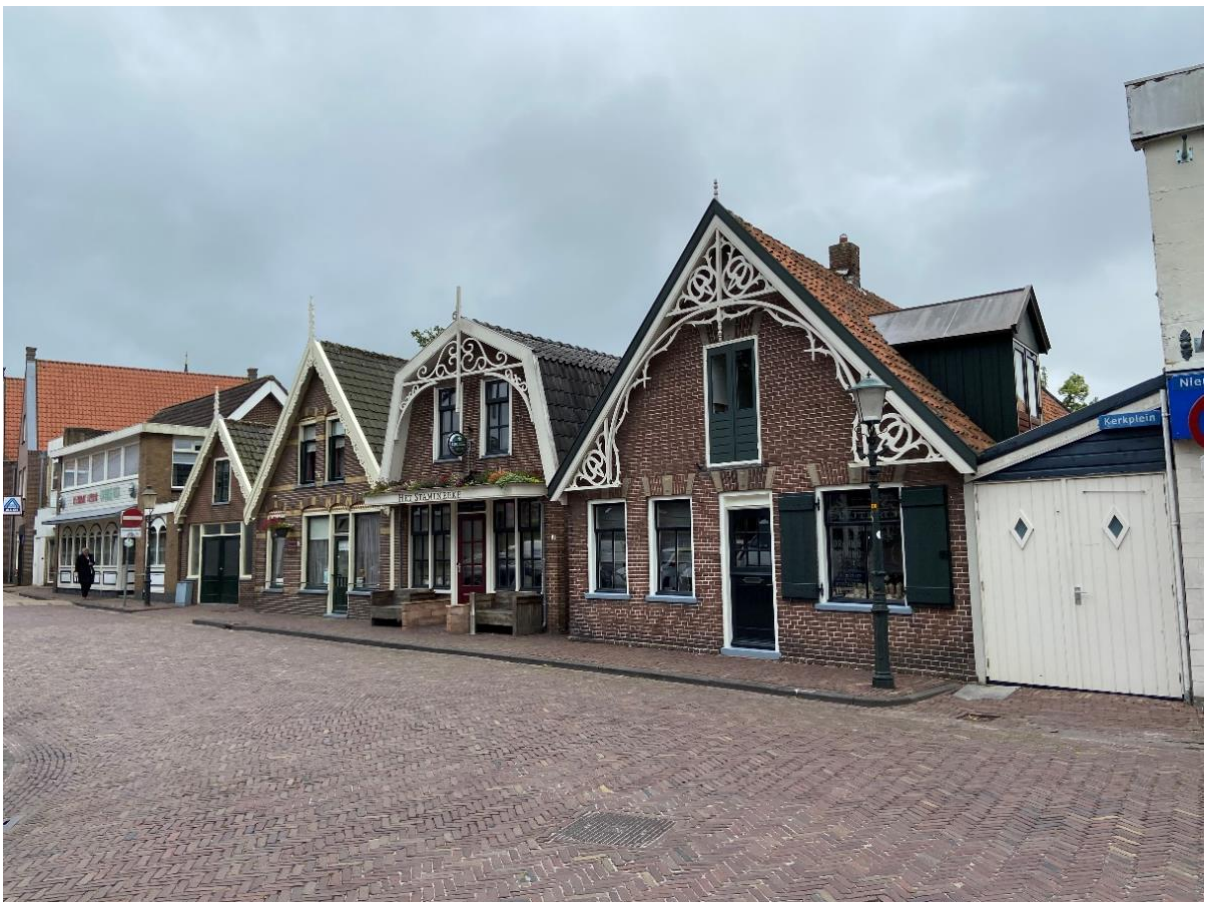
Het pand in een rij met soortgelijke woningen aan het Kerkplein met de Hippolytuskerk op een terp.

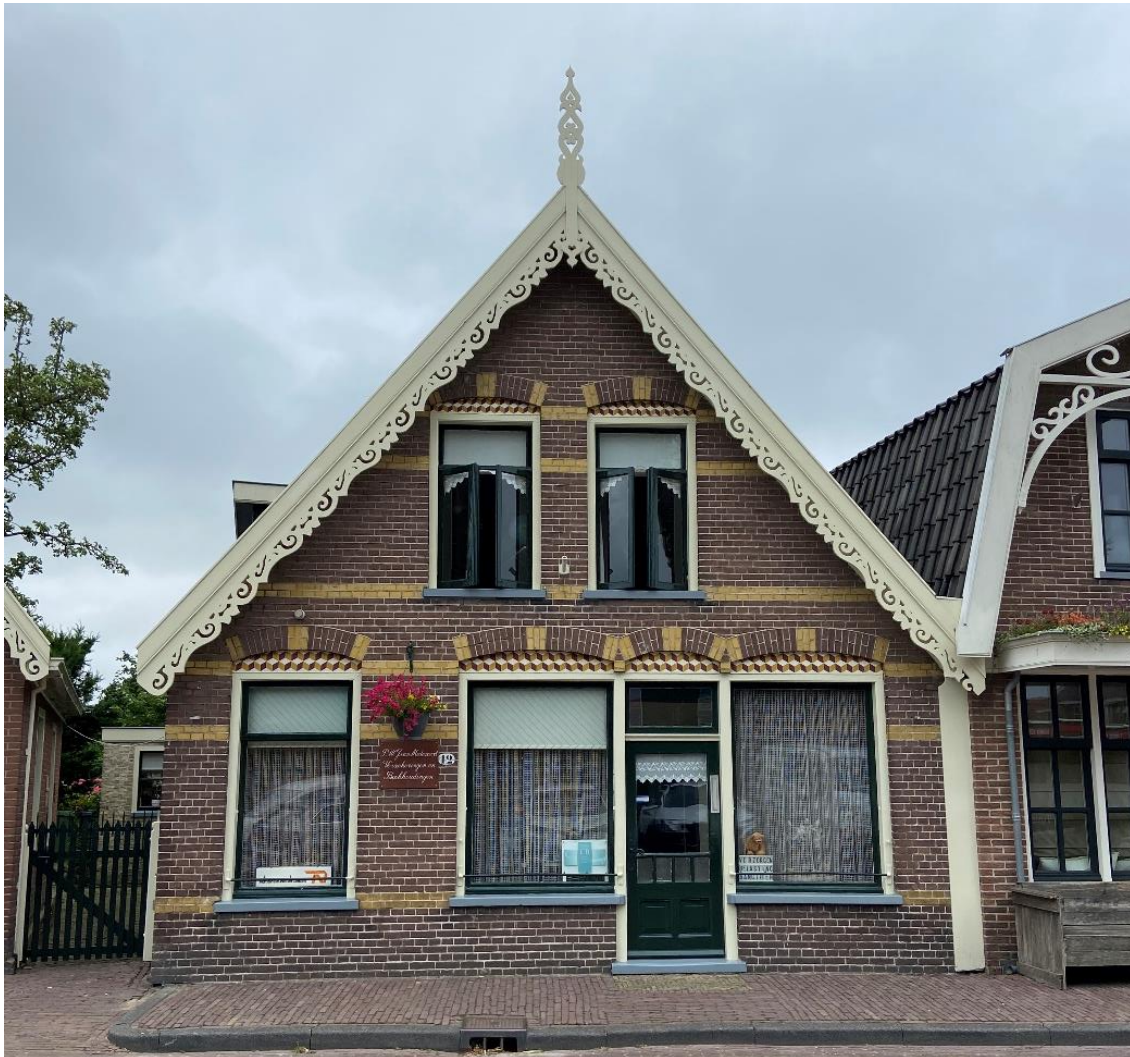
Voorgevel

De voorgevel bezit rechts van het midden de hoofdingang die is vormgegeven als melkmeisje met in het midden een houten paneeldeur met glas en bovenlicht en aan weerszijden een groot rechthoekig kozijn. Links daarvan een houten schuifvenster. Op de verdieping twee houten kozijnen met bovenlicht. De kozijnen zijn allemaal uitgevoerd in hout onder segmentbogen voorzien van gele sluit- en aanzetstenen. De spaarvelden boven de kozijnen zijn afgewerkt met betonstuc en beschilderd met een grafisch motief. De onderdorpels zijn van hout. De dakranden zijn afgewerkt met windveren met sierspanten met ajourwerk en een opengewerkte puntmakelaar.

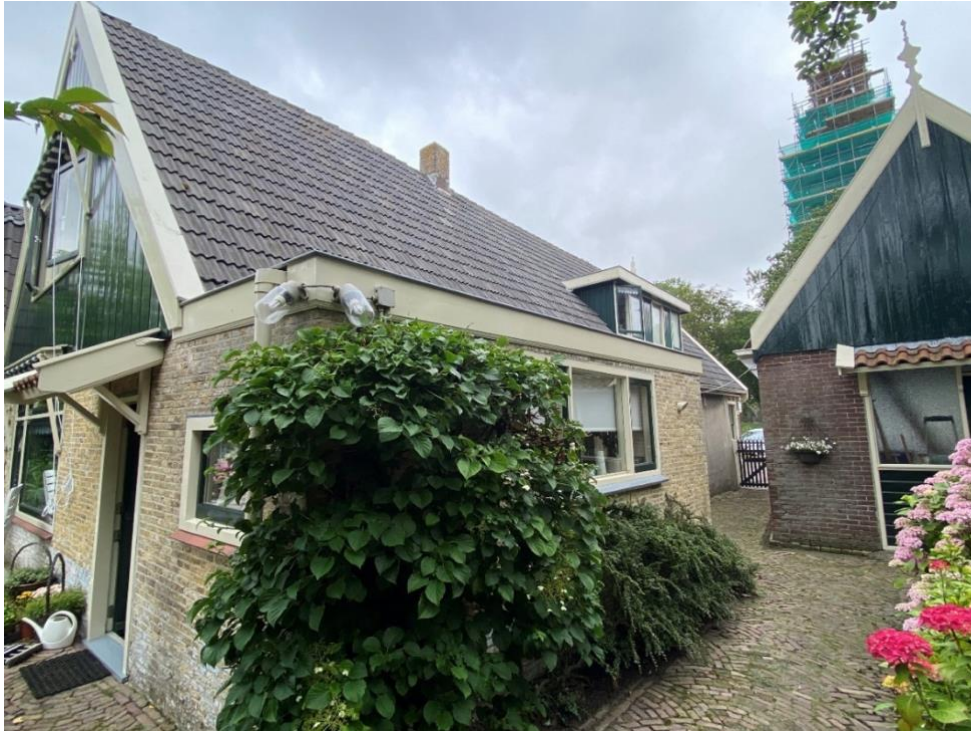
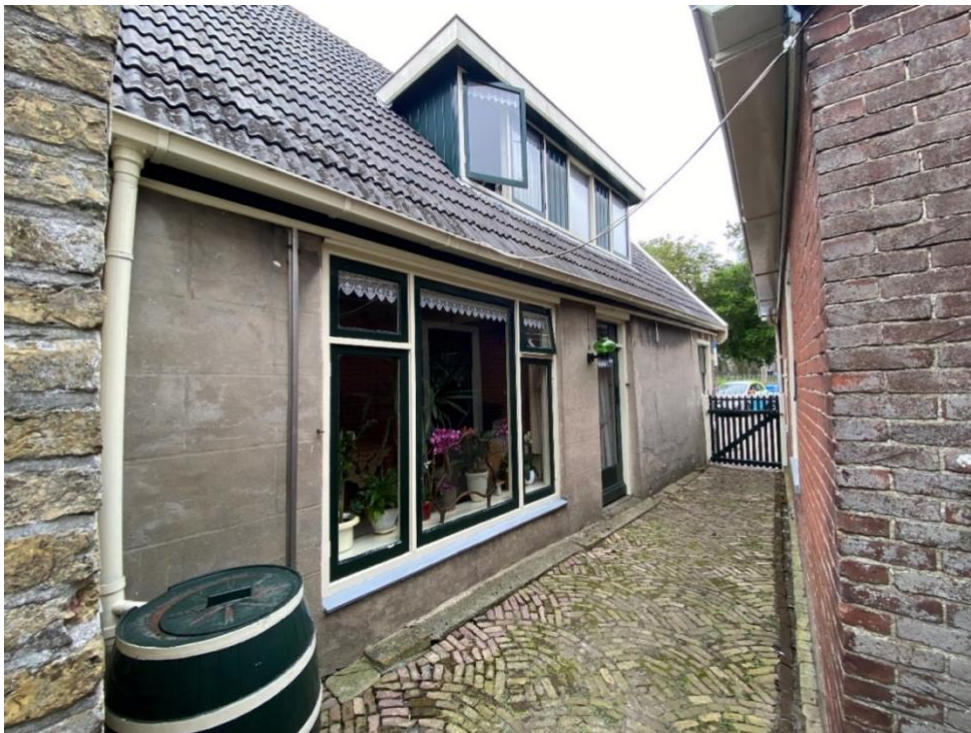
Linkerzijgevel

De plat afgedekte aanbouw aan de linkerzijgevel bevat een houten kozijn met driedeling en grijs geschilderde lekdorpelstenen. De gevel wordt afgesloten door een geprofileerd boeideel en zinken kraal. Rechts naast de aanbouw zit de gepleisterde linkerzijgevel met een houten kozijn met driedeling en grijs geschilderde lekdorpelstenen. De twee buitenste ramen hebben een bovenlicht met uitzetraam. Rechts hiervan de achterdeur met glasinulling en bovenlicht en daarnaast een negenruits schuifvenster met hanenkam en gele sluit- en aanzetstenen. De gevel wordt afgesloten door een kunststof bakgoot.

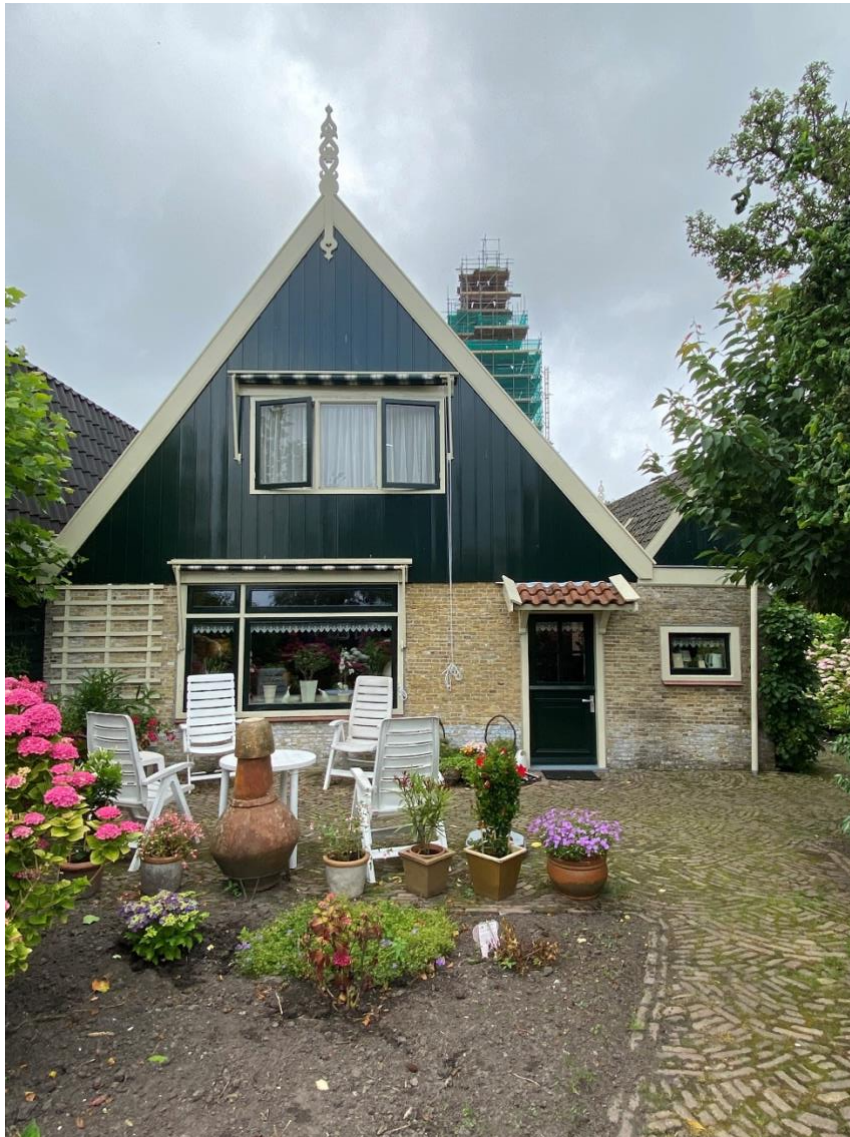
Achtergevel

De indeling van de achtergevel is van links naar rechts: een rechthoekig venster met bovenlicht en zijlicht waarboven een zonnenscherm, de achterdeur met vierruits venster en paneel en daarnaast een klein rechthoekig venster. Boven de achterdeur zit een houten luifel bedekt met een oranje betonpan. De topgevel is bekleed met verticaal geplaatste houten delen en wordt afgesloten door rechte windveren en een doorhangende opengewerkte puntmakelaar. In de topgevel zit een houten kozijn met driedeling met twee naar buiten draaiende ramen waarboven een zonnenscherm. Dit kozijn is in 1975 geplaatst ter vervanging van een deur die oorspronkelijk in de topgevel heeft gezeten.

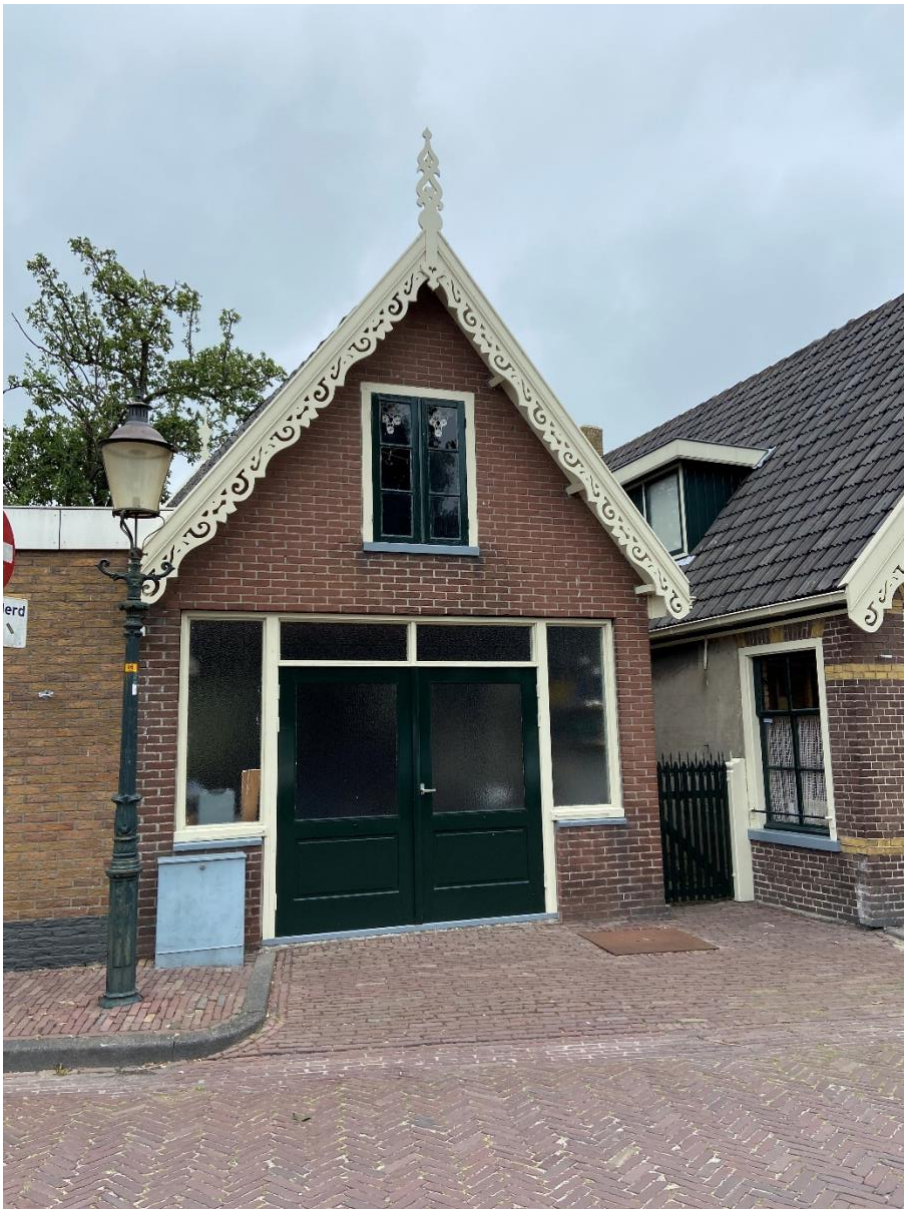
Voorgevel

De voorgevel is in de jaren '20 geheel opnieuw opgetrokken en bevat op de begane grond een melkmeisje met openslaande deuren voorzien van panelen en glas met daarboven een bovenlicht. Op de verdieping bevindt zich mogelijk nog een origineel zesruits stolpstel. De dakranden zijn afgewerkt met windveren met sierspanten met ajourwerk en een opengewerkte puntmakelaar.

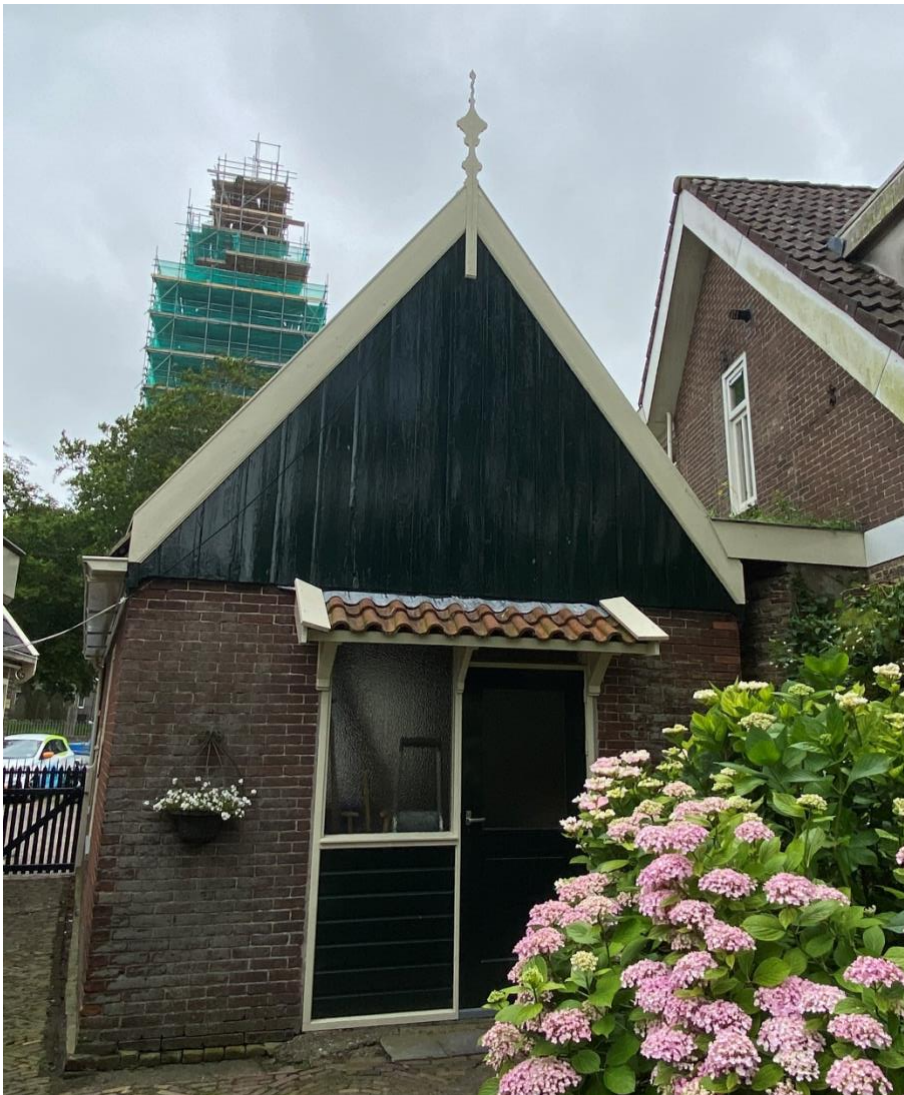
Achtergevel

De achtergevel bevat op de begane grond een deur met stapeldorpel en glas waarnaast een zijlicht met stapeldorpel in de borstwering en daarboven glas. Boven de achterdeur een houten luifel bedekt met een oranje betonpan. De topgevel is bekleed met verticaal geplaatste houten delen en wordt afgesloten door een rechte windveer en makelaar met decoratief houtsnijwerk.
