Monumentnummer: 1903

Status: Gemeentelijk monument

Omschrijving gemeentelijk monument

Voormalige herberg ondergebracht in een stolpboerderij met staartstuk en gebouwd rond 1611. De contouren van de stolpboerderij zijn afleesbaar op de kadastrale minuut uit 1832.

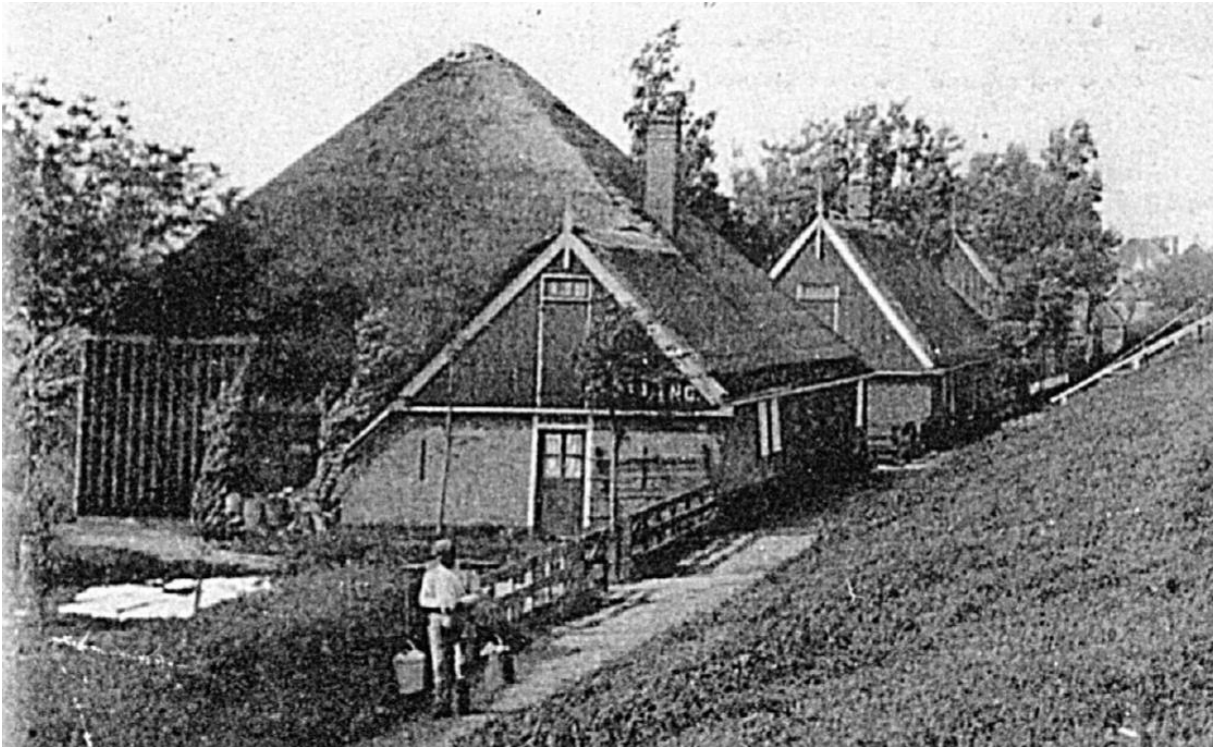
Historische foto uit 1905, met in het midden de houten topgevel van het staartstuk met de oorspronkelijke gevelindeling en aan de rechterzijde de oorspronkelijke aanlufing.

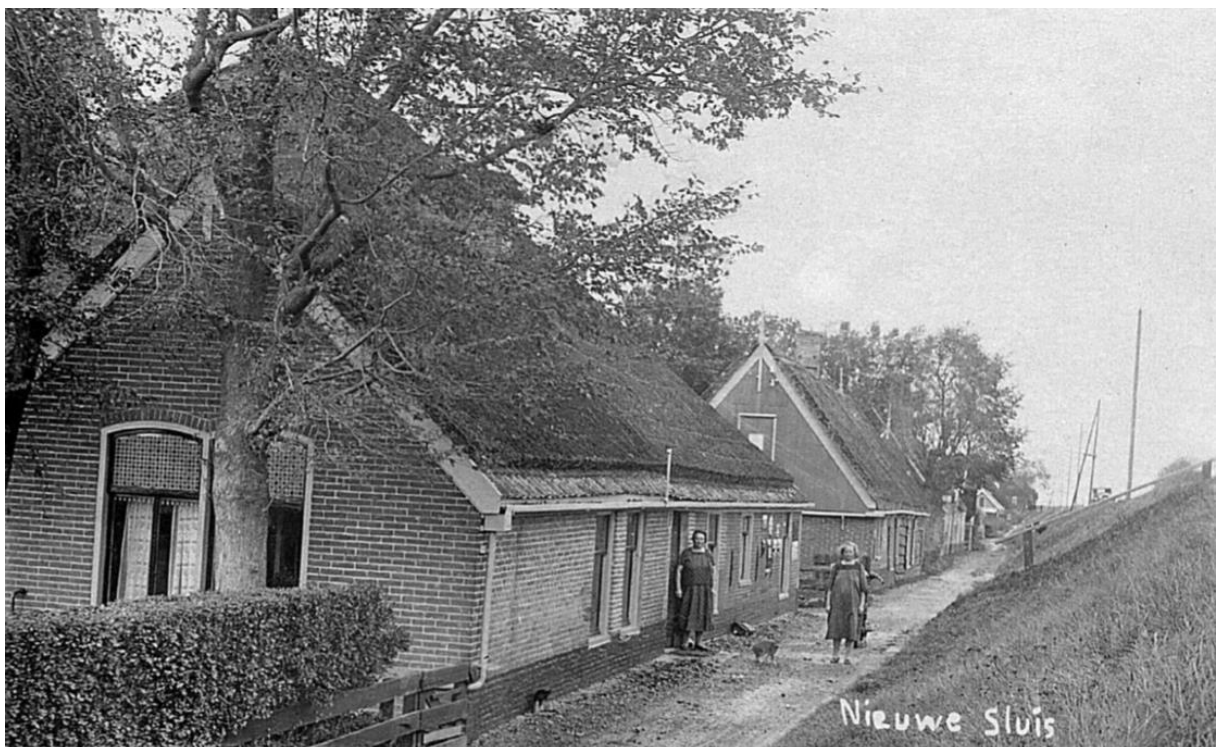
Historische foto uit 1930. De houten topgevel aan de zuidzijde (links) is vervangen door metselwerk en er is een gekoppeld kozijn aangebracht.

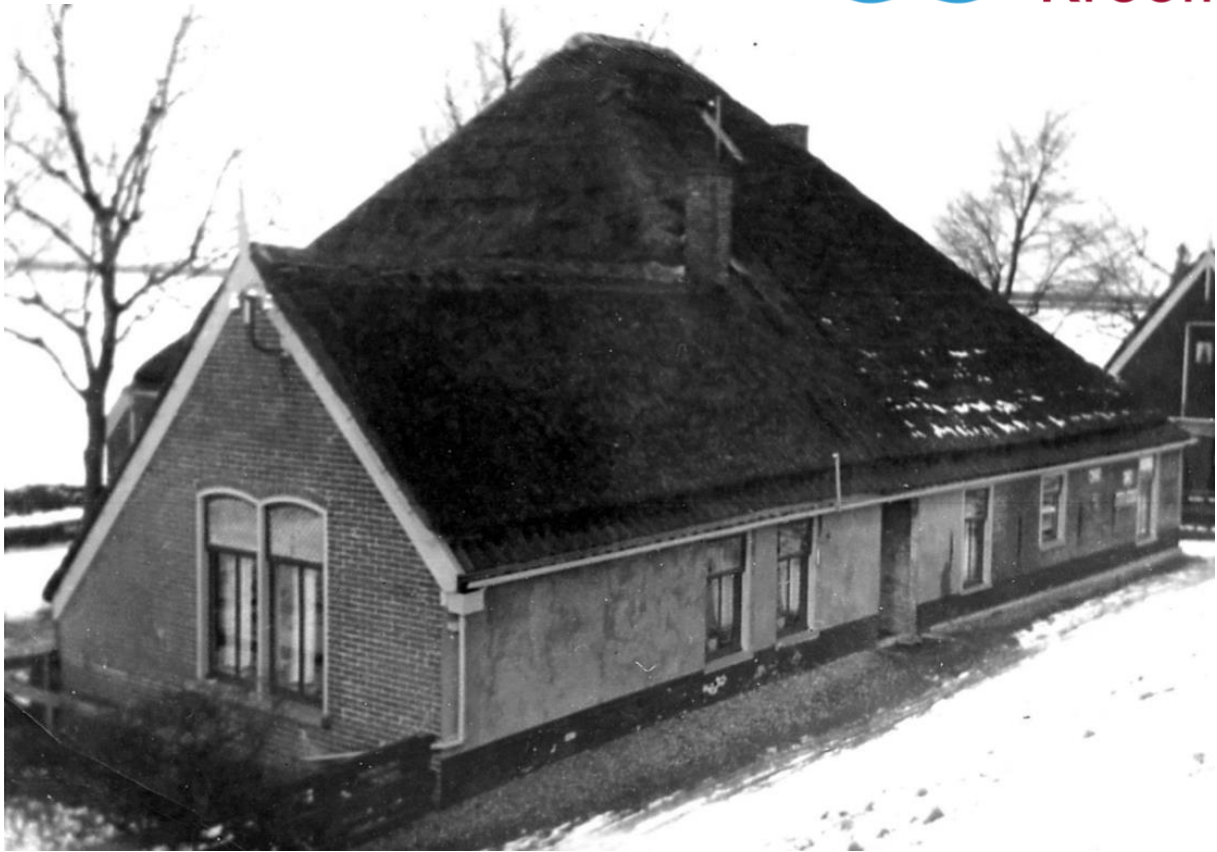
Historische foto uit 1935. De oostgevel is inmiddels voorzien van pleisterwerk en er is een portiek aangebracht.

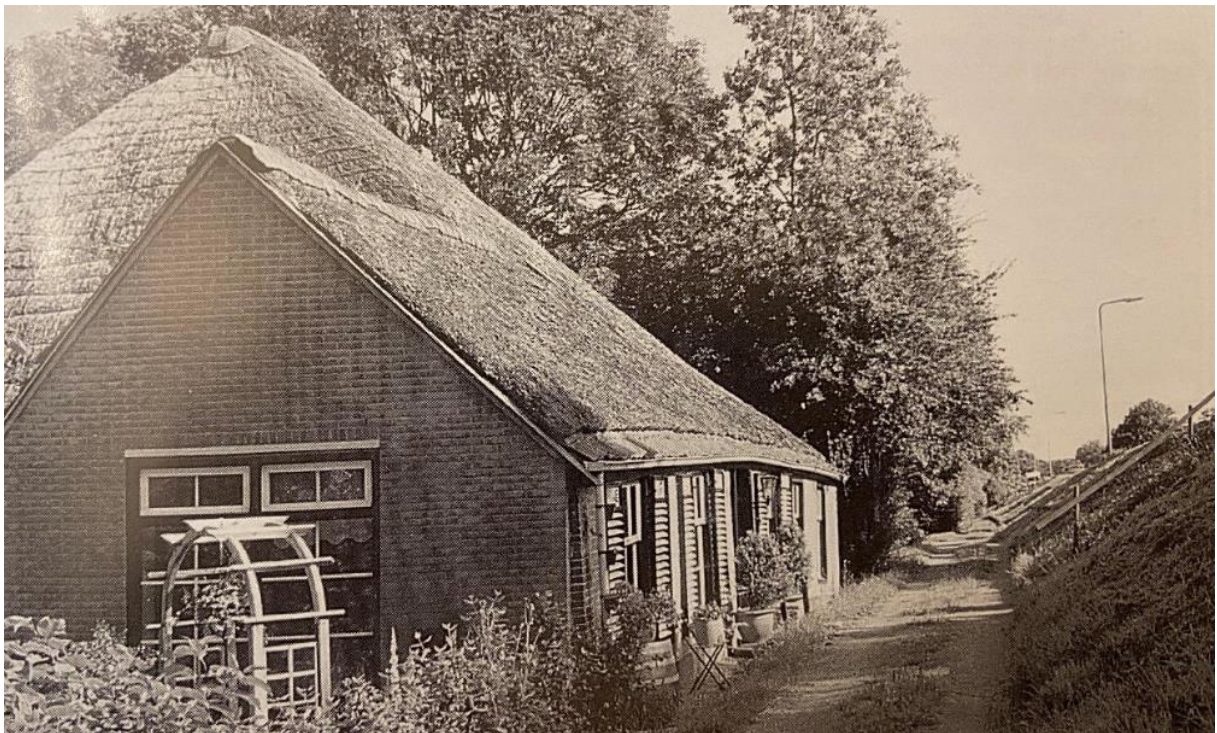
Foto uit 2002. De kopgevel is wederom gewijzigd, met een andere gevelindeling. De kenmerkende waterborden, windveren en makelaar zijn verdwenen. Aan de oostgevel zijn houten persiennes bevestigd.

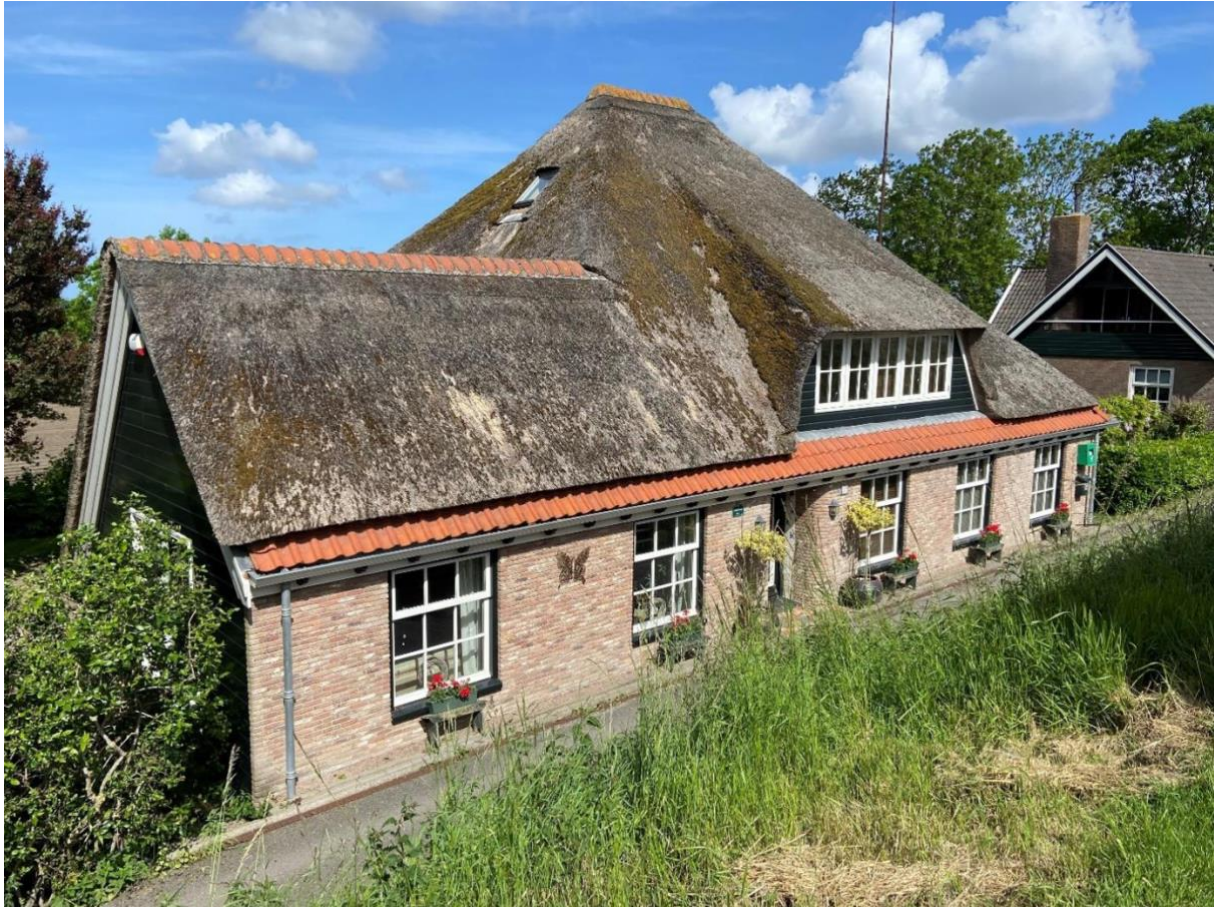
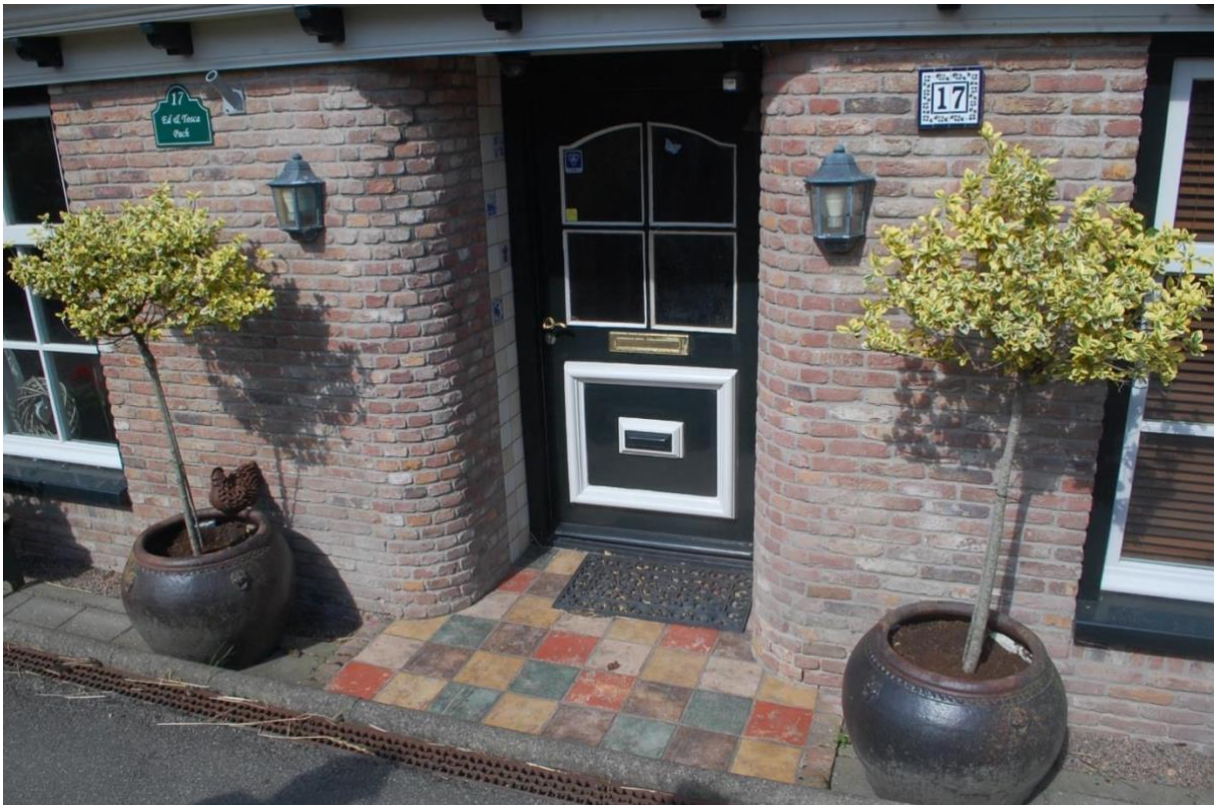
Centraal in de voorgevel gevel bevindt zich de hoofdingang naar de woning op de begane grond. De houten paneeldeur met vierruits vensters is gelegen in een portiek met in het metselwerk opgenomen afgeronde hoeken. De wanden van de portiek zijn betegeld met witte tegeltjes met soms een blauwe afbeelding. Voor de deur ligt een vlak met geglazuurde estriken in de kleuren bruin, geel, rood en groen, vermoedelijk afkomstig uit het oude interieur. Links van de hoofdingang bevinden zich twee negenruits vensters met houten onderdorpel en rechts van de hoofdingang bevinden zich drie negenruits vensters met houten onderdorpel. De gevel wordt afgesloten door een moderne geprofileerde houten bakgoot op geprofileerde gootklossen. In het dakvlak, opgenomen in het riet, zit een aangepakte dakkapel met vijf vierruits vensters.

Voorgevel en een detailfoto van de voordeur in de portiek met afgeronde hoeken.

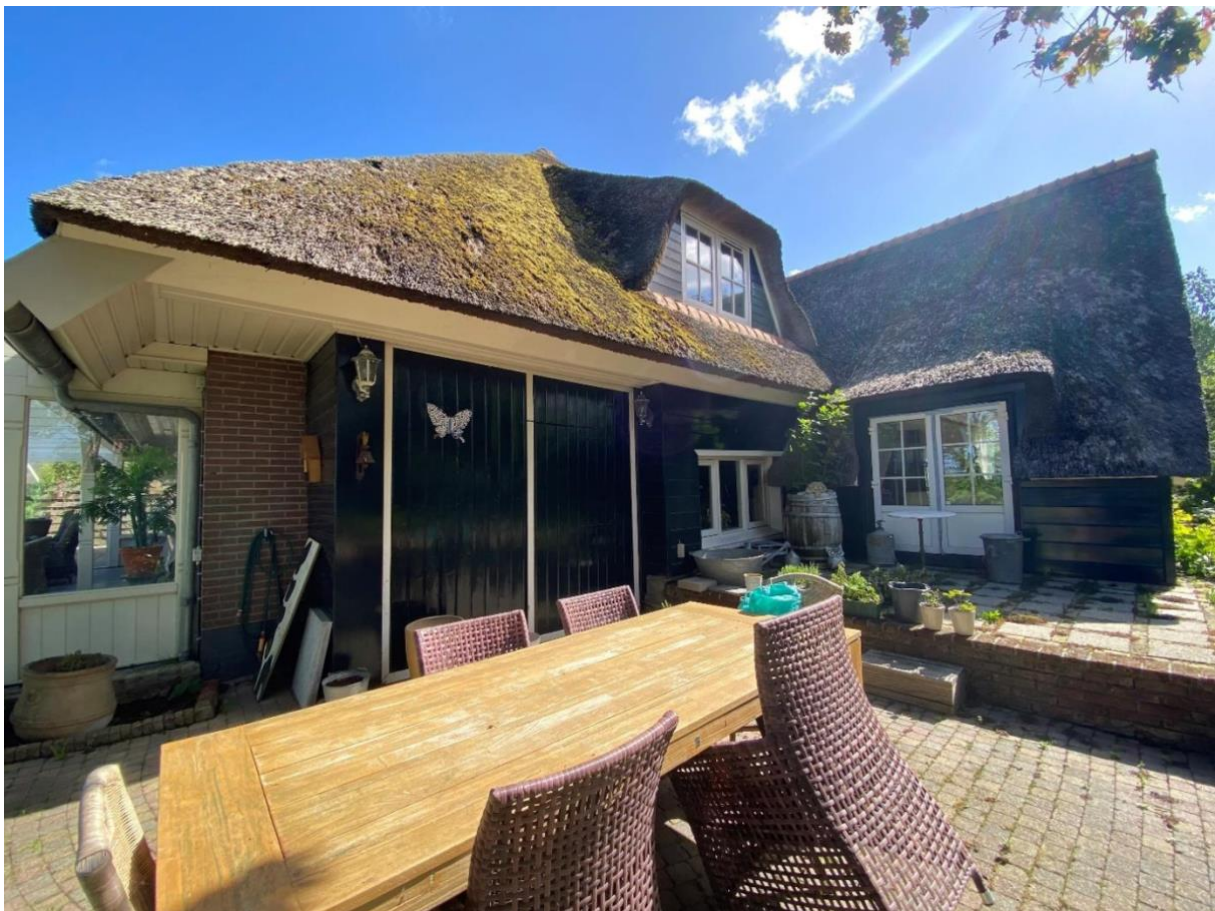
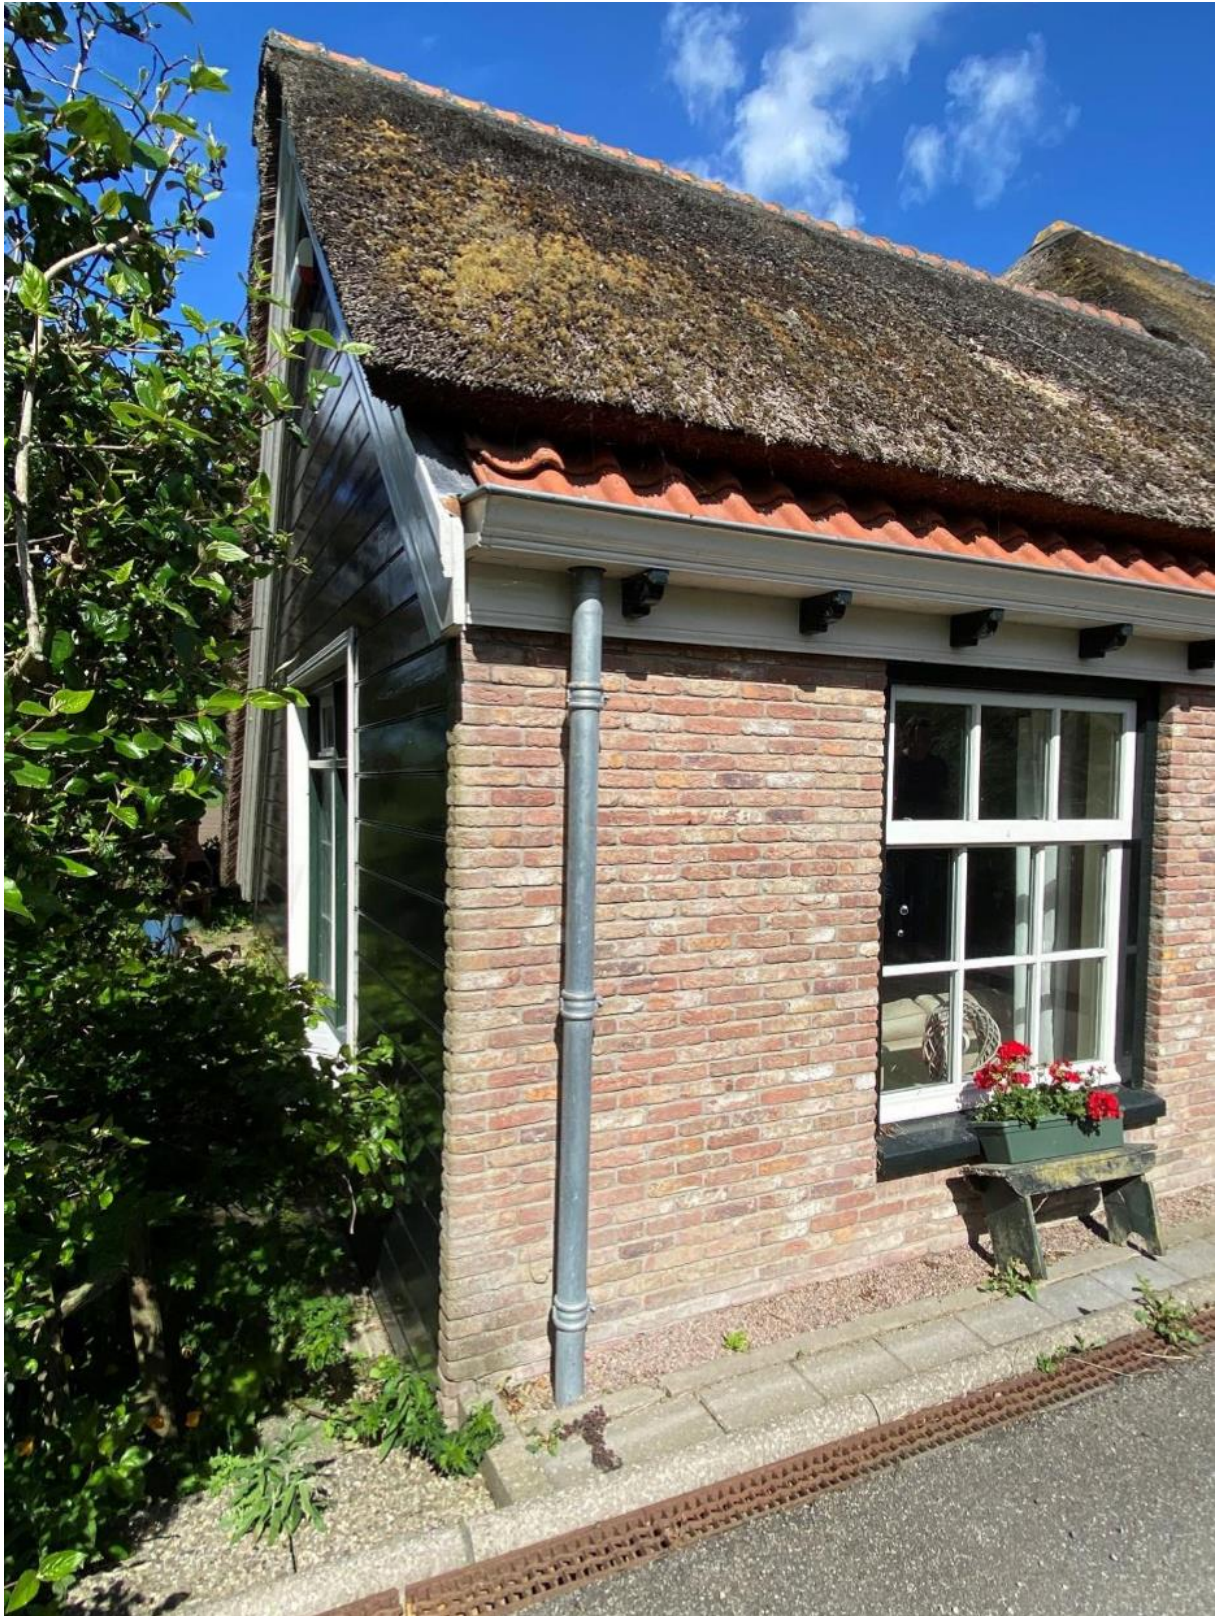
De kopgevel van het staartstuk is asymmetrische, doordat de kap vanwege een oorspronkelijke aanlufing aan de linkerzijde verder is doorgetrokken dan aan de rechterzijde. De kopgevel van het staartstuk is ingevuld met een tweedelig kunststof kozijn, met twee bovenlichten en schijnroeden. De kopgevel van het voorhuis wordt afgesloten door een windveer en het overstek van de rietenkap. Links om de hoek van het voorhuis bevinden zich twee kunststof openslaande deuren, eveneens met schijnroeden. Het kunststof kozijn waarin de deuren gevat zijn steekt door de rietenkap heen. Links daarvan bevindt zich een driedelig venster met een geprofileerde lijst aan de boven- en onderzijde. Links daarvan op de positie van de voormalige darsdeuren bevinden zich twee houten openslaande deuren met in de rechterdeur een 'mansdeurtje'. De huidige deuren zijn naar voren geplaatst ten opzichte van de positie van de voormalige darsdeuren en daarom springt/ligt de gevel links van de openslaande deuren een stuk terug. De gevel wordt afgesloten door een groot overstek dat aan de onderzijde betimmerd is met houten liggende delen en de rand van de rietenkap. In het linkerdakvlak, opgenomen in het riet, zit een aangekapte dakkapel met twee vierruits vensters. Bovenop de dakkapel is een dakraam in het linkerdakvlak aangebracht.

Linkerzijgevel en kopgevel van het staartstuk.

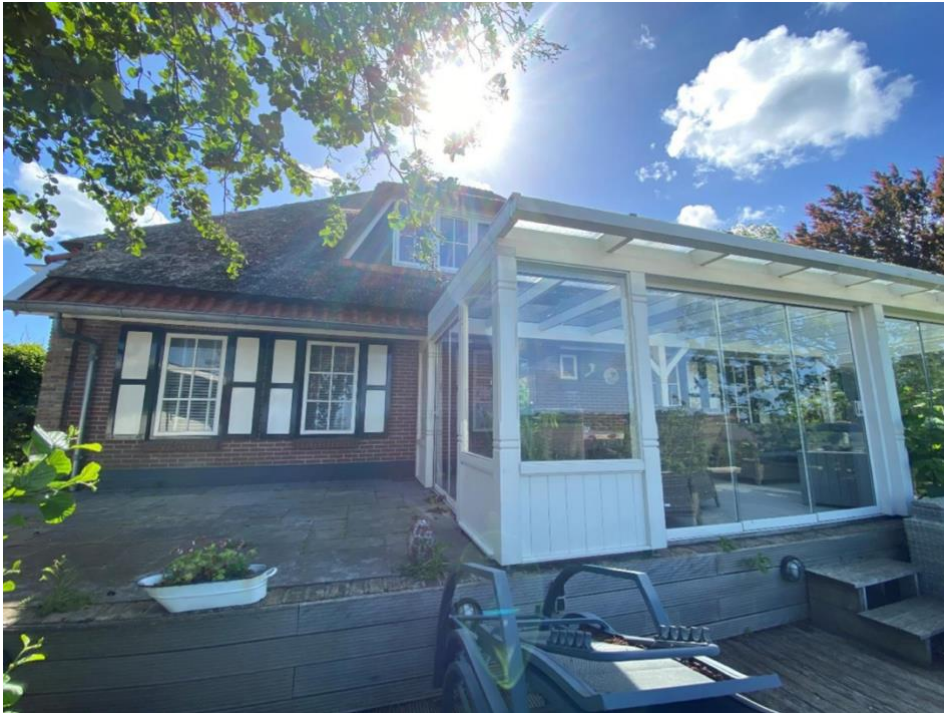
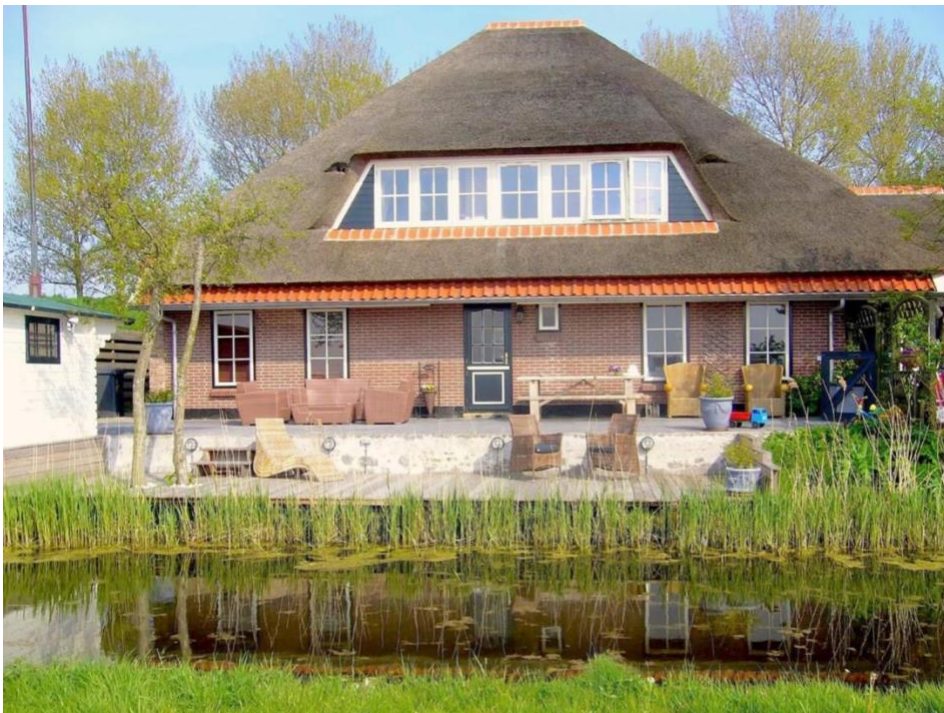
De achterevelgevel wordt grotendeels aan het zicht onttrokken door de recent gerealiseerde serre. Centraal in de achterevel bevindt zich de hoofdingang naar de appartementen op de verdieping, bestaande uit een houten paneeldeur met negenruits roede-verdeling. Rechts van de ingang zit een toiletraam met aan de onderzijde raamdorpelstenen. Ter weerszijden van de ingang bevinden zich twee paar zesruits vensters met houten luiken en aan de onderzijde raamdorpelstenen. De gevel wordt aan de bovenzijde afgesloten door een groot overstek dat aan de onderzijde betimmerd is met liggende houten delen en een zinken mastgoot. In het dakvlak, opgenomen in het riet, zit een aangekapte dakkapel met zeven vierruits vensters.

Boven de huidige achterevel en onder een foto van de achterevel toen de serre nog niet was gerealiseerd.

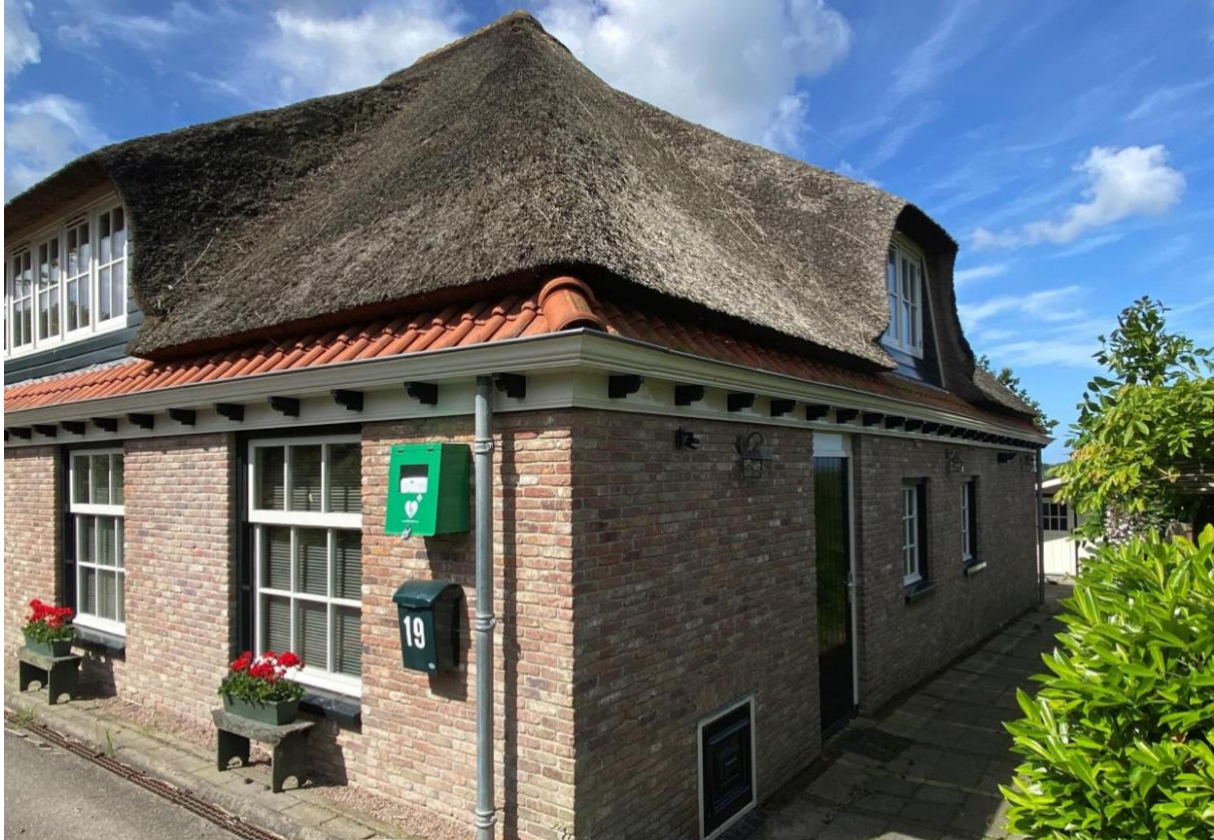
Rechterzijgevel.

De rechterzijgevel wordt geleed door een houten luik op maaiveldniveau geheel links, de huidige eigenaar heeft aangegeven dat dit luik afkomstig is uit een houten paneeldeur, een achterdeur bestaande uit een opgeklampte houten deur met dichtgezet bovenlicht en rechts daarvan twee zesruits vensters met een houten onderdorpel. De gevel wordt afgesloten door een moderne geprofileerde houten bakgoot op geprofileerde gootklossen. In het dakvlak, opgenomen in het riet, bevindt zich een aangekapte dakkapel met dubbele vierruits vensters.
