# Verkeerstechnisch onderzoek omgeving Winkelhart

## Evaluatiestudie herinrichting het Hoefje en de Trambaan Ingenieursbureau Sweco

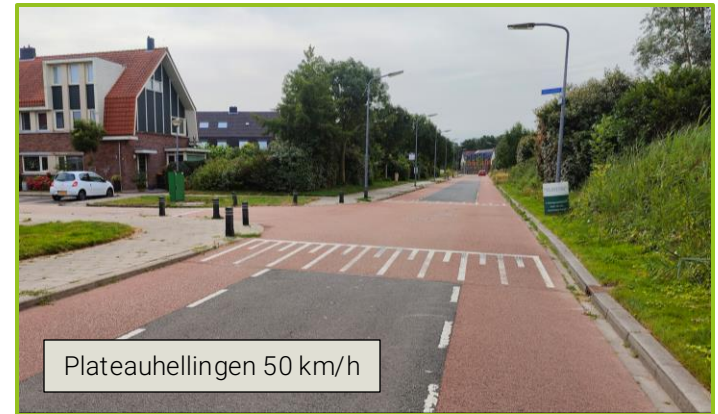
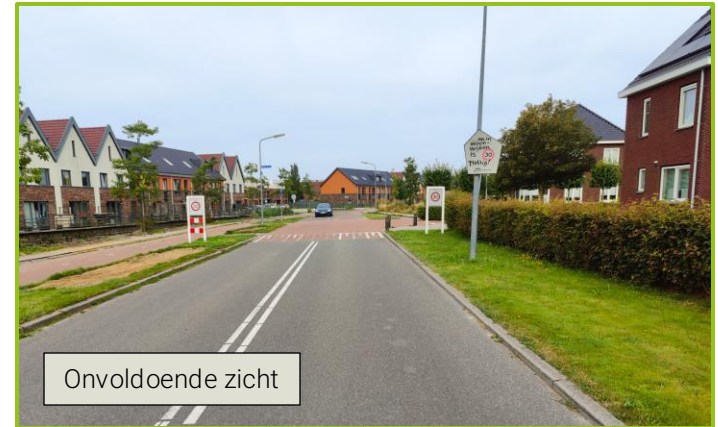
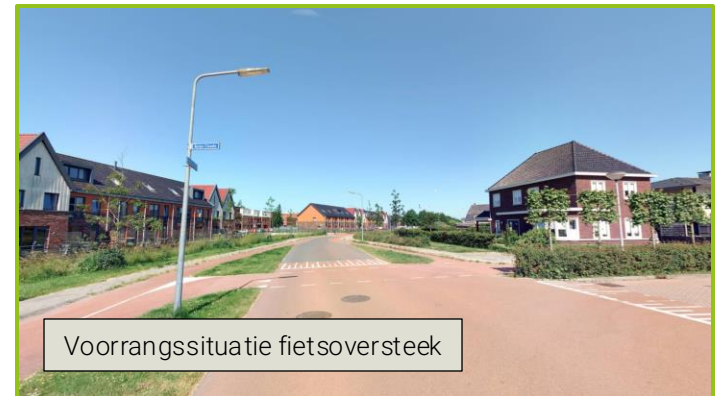
- Verzoek wegversmallingen:
  - Snelheden hoger dan wenselijk (35 – 47 km/h).
- Onvoldoende zicht op de kruispunten.
- Verzoek zebrapaden:
  - Oversteekbaarheid is voldoende.
  - Geen oversteekvoorziening richting het Winkelhart.
- Voorrangssituatie fietsoversteek Reine Claude klopt niet.

- Snelheidsremmende maatregelen treffen:
  - Wegversmallingen.
  - Inkorten plateauhellingen.
- Zebrapad t.h.v. Leeuwerik / Koperwiek.

- Verwijderen zichtbeperkende elementen.
- Voorrangssituatie fietsoversteek Reine Claude.

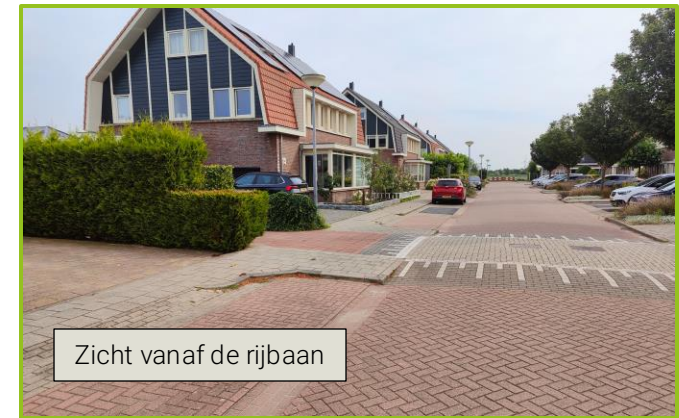
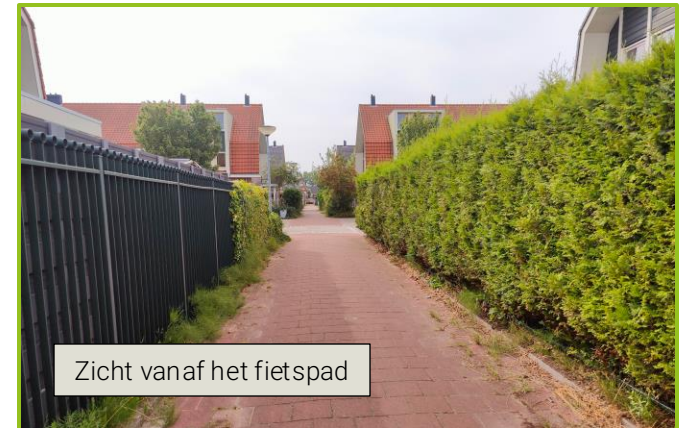
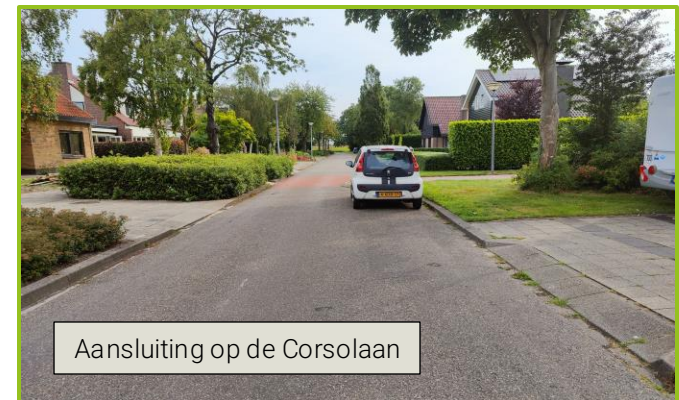
- Zicht op de kruispunten is onvoldoende.
- Geen ongevallen geregistreerd (2014 – 2023).
- Verzoek aanpassing voorrangssituatie:
  - Gelijkwaardige kruispunten hebben de voorkeur boven voorrangskruispunten.
- Voetgangerssluizen zijn onwenselijk.
- Kruispunt Corsolaan:
  - Snelheid Corsolaan 41 km/h.
  - Fietspad oogt niet als een gelijkwaardige aansluiting.

- In gesprek met bewoners over verbetering zicht.
- Plaatsing waarschuwingsborden.
- Kruispuntplateau kp. Corsolaan - fietspad

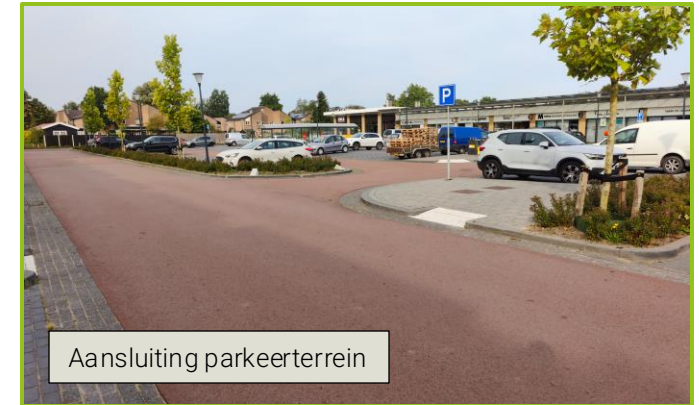
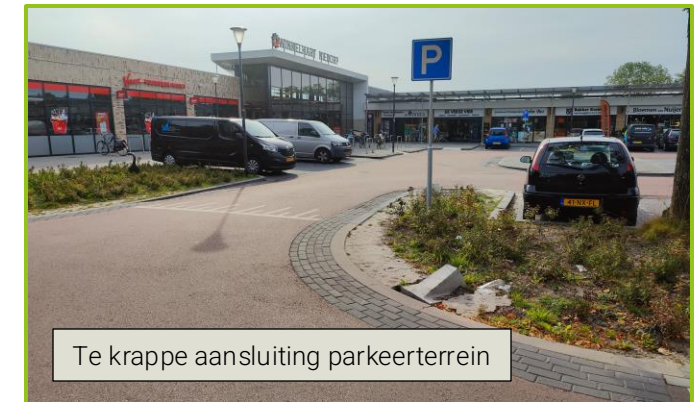
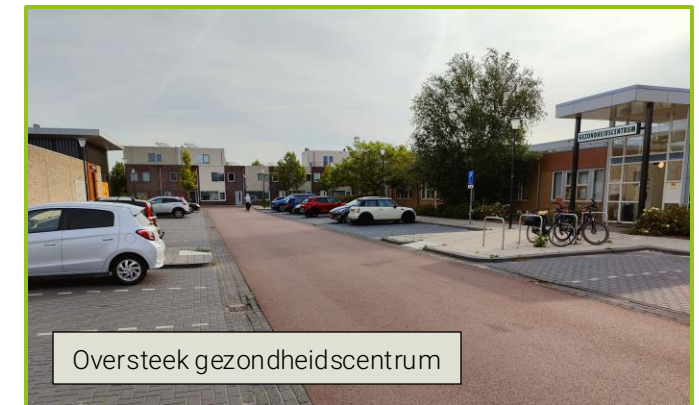
- Verzoek aanbrengen uitritten uitgangen parkeerterrein:
  - Huidige voorrangssituatie uitritten parkeerterreinen kan onduidelijk zijn.
- Aansluiting parkeerterrein bij Vomar is te krap.
- Verzoek snelheidsremmende maatregelen parkeerterrein:
  - Snelheden op het parkeerterrein zijn acceptabel.
- Aanbrengen zebrapaden:
  - Oversteekbaarheid rondom het winkelcentrum is voldoende.
- Oversteek bij het gezondheidscentrum ontbreekt:
  - Oversteek kwetsbare verkeersdeelnemers.
  - Looproute richting wijk Trambaan.

- Aansluitingen parkeerterreinen aanpassen naar een uitrit.
- Extra zebrapad voor het gezondheidscentrum.
- Verruiming fietsdoorsteek Nieuwe Niedorperweg.
- Extra fietsenstallingen hoek winkelcentrum.

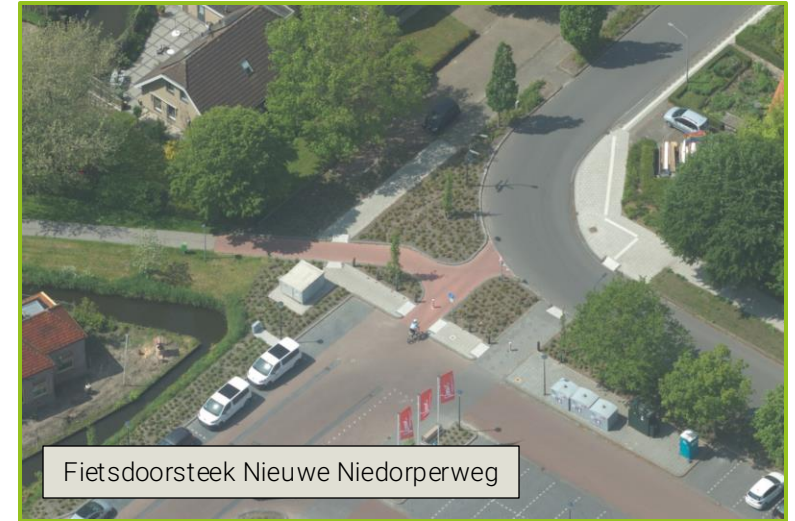
- Fietsdoorsteek Nieuwe Niedorperweg is krap.
- Reactie fietsen over de stoep hinderlijk:
  - Fietsen over de stoep niet als knelpunt waargenomen.
  - Op de hoek van het Winkelhart ontbreken fietsenstellingen.

Fietsdoorsteek Nieuwe Niedorperweg

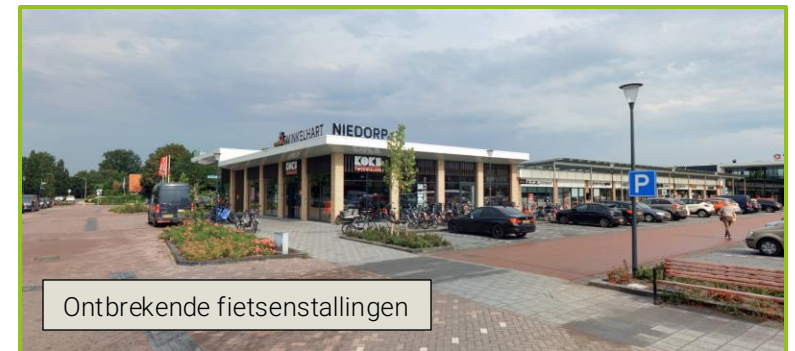
Ontbrekende fietsenstallingen

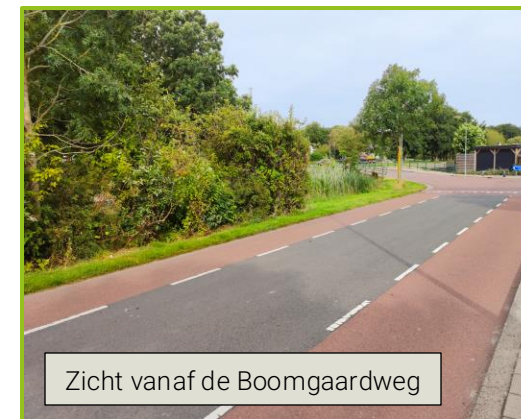
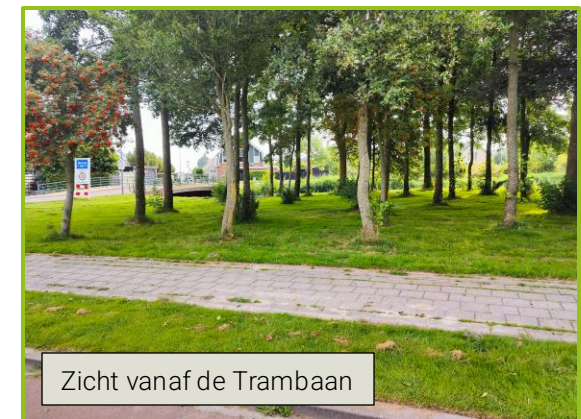
- Vrachtverkeer kan elkaar op de brug passeren, maar alleen als het een goede inschatting maakt.
- Vrachtverkeer heeft voldoende zicht nodig om op elkaar te anticiperen.

- Verbetering zicht rondom de brug.
  - Verwijderen bosplantsoen langs Boomgaardweg.
  - Verwijderen opschot langs de waterkant.
  - Verwijderen opschot onder de bomen.
- Opnieuw aanbrengen markering.

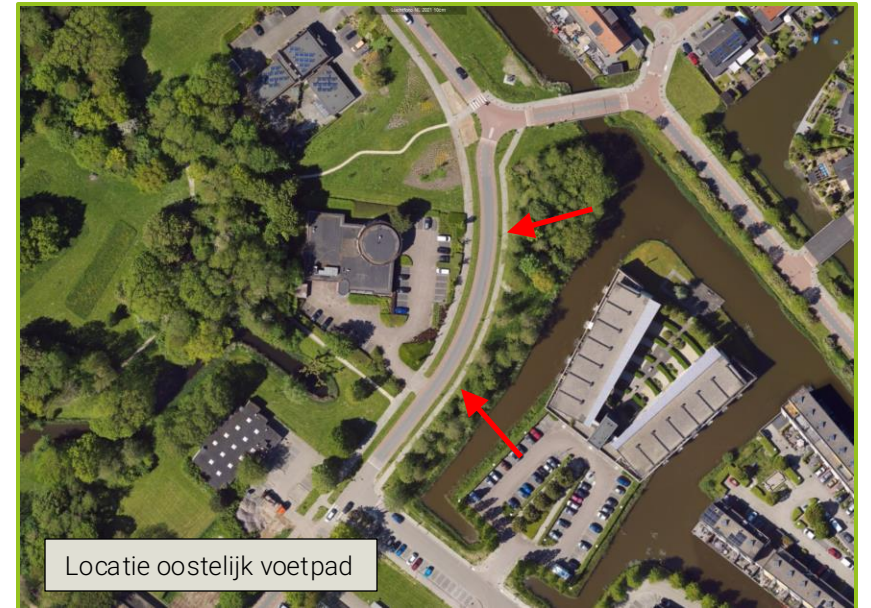
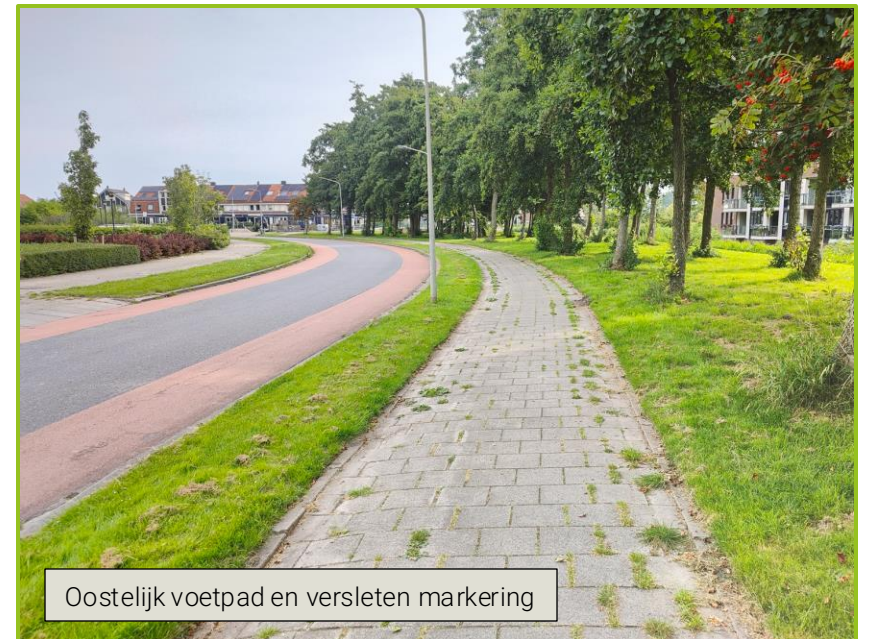
- Verzoek verwijderen oostelijk voetpad:
  - Oostelijk voetpad van/naar het Winkelhart wordt gebruikt.
- Markering op en rondom de brug is versleten.

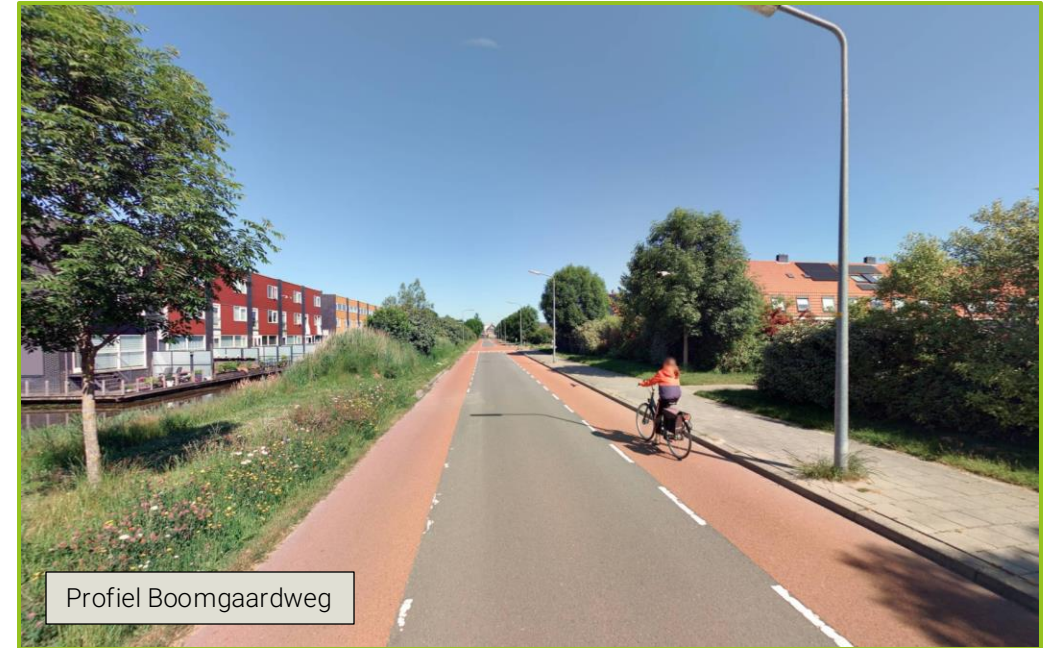
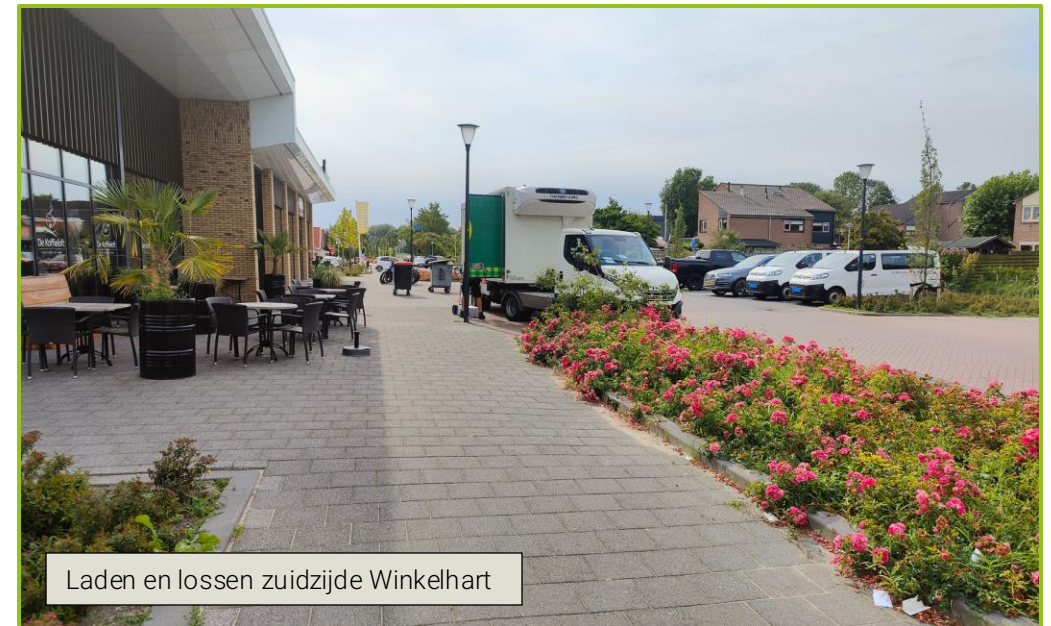
- Boomgaardweg:
  - De rijbaan is aan de smalle kant, maar voldoende breed om elkaar te passeren.
  - Geen bermschade zichtbaar.
  - Verbreding rijbaan leidt tot hogere snelheden.
  - Vrachtverkeer en fietsverkeer op de rijbaan is acceptabel op deze locatie.
- Laden en lossen rondom Winkelhart verloopt redelijk gestructureerd.

- Geen specifieke maatregelen Boomgaardweg, behalve:
  - Verbetering zicht rondom de brug.
  - Verbetering zicht op de kruispunten.
- Zuidelijke laad- en losplek verduidelijken.

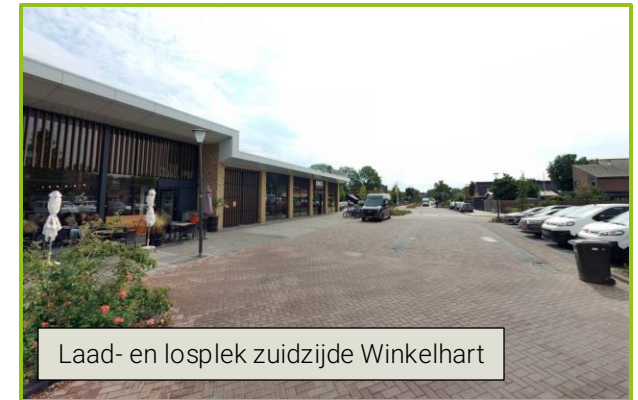
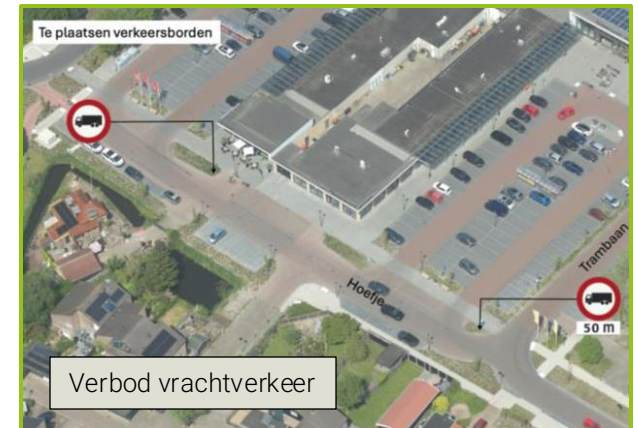
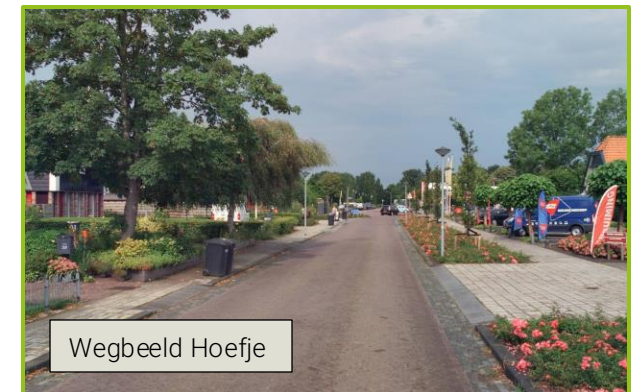
- Laad- en losplek zuidzijde niet herkenbaar.
- Verbod vrachtverkeer het Hoefje (Winkelhart):
  - Voornemen om een verbod in te stellen.
- Vrachtverkeer het Hoefje (Dorpsstraat – Trambaan):
  - Intensiteiten acceptabel:  
(zware voertuigen per dag: Hoefje 32, Boomgaardweg 34).
  - Bestemmingen langs het Hoefje dienen bereikbaar te zijn voor vrachtauto's.

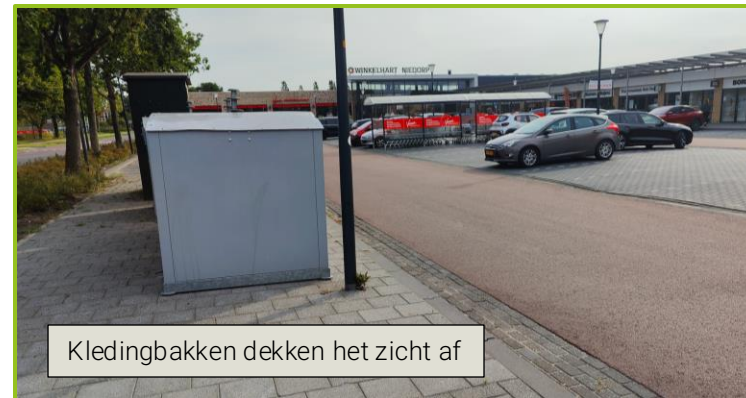
Kledingbakken dekken het zicht af

- Kledinginzamelbakken verplaatsen.
- Ontbrekend stuk voetpad aanbrenge.
- Markering “30” op enkele locaties aanbrenge.

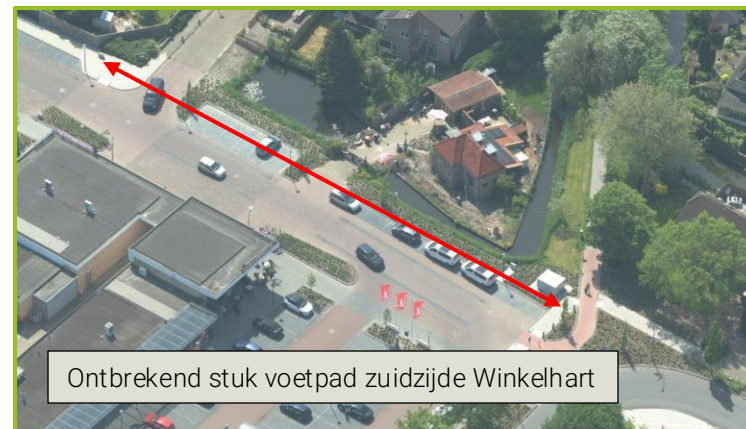
Ontbrekend stuk voetpad zuidzijde Winkelhart

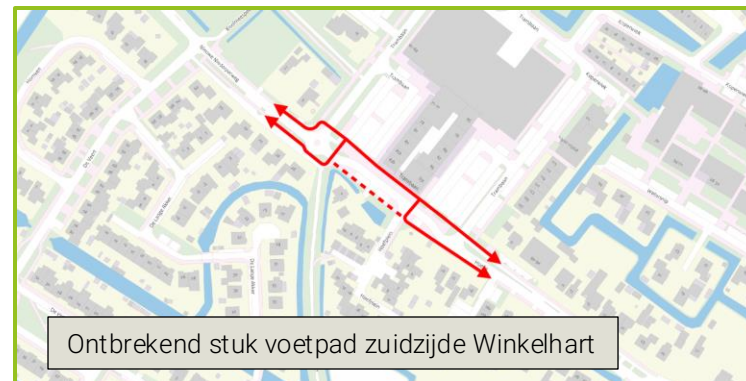
Ontbrekend stuk voetpad zuidzijde Winkelhart
