Monumentnummer: 2001

Status: Gemeentelijk monument

Omschrijving gemeentelijk monument

Kerkgebouw, bekend als De Samenstroom, gebouwd in 1938 en ontworpen door E.J. Rotshuizen.

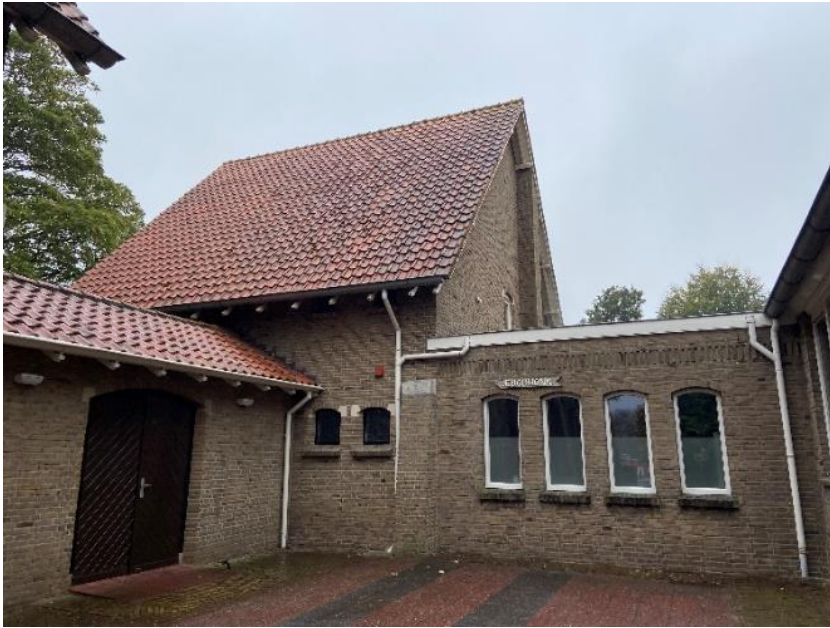
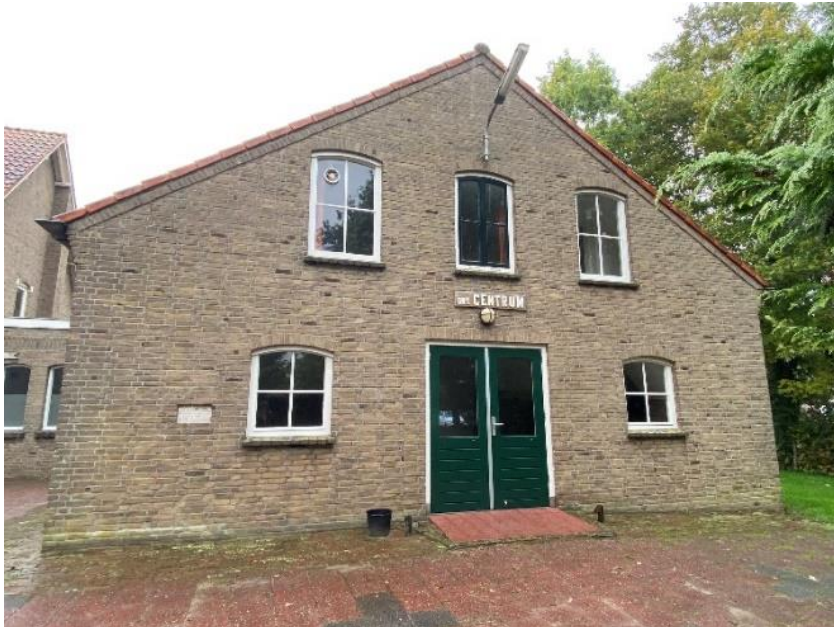
De voorgevel van de vergaderzaal, het tussenlid en de toneelzaal.

De voorgevel van de vergaderzaal bezit op de begane grond twee kleine getoogde stalen vensters ingevuld met gefigureerd glas. De gevel wordt afgesloten door de wit geschilderde spantbenen van het dakoverstek en een zinken mastgoot. Onder het overstek bevinden zich nog twee kleine getoogde stalen vensters.

In de voorgevel van het tussenlid bevinden zich vier getoogde houten vensters, deze vensters zijn vernieuwd. Vlak onder de dakrand is in het metselwerk een muizentand aangebracht. De gevel wordt afgesloten door een boeijlijst.

Centraal in de voorgevel van de toneelzaal zijn twee openslaande houten deuren aangebracht met een stapeldorpel. Ter weerszijden zit een getoogd vierruits houten venster. Links van het linkervenster zit de eerste steenlegging met daarop de volgende tekst: 'Deze steen is gelegd door Ds. H. van Benthem geref. pred. te Wieringerwerf op dinsdag 12 april 1955 1 cor. 3 vers 11 een ander fundament dan Jezus Christus kan niemand leggen'. Boven de entreepartij is een houten bord aangebracht met daarop de tekst: 'ons centrum'. Op de verdieping zitten drie vierruits houten vensters waarvan het middelste venster is uitgevoerd met een stolpstel. Aan de bovenzijde van de vensters is een rollaag aangebracht. Boven het middelste venster is een buitenlamp aangebracht. De gevel wordt afgesloten door een rollaag met een kantpan.

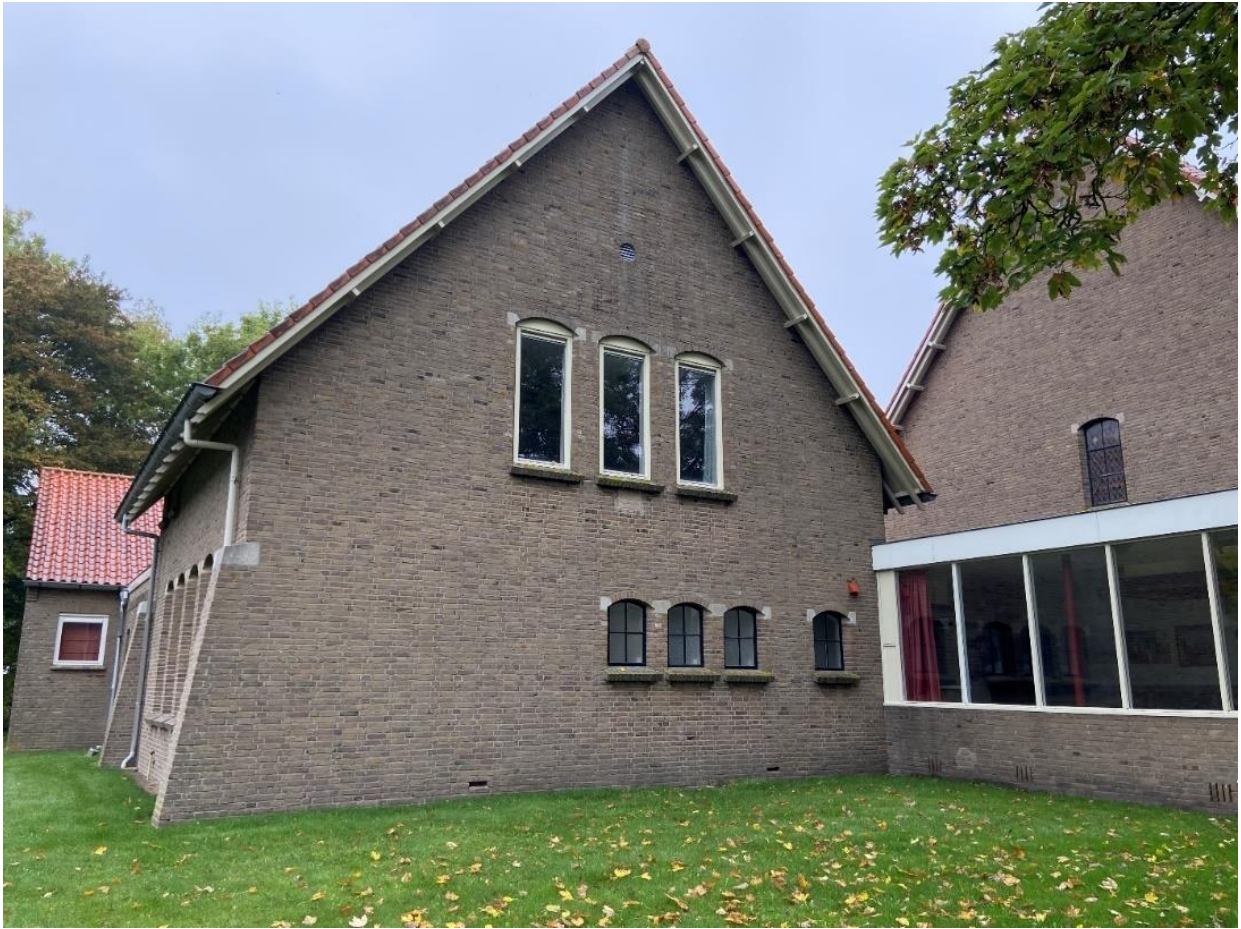
De linkerzijgevel van de vergaderzaal

De linkerzijgevel van de vergaderzaal heeft op de begane grond vier vierruits getoogde vensters van staal. Op de eerste verdieping bevinden zich drie rechthoekige houten kozijnen, deze zijn vernieuwd. De oorspronkelijke getoogde vensters zijn daarbij vervangen. De vensters worden afgesloten door een rollaag met aanzetstenen. De gevel wordt afgesloten door het houten dakoverstek.

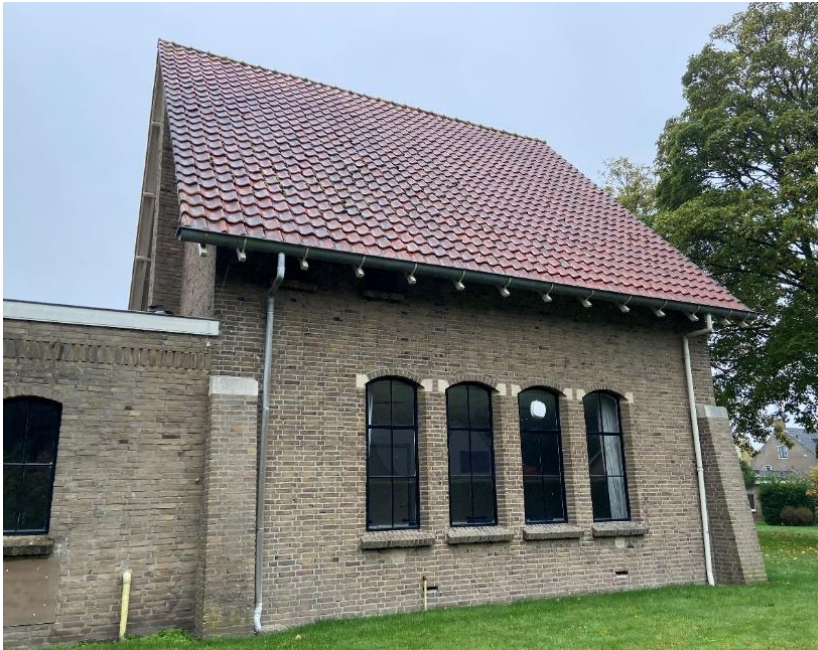
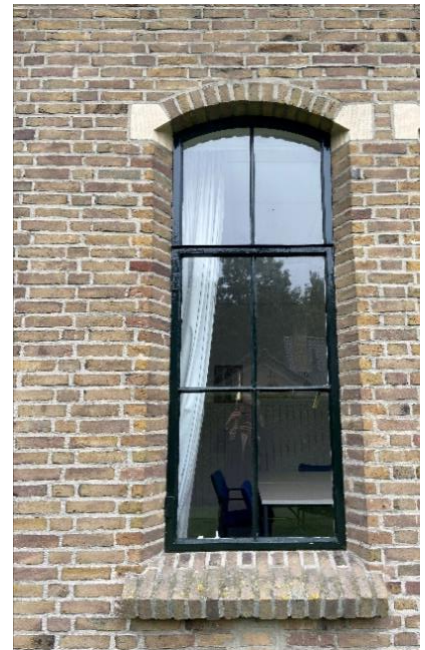
De achtergevel van de vergaderzaal en een detailfoto van het raamkozijn.

In de achtergevel van de vergaderzaal bevinden zich vier zesruits getoogde stalen vensters. Op beide uiteinden van de gevel is een gemetselde steunbeer aangebracht. De gevel wordt afgesloten door de wit geschilderde spantbenen van het dakoverstek en een zinken mastgoot. Vlak onder het overstek zijn twee kleine getoogde stalen vensters aangebracht.

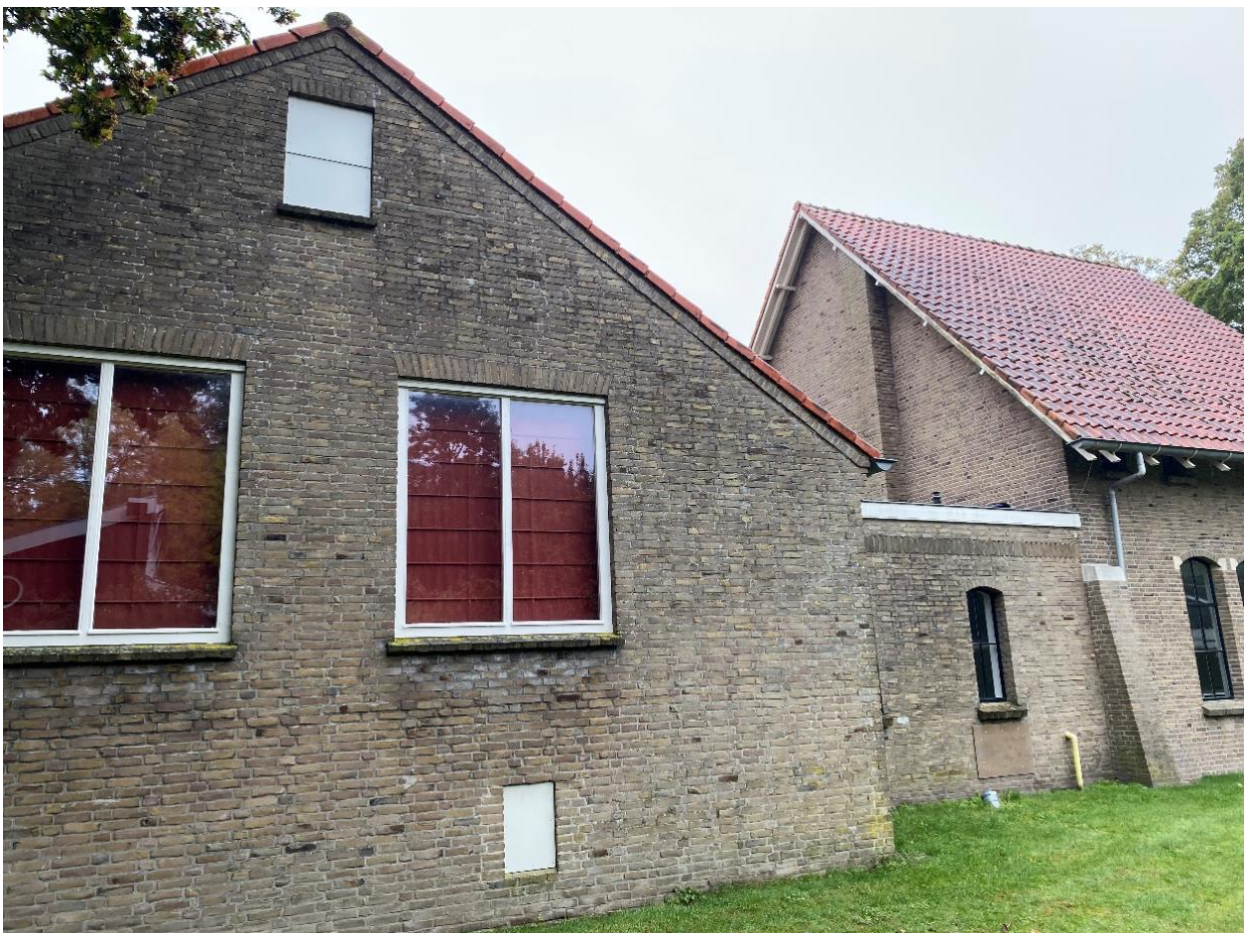
De achtergevel van de toneelzaal en het tussenlid.

In de achtergevel van het plat afgedekte tussenlid bevinden zich twee vierruits getoogde stalen vensters. Vlak onder de dakrand is in het metselwerk een muizentand aangebracht. De gevel wordt afgesloten door een boeilijst.

In de achtergevel van de toneelzaal bevinden zich twee houten raamkozijnen met middenstijl. De raamkozijnen worden beëindigd door een hanenkam. De topgevel wordt beëindigd door een rollaag en een kantpan.

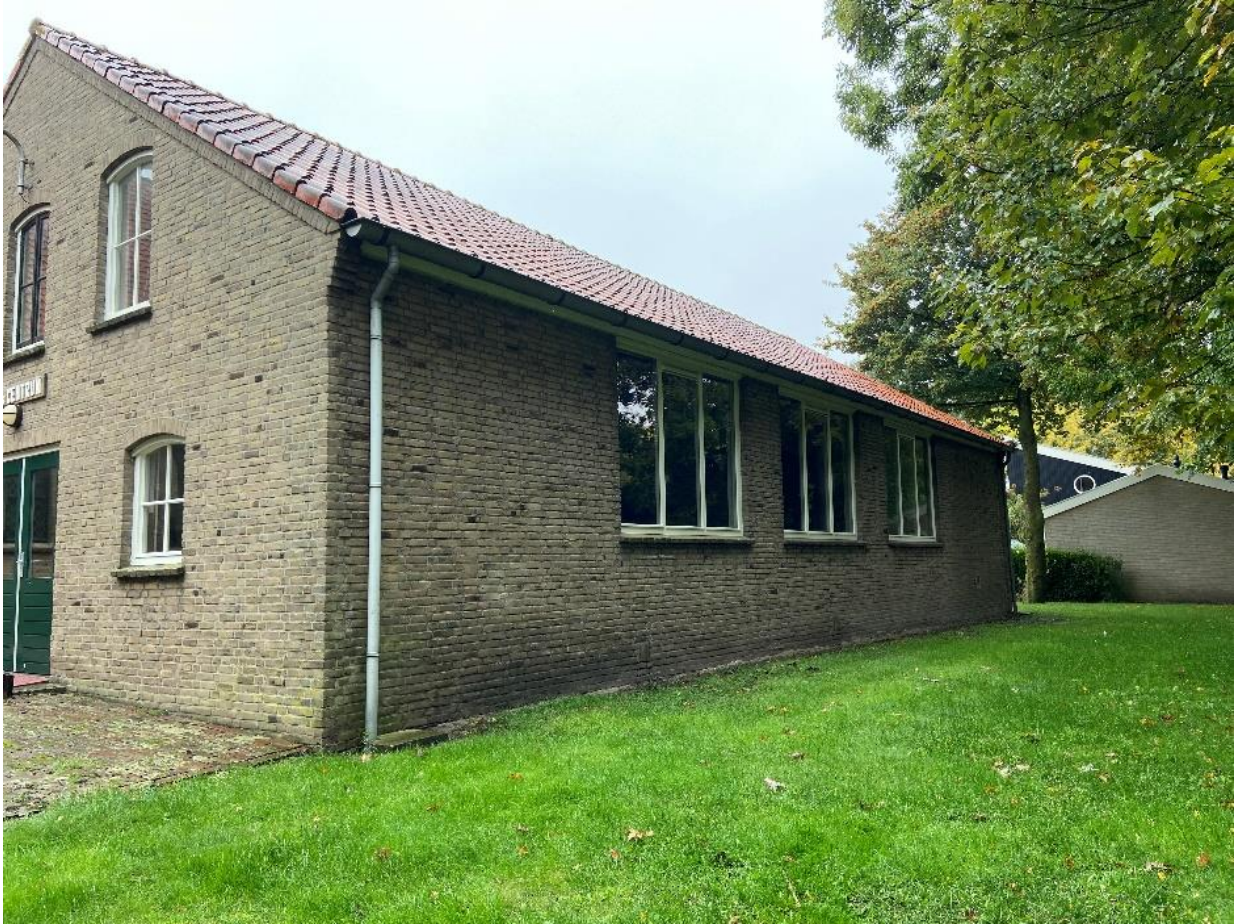
De rechterzijgevel van de toneelzaal.

In de rechterzijgevel van de vergaderzaal bevindt zich een uitgemetseld schoorsteenkanaal met links daarvan een houten venster, deze is vernieuwd. De gevel wordt afgesloten door het houten overstek. In de rechterzijgevel bevinden zich drie drieruits houten vensters. De gevel wordt afgesloten door het houten overstek.
