Monumentnummer: 1209

Status: Gemeentelijk monument

Omschrijving gemeentelijk monument

Voormalige burgemeesterswoning gebouwd in 1911 en bestaande uit één bouwlaag met mansardekap.

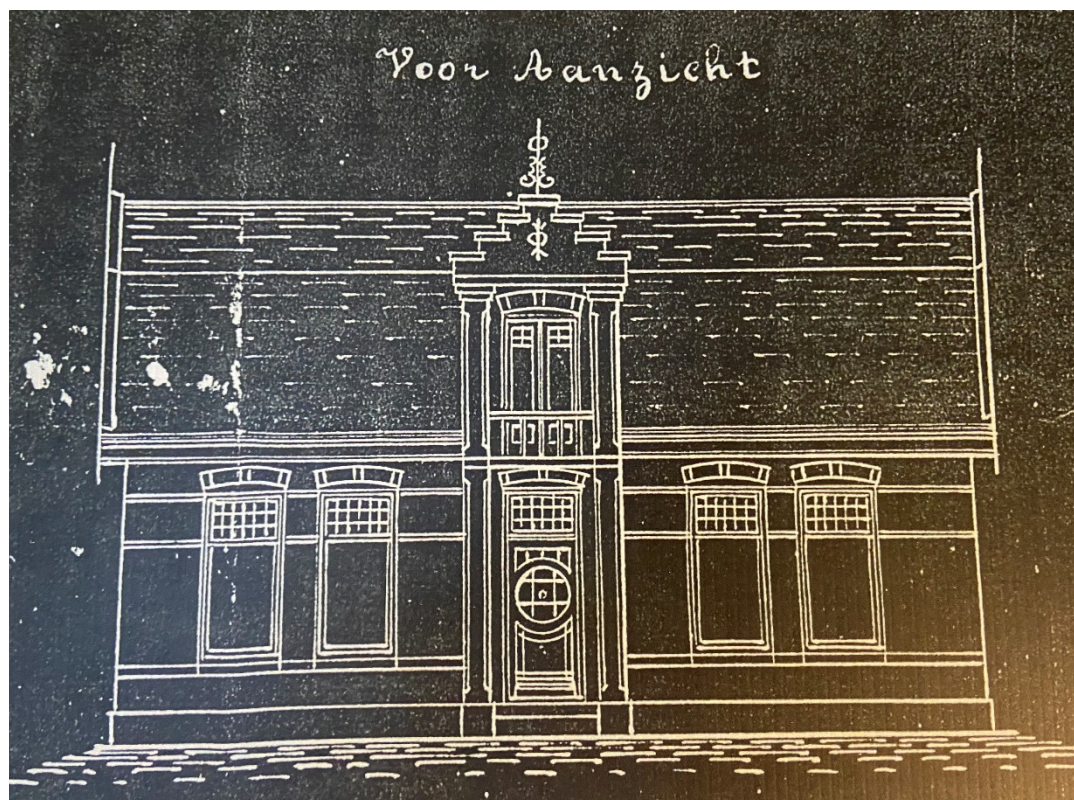
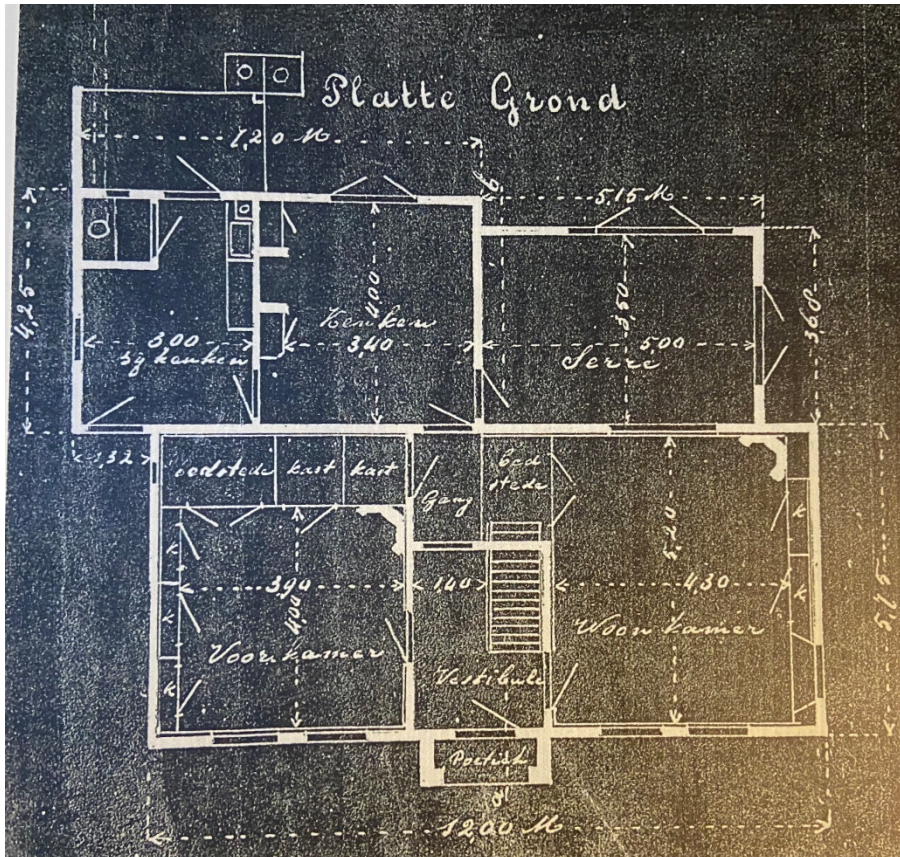
De blauwdrukken met daarop het vooraanzicht en de indeling van de begane grond.

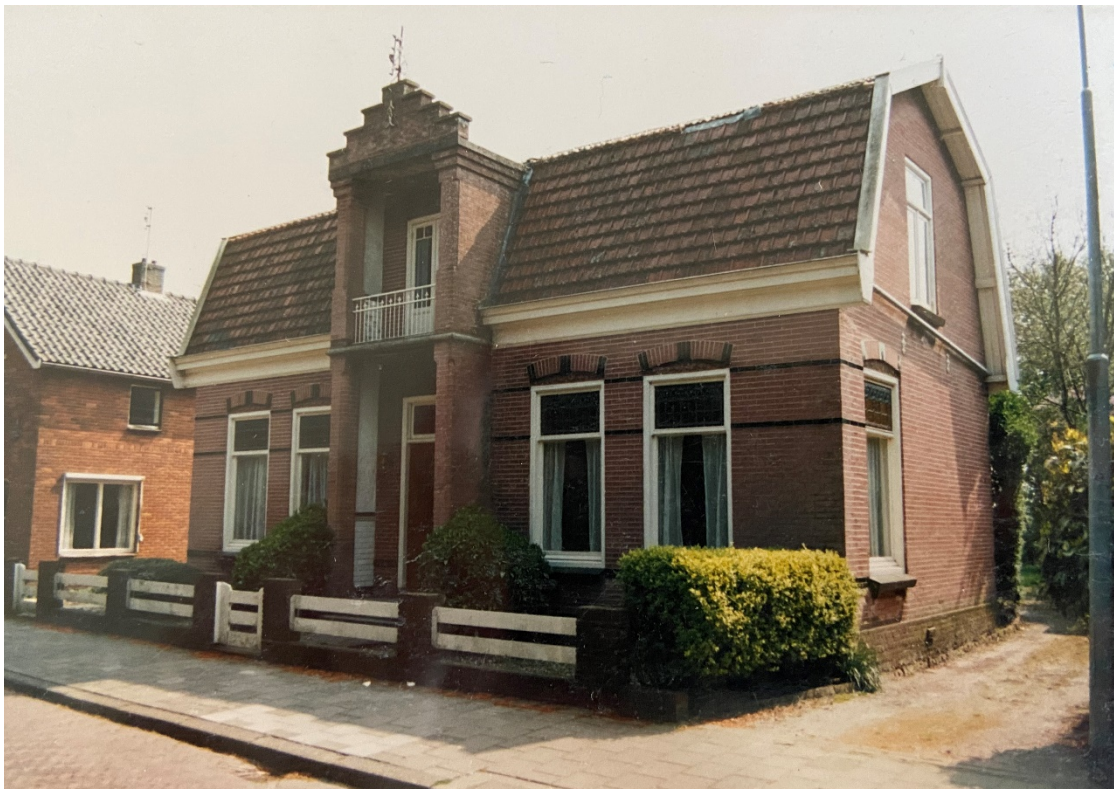
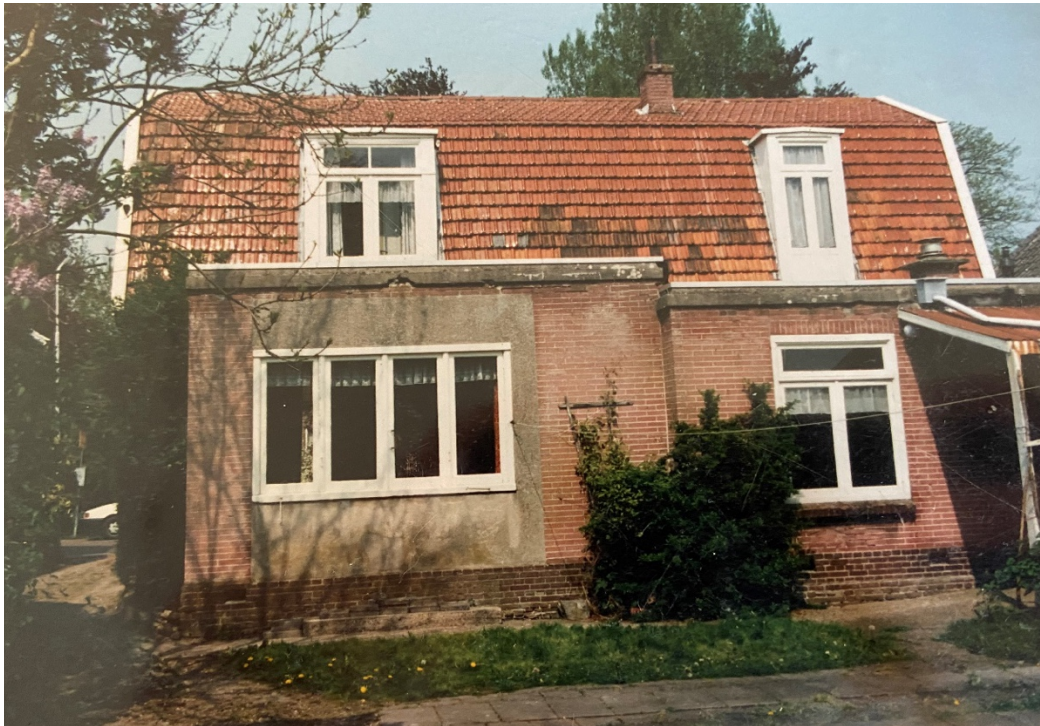
De voor- en achtergevel in 1990.

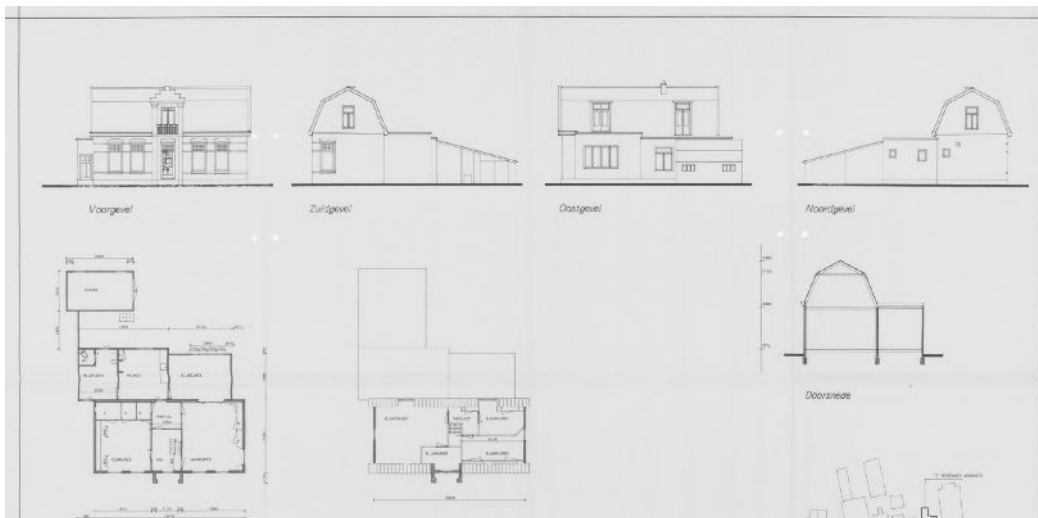
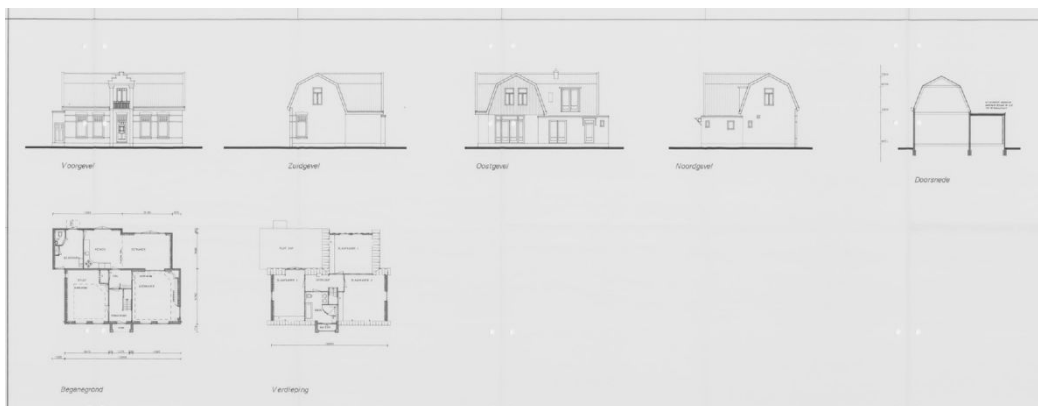
Bouwtekeningen uit 1995 met daarop de bestaande en nieuwe situatie.

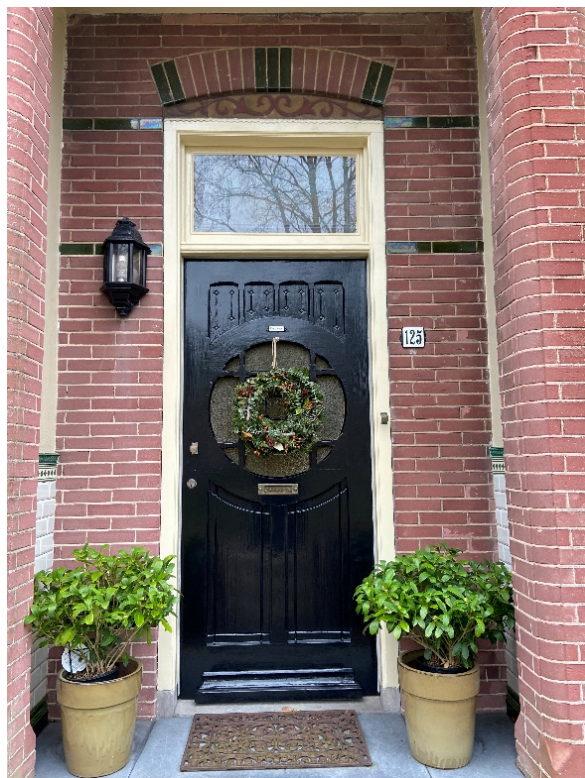
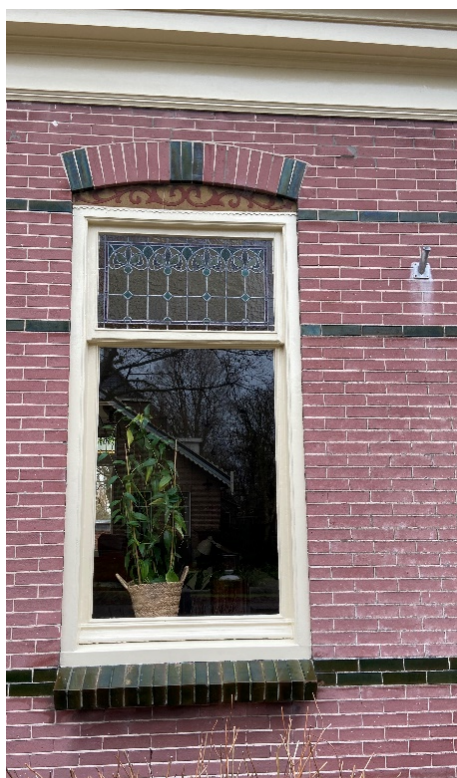
De voorgevel is symmetrisch ingedeeld met centraal een vooruit springend en verhoogd middenrisaliet. Het middenrisaliet vormt op de begane grond een portiek waarin zich de hoofdingang bevindt bestaande uit een houten paneeldeur met een rond venster en een bovenlicht. De portiek is ingevuld met een lambrisering van witte 'metro' tegels die wordt beëindigd door een decoratieve rand. De ingang heeft een hardstenen trap van twee treden. Boven de hoofdingang bevindt zich op de verdieping een balkon. De betonnen balkonvloer is ingeklemd tussen de muurdammen van het middenrisaliet net zoals het ijzeren balkonhek. De balkondeuren bestaan uit twee openslaande paneeldeuren met glasinulling en roedeverdeling. Boven het kozijn is een hanenkam aangebracht met groen gekleurde keramische sluit- en aanzetstenen. Het spaarveld heeft een decoratieve invulling. De muurdammen worden beëindigd door getrap metselwerk waarop een betonnen plaat rust. Daarboven is een trapgevel gemetseld met betonnen afdekkers. In het midden van de trapgevel is een muuranker aangebracht en bovenop de trapgevel een gietijzeren makelaar.

Links en rechts van het middenrisaliet bevinden zich twee schuifvensters waarvan het bovenlicht is ingevuld met glas-in-lood. Boven de vensters zit een hanenkam met groen gekleurde keramische sluit- en aanzetstenen en het spaarveld heeft een decoratieve invulling. De gevel wordt afgesloten door een omtimmerde bakgoot met huizingdeel.

Detailfoto's van de voordeur en het raamkozijn.

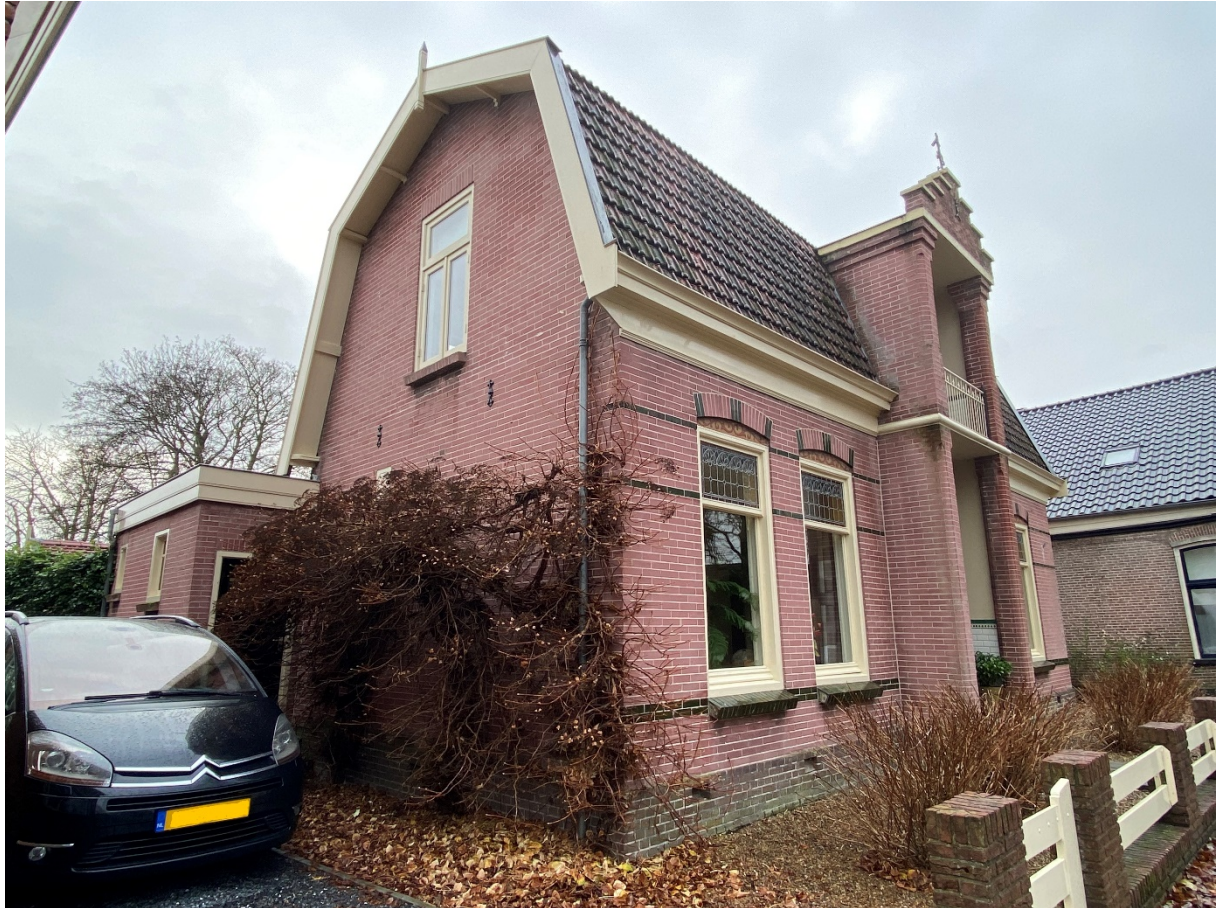
Linkerzijgevel

De linkerzijgevel is grotendeels gesloten uitgevoerd. Op de begane grond zit een klein rechthoekig venster dat in het verleden tot de achterliggende bedstede behoorde. Op de verdieping zit een houten venster met stolpstel met bovenlicht, aan de onderzijde zit een raamdorpel en aan de bovenzijde een rollaag. In het midden van de gevel bevinden zich twee muurankers in de vorm van een Franse lelie. De gevel wordt afgesloten door een houten overstek met waterbord/windveer en makelaar. Tevens is aan de linkerkant de plat afgedekte aanbouw zichtbaar met daarin een paneeldeur met drie verticale vensters die toegang biedt tot de bijkeuken en twee kleine rechthoekige vensters in de linkerzijgevel van de aanbouw. De gevel wordt afgesloten door een houten boeideel met zinken kraal.

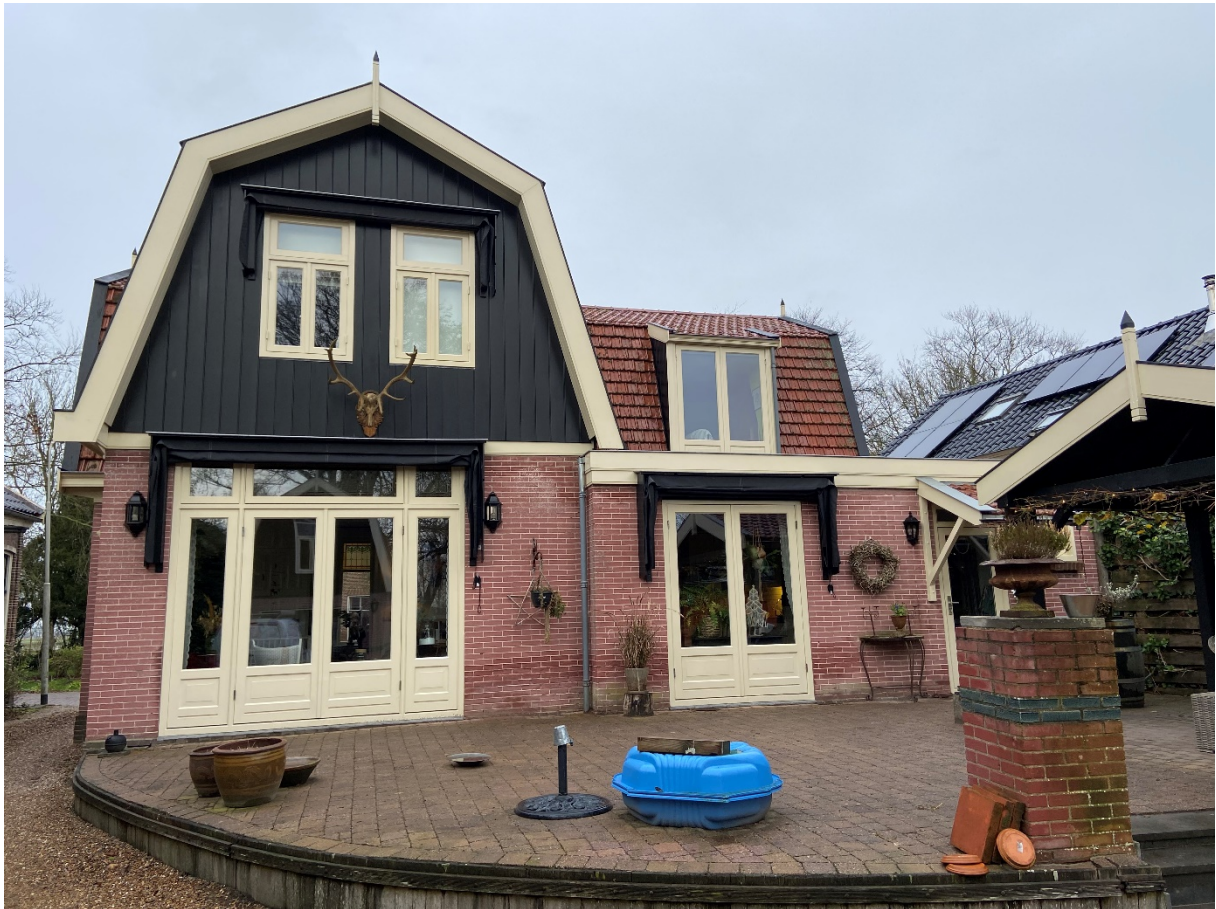
Achtergevel

De achtergevel is van links naar rechts voorzien van twee openslaande deuren met zijlichten en bovenlichten. De borstwering is ingevuld met een houten paneel. Daarnaast nog twee openslaande deuren met een houten paneel als borstwering. Rechts daarvan zit de achterdeur met een houten paneel en glasinfilling en met een bovenlicht. Boven de achterdeur zit een luifel met een pannendakje. Rechts naar de achterdeur zit een toiletraam. Alle kozijnen in de achtergevel zijn in de jaren '90 vernieuwd, maar bevinden zich wel op de originele locatie. Geheel links bevindt zich op de verdieping de in 1995 gerealiseerde dakopbouw. De topgevel is ingevuld met staande houten delen en twee vensters met stolpstel en bovenlicht. De topgevel wordt afgesloten door een waterbord/windveer met een makelaar. Rechts naast de dakopbouw bevindt zich in het achterdakvlak van het originele hoofdvolume een aangekapte dakkapel met pannendak en twee openslaande paneeldeuren die toegang bieden tot het platte dak van de aanbouw.

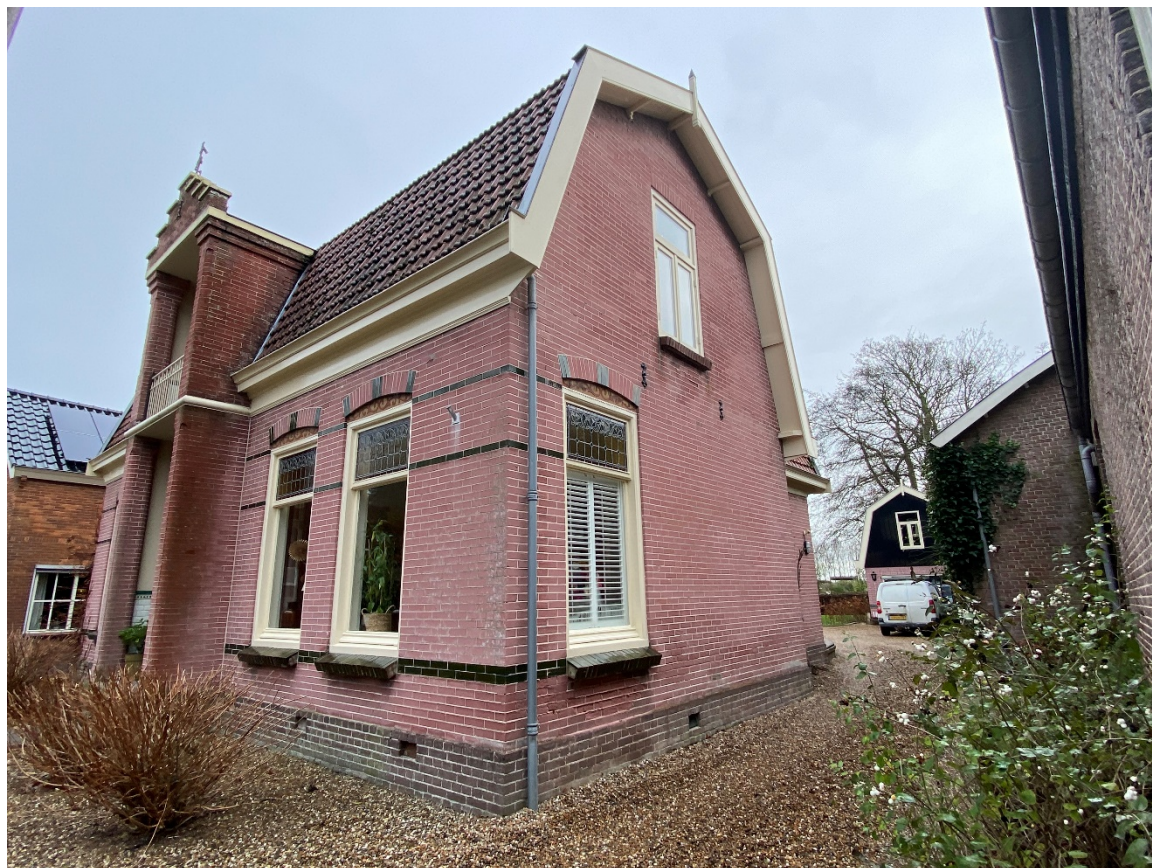
Rechterzijgevel

Geheel links in de rechterzijgevel zit een venster met schuifraam en bovenlicht. Het bovenlicht is ingevuld met glas-in-lood. Boven het kozijn zit een hanenkam met groen gekleurde sluit- en aanzetstenen. Het spaarveld is decoratief ingevuld. Op de verdieping zit een venster met stolpstel en bovenlicht, aan de onderzijde zit een gemetselde raamdorpel en aan de bovenzijde een rollaag. In het midden van de gevel bevinden zich twee muurankers in de vorm van een Franse lelie. De gevel wordt afgesloten door een houten overstek met waterbord/windveer en makelaar. Terug liggend bevindt zich de gevel van de aanbouw, deze gevel is gesloten uitgevoerd. Een gedeelte van de gevel is voorzien van pleisterwerk, dit is een bouwspoor en herinnert aan de openslaande tuindeuren die hier tot aan de jaren '50 hebben gezeten. Dit gedeelte van de gevel wordt afgesloten door een omtimmerde bakgoot met huizingdeel.

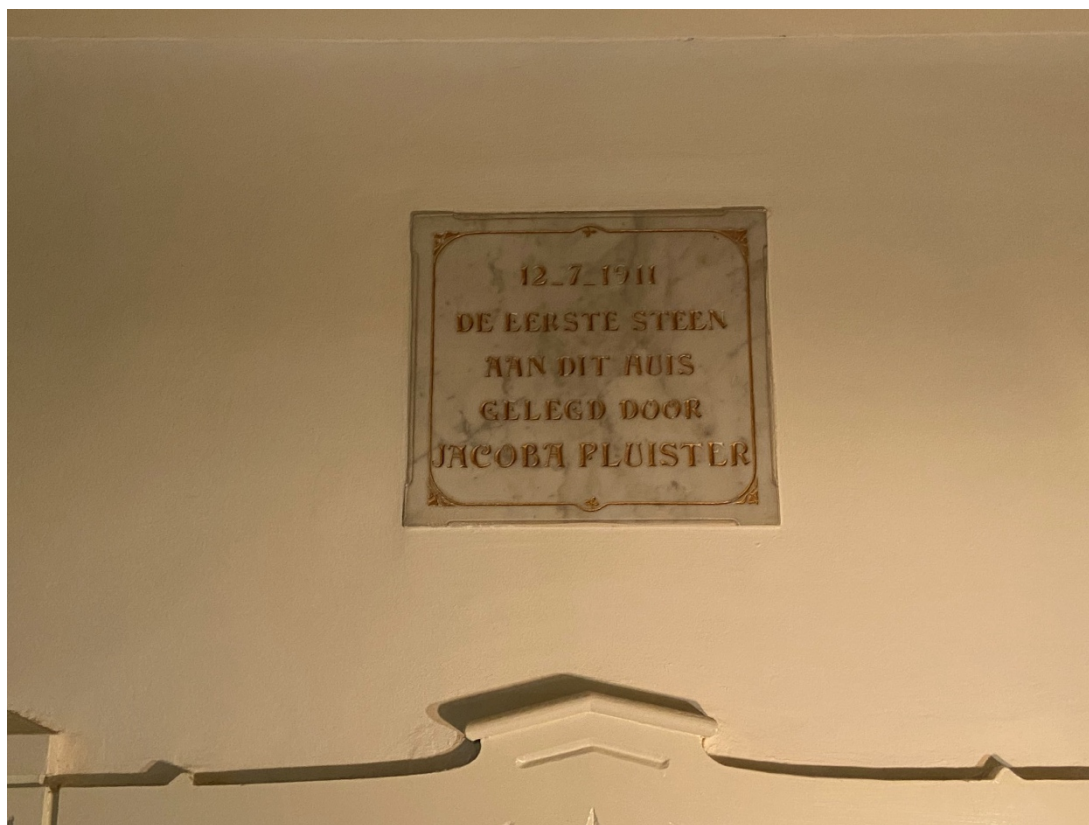
Eerste steenlegging in de gang.
