**Monumentnummer:** 1402

**Status:** Gemeentelijk monument  
**Inschrijving register:** 17 mei 2022  
**Kadaster deel/nr:** 691

## Omschrijving gemeentelijk monument

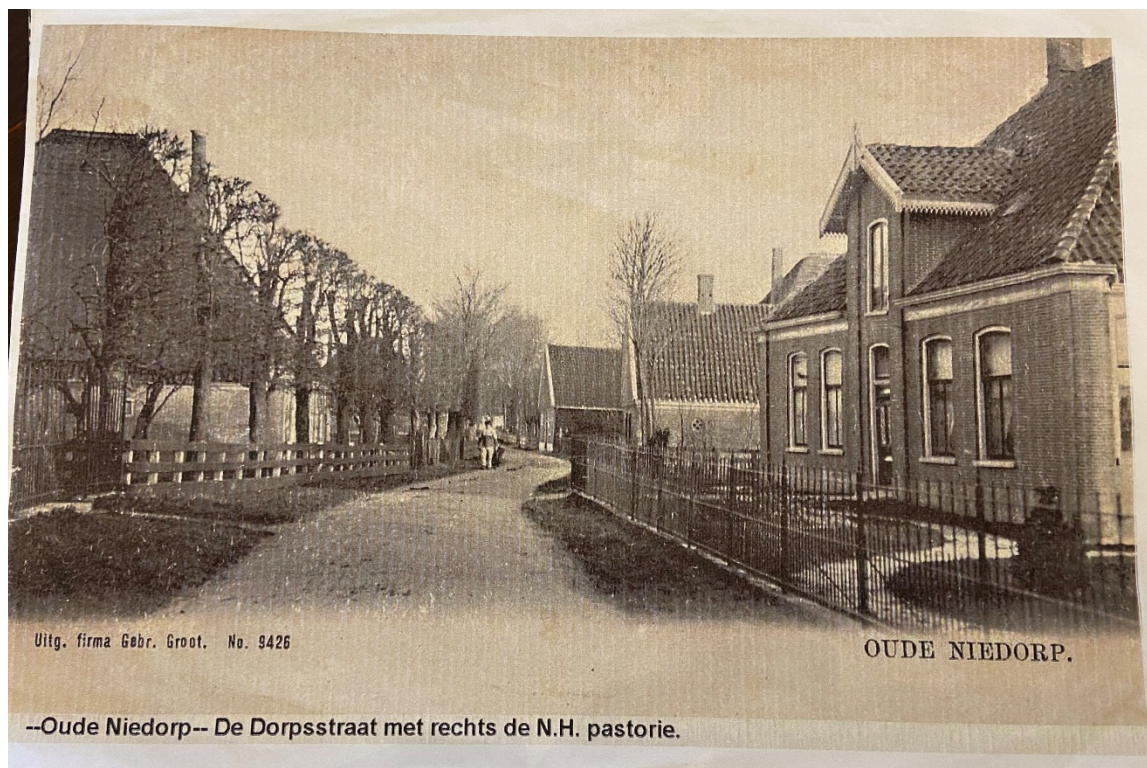
Historische foto van de Dorpsstraat in Oude Niedorp, datum begin 1900. Rechts de pastorie met daarnaast Dorpsstraat 56, toen in gebruik als schoolgebouw met nog een houten topgevel.

Zoals in veel kleine dorpen in West-Friesland stond de school naast de pastorie en in de buurt van de kerk. De voorgevel van het pand is vermoedelijk in de jaren twintig verbouwd en hersteld, het pand is toen in gebruik genomen als arbeiderswoning van de naastgelegen boerderij op nummer 58. Historische foto's tonen aan dat de voorgevel van het pand meer naar voren heeft gestaan en was uitgevoerd met een houten topgevel met windveer en waterbord. De voorgevel vertoont stijlkenmerken uit de jaren '20 zoals de verbijzonderingen in het metselwerk, de spaarvelden boven de kozijnen en het overstek en opengewerkte houten top in decoratief houtsnijwerk en een topmakelaar.

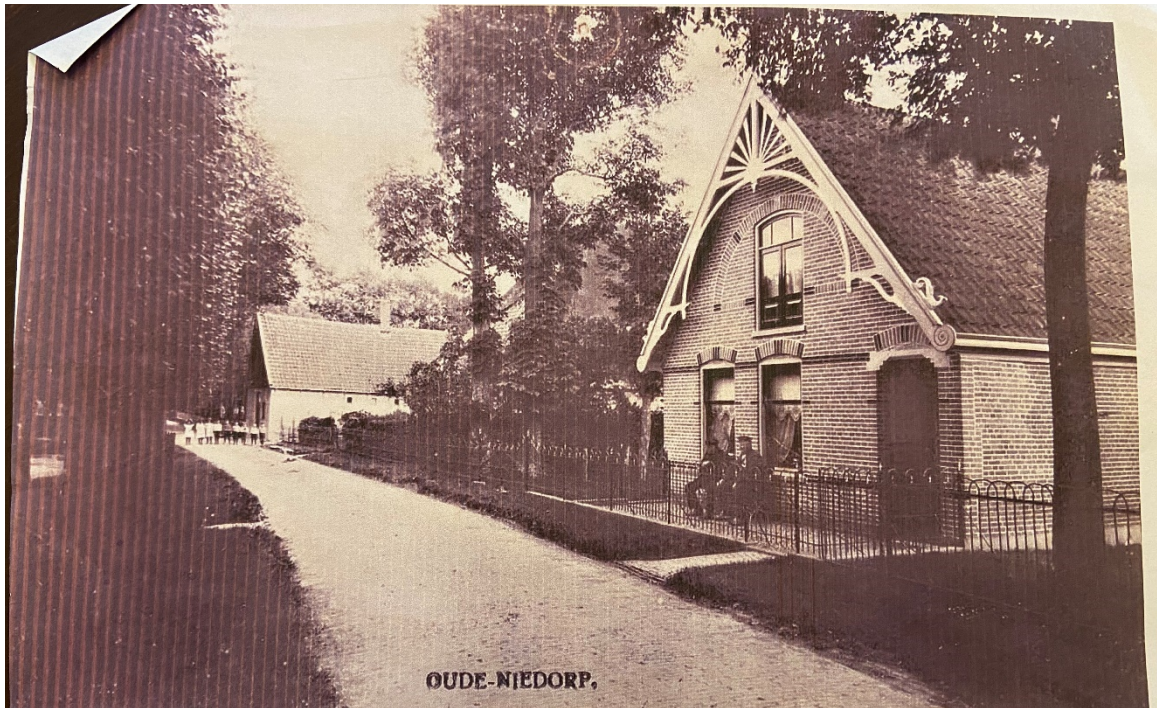
Historische foto van de Dorpsstraat in Oude Niedorp met rechts nummer 56, toen in gebruik als arbeiderswoning van de stolpboerderij aan de linkerszijde. Datum circa 1925, de gevel is inmiddels gewijzigd. De stolpboerderij links is afgebrand in 1933.

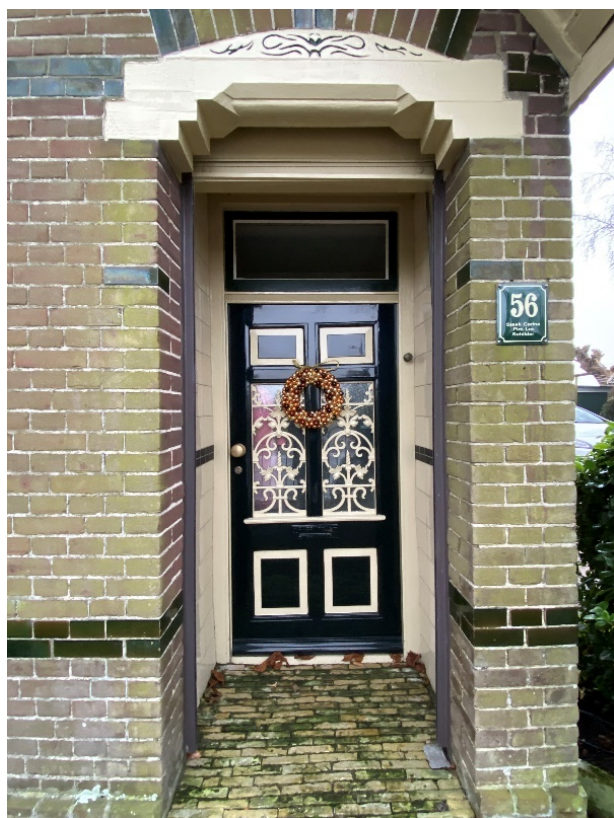
Detailfoto van de voordeur

De voorgevel wordt geleed door twee vensters links en de hoofdentree rechts. De hoofdentree is gelegen in een portiek en is vormgegeven als houten paneeldeur met zes (2 x 3) panelen waarvan de middelste twee panelen met glas en een sierrooster zijn ingevuld. Boven de voordeur zit een bovenlicht. Het portiek is betegeld met crèmekleurige tegels met een band van groene tegels. Het portiek wordt afgesloten door een geprofileerde, betonnen latei onder een segmentboog voorzien van groen geglaazuurde sluit- en aanzetstenen. Het spaarveld boven het portiek is afgewerkt met betonstuc met daarin een groen geschilderd grafisch motief. Links van de hoofdentree bevinden zich twee staande (voormalige) schuifvensters met onder segmentbogen voorzien van groen geglaazuurde sluit- en aanzetstenen. De spaarvelden onder de bogen zijn afgewerkt met betonstuc met daarin een groen geschilderd grafisch motief. Op de verdieping bevindt zich een getoogd venster met twee openslaande paneeldeuren onder een bovenlicht met een driedeling. Het kozijn wordt afgesloten door een halfronde boog voorzien van groen geglaazuurde sluit- en aanzetstenen. De raamdorpels zijn van hout. De dakranden zijn afgewerkt met geprofileerde windveren en een half rond sierspant.

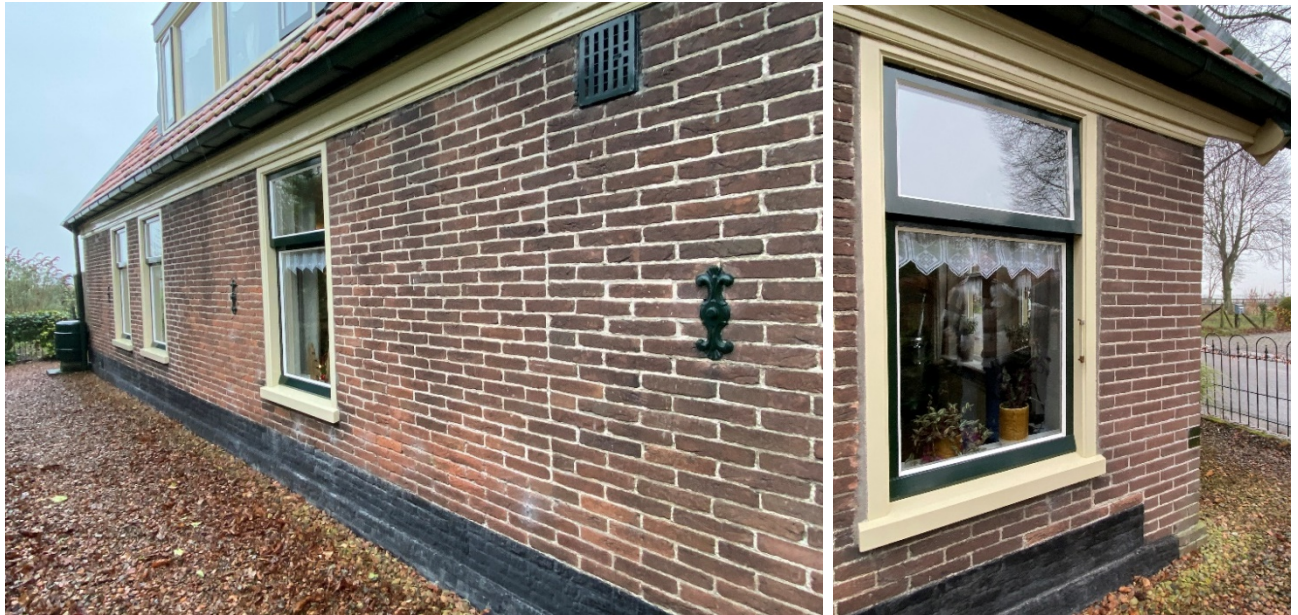
De linkerzijgevel wordt geleed door drie vensters met schuiframen. In het midden van de gevelhoogte zitten drie muurankers in de vorm van een Franse lelie. De gevel wordt afgesloten door een houten huizingdeel en een kunststof bakgoot. In het dakvlak bevinden zich een dakkapel met daarboven zonnepanelen.

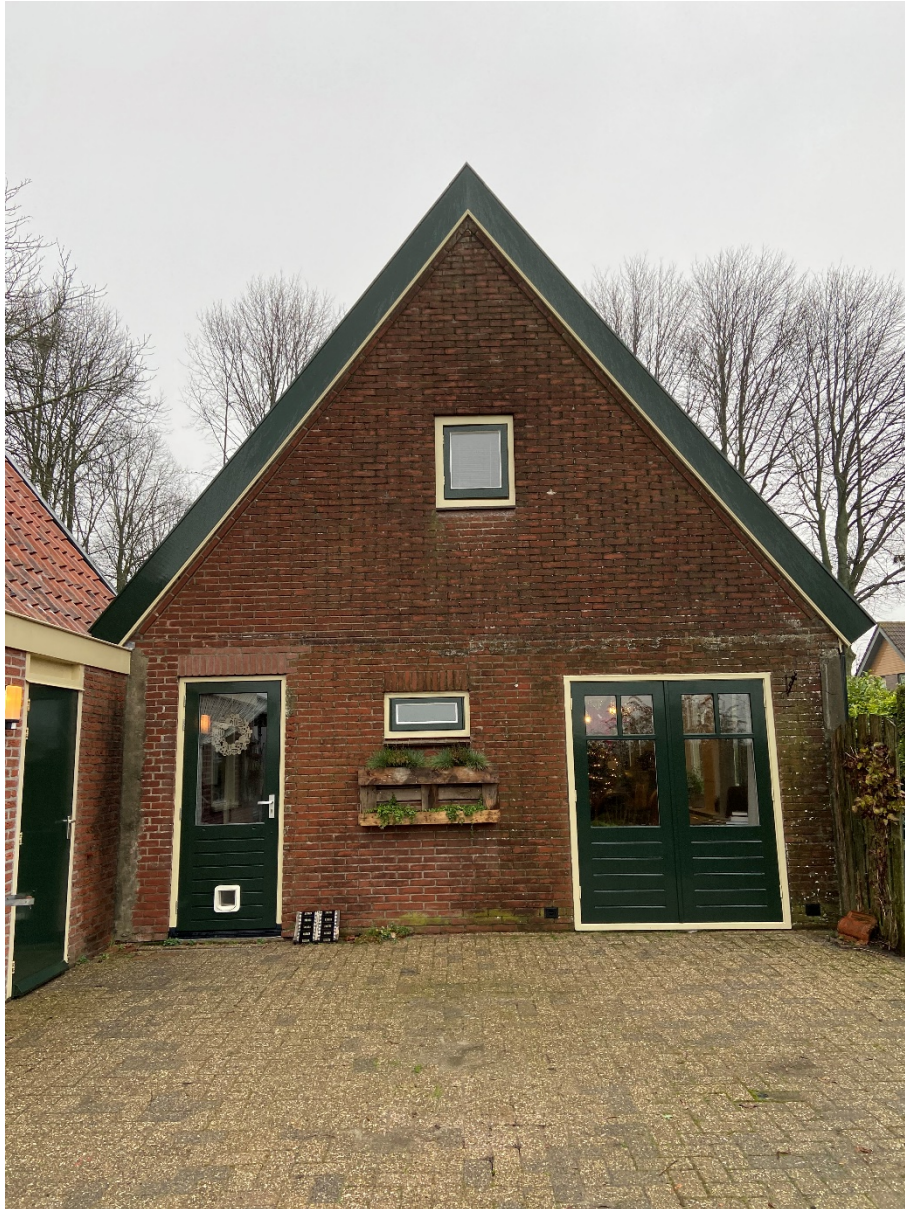
De achtergevel

De indeling van de achtergevel is van links naar rechts: een achteringang, een klein horizontaal houten kozijn met daaronder lekdorpelstenen en boven het kozijn een staande rollaag en daarnaast twee openslaande houten deuren met stapeldorpel en roedenverdeling. Op de verdieping zit een klein vierkant venster. De gevel wordt afgesloten door gemetselde dakrand bestaande uit strekken met daarboven en waterbord en windveer.

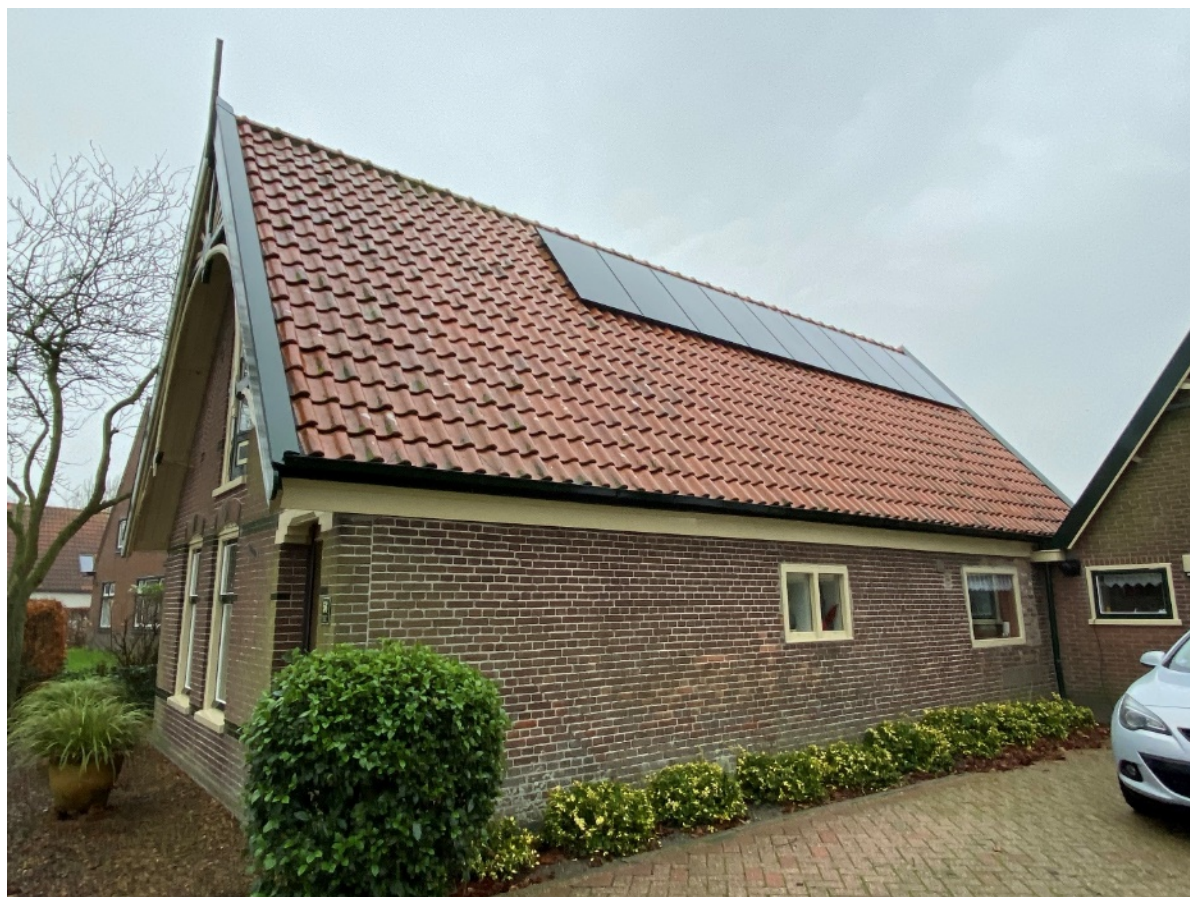
De rechterzijgevel bezit twee rechthoekige vensters. Het kozijn van het linker venster is geprofileerd en uitgevoerd met een tussenstijl. Rondom het rechter venster zijn de bouwsporen en de rollaag van een voormalig venster nog zichtbaar in het metselwerk. De gevel wordt afgesloten door een houten huizingdeel en een kunststof bakgoot. Op het dakvlak liggen zonnepanelen.

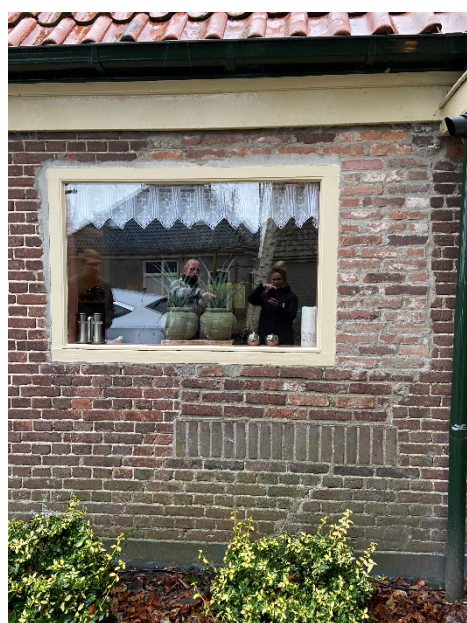
Een detailfoto van de rechterzijgevel
