Monumentnummer: 0606

Status: Gemeentelijk monument

Omschrijving gemeentelijk monument

Voormalige pastorie gebouwd in 1898 bestaande uit twee bouwlagen met schilddak. De pastorie behoorde bij de Vermaning aan de Vermaningssteeg in Hippolytushoef, deze steeg ligt aan de rechterzijde van de voormalige pastorie.

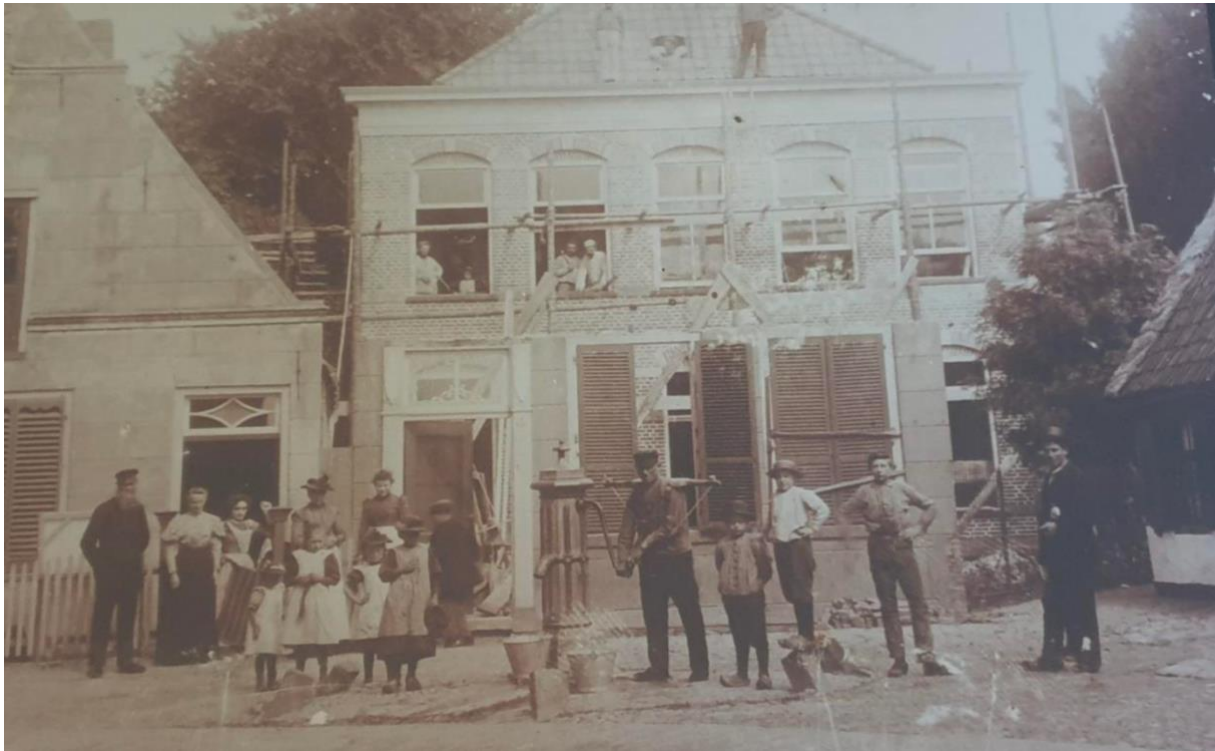
De pastorie in aanbouw. Datum 1898. Een gedeelte van de voorgevel van de 'oude' pastorie staat nog overeind.

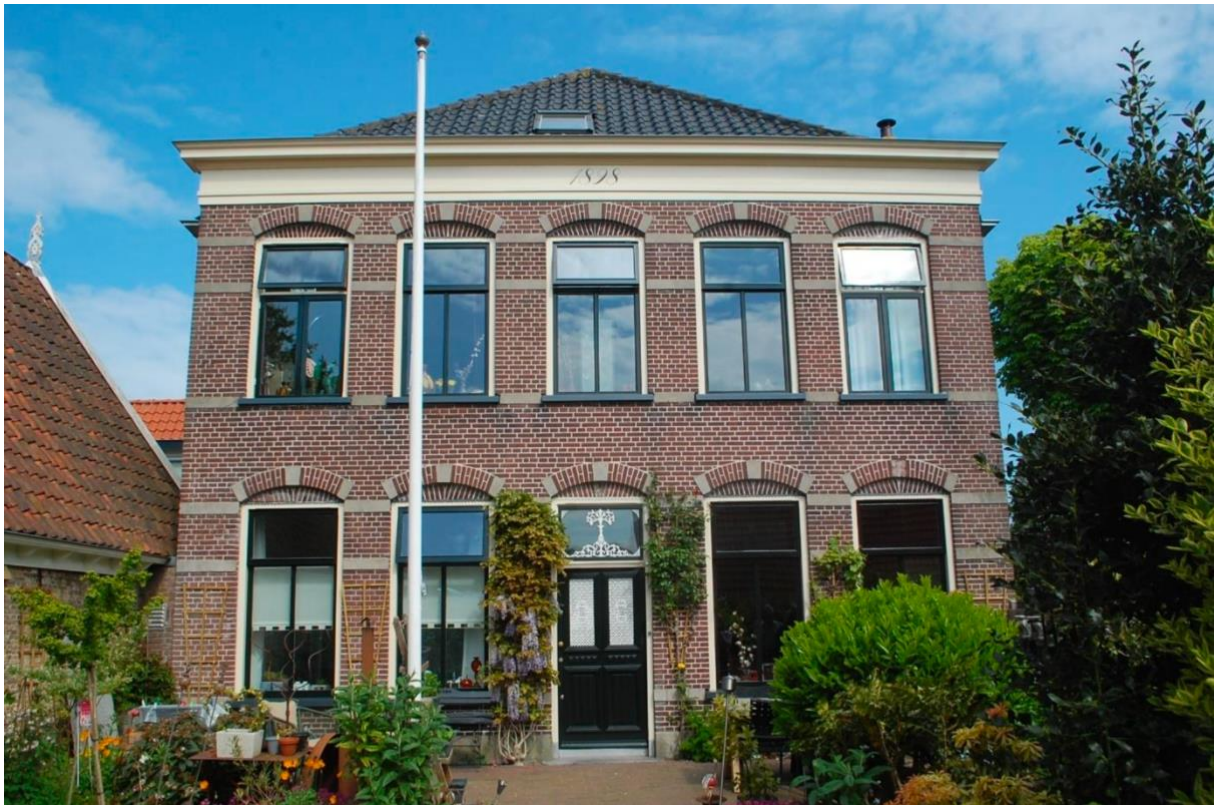
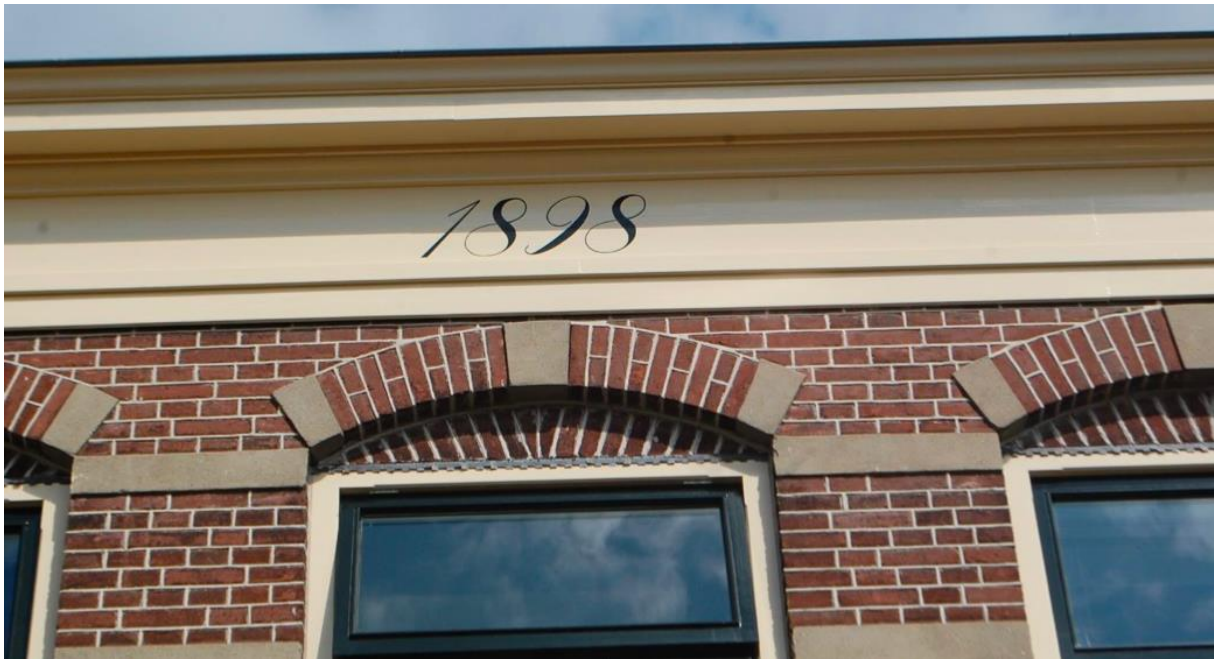
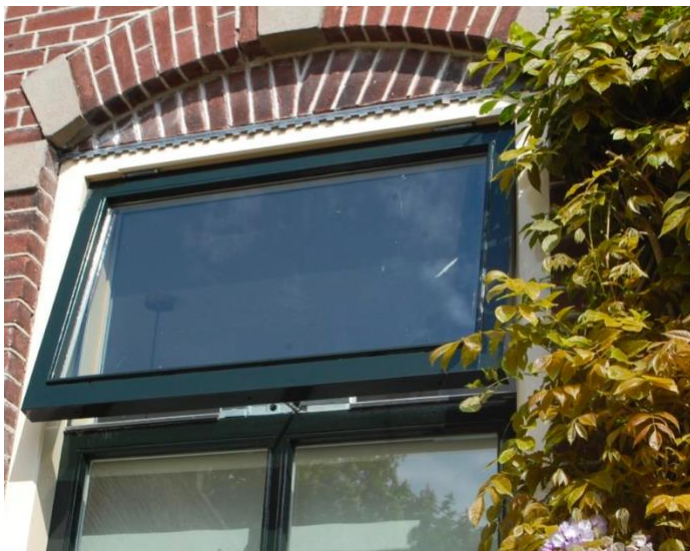
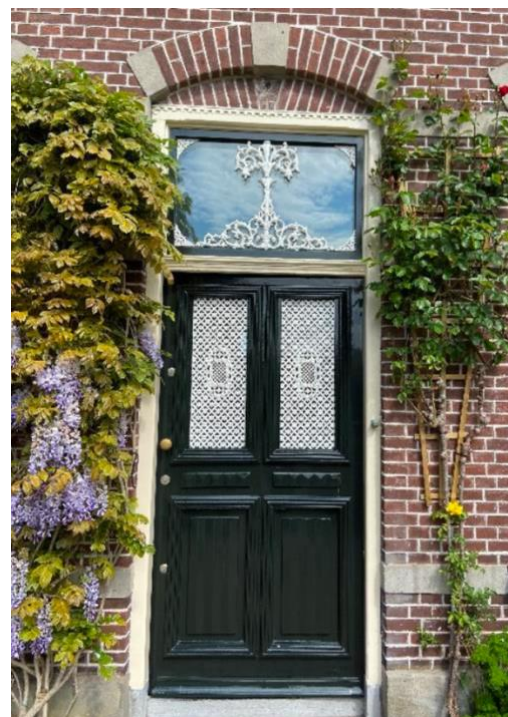
De voorgevel met enkele detailfoto's.

De voorgevel is symmetrisch ingedeeld en wordt horizontaal geleed door de horizontale spekbanden. Centraal in de gevel bevindt zich de hoofdingang bestaande uit een paneeldeur met vier panelen waarvan de bovenste twee panelen zijn ingevuld met glas en een sierrooster. De voordeur is vermoedelijk nog origineel. Boven de voordeur zit een bovenlicht met levensboom. Aan de onderzijde van de voordeur is een hardstenen dorpel en hardstenen neuten. Ter weerszijden van de voordeur bevinden zich twee paar vernieuwde T-vensters. Op de verdieping bevinden zich vijf vernieuwde T-vensters. De onderdorpels van de raamkozijnen zijn van hout. De kozijnen zijn allemaal uitgevoerd onder gemetselde segmentbogen voorzien van met beton gepleisterde sluit- en aanzetstenen. De segmentbogen steken iets uit de gevel. De verdiept liggende spaarvelden boven de kozijnen zijn afgewerkt met metselwerk. De gevel wordt afgesloten door een geprofileerde kroonlijst met daarop aangebracht het jaartal: '1898'. In het dakvlak zit een dakraam.

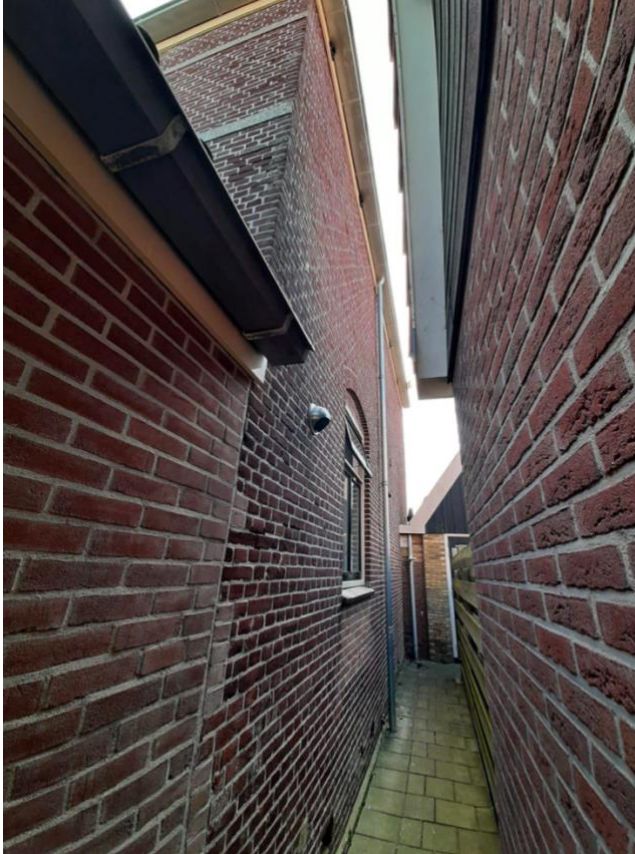
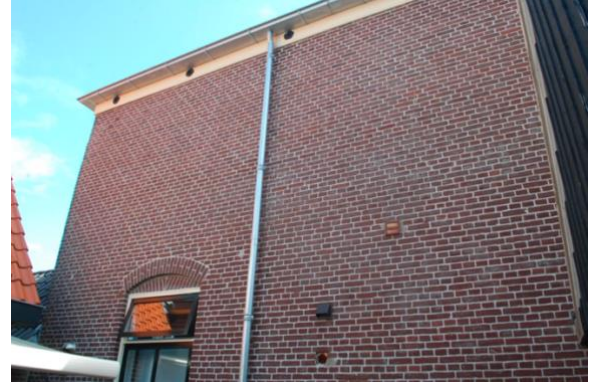
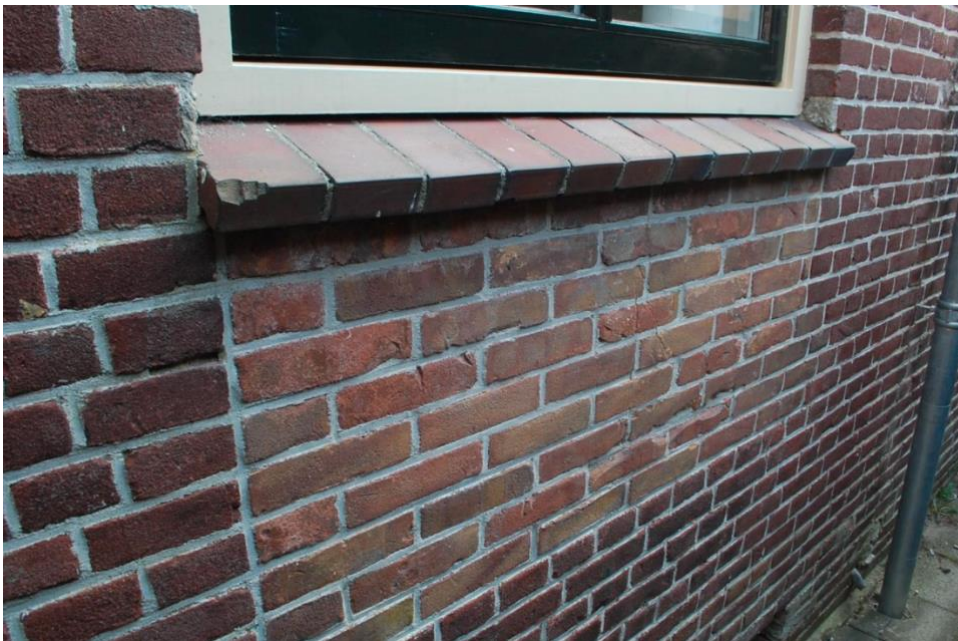
De linkerzijgevel en een detailfoto van het bouwspoor onder het keukenraam.

In de linkerzijgevel bevindt zich ter plaatse van de keuken een vernieuwd T-venster onder een gemetselde segmentboog. Het verdiept liggende spaarveld is uitgevoerd in metselwerk. Aan de onderzijde van het venster zitten lekdorpelstenen. Uit een bouwspoor onder het venster blijkt dat het venster vermoedelijk hoger is geweest. De gevel wordt afgesloten door een houten huizingdeel met rozetvormige muurankers met daarboven een zinken bakgoot.

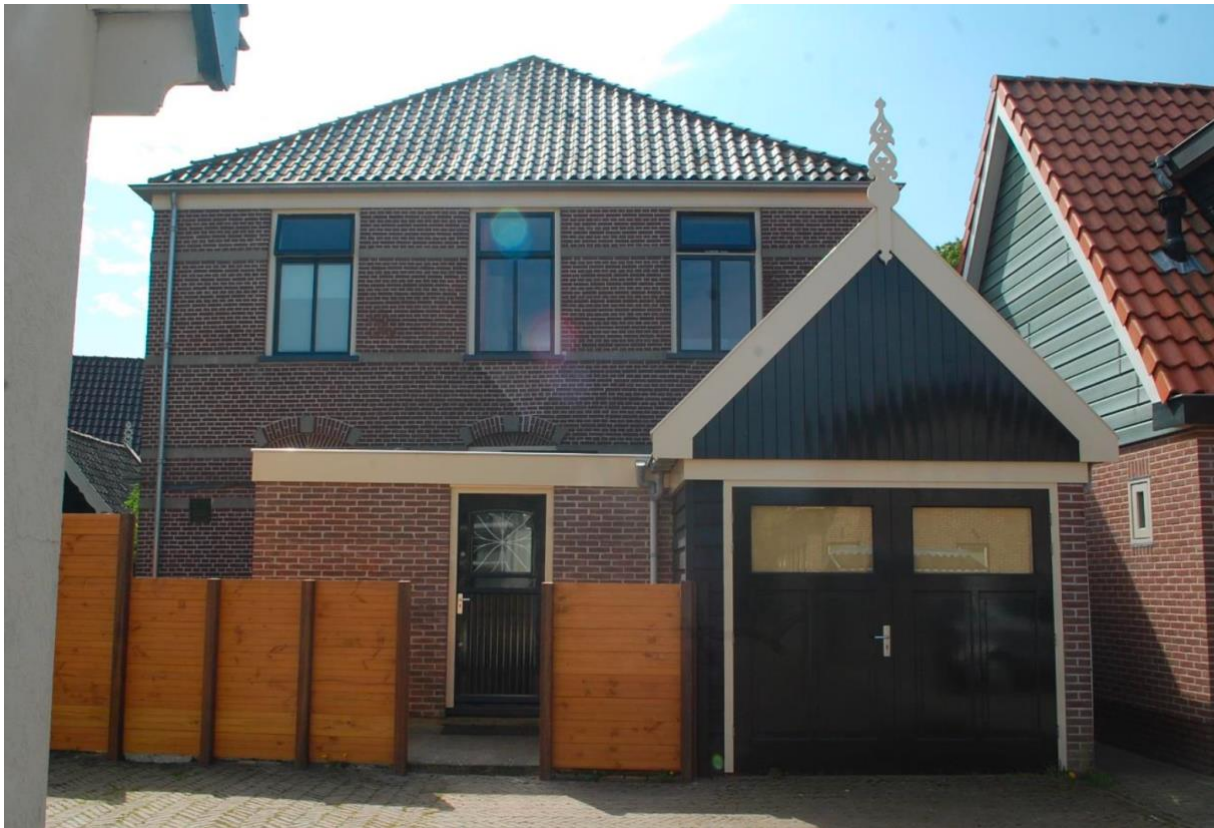
De achtergevel wordt horizontaal geleed door de horizontale spekbanden. Aan de achtergevel bevinden zich twee aanbouwen. Een aanbouw met een zadeldak, vermoedelijk uit de bouwperiode maar vernieuwd op later datum met in de oksel van deze aanbouw en het hoofdvolume een niet originele plat afgedekte aanbouw. De plat afgedekte aanbouw is opgetrokken in een afwijkende baksteen in halfsteens metselwerkverband en platvol gevoegd en heeft in aan de achterzijde een paneel deur. De plat afgedekte aanbouw is voor een raamkozijn aangebracht waarvan het bouwspoor nog aanwezig is in het interieur. Boven het dak steekt nog net het bovenlicht van het voormalige achterdeurkozijn uit en de segmentboog voorzien van met beton gepleisterde sluit- en aanzetstenen uit. Links naast de plat afgedekte aanbouw zit een blindnis met een betonnen onderdorpel. Onder deze blindnis bevindt zich op maaiveld niveau een kleine gevelopening. Deze gevelopening is dicht gezet met een houten paneel. Boven de gevelopening zit een hanenkam. Rechts naast de plat afgedekte aanbouw staat de aanbouw met zadeldak. Deze aanbouw is aan de linkerkant bekleed met zwarte rabatdelen en aan de rechterkant opgetrokken in halfsteens metselwerk in een afwijkende baksteen. In de voorgevel bevinden zich twee openslaande deuren. De topgevel is ingevuld met verticaal geplaatste houten delen en wordt afgesloten door een windveer/waterbord met een makelaar uit decoratief houtsnijwerk. Het dak is bedekt met een zwarte Opnieuw Verbeterde Hollandse dakpan. Op de verdieping bevinden zich drie vernieuwde T-vensters. De gevel wordt afgesloten door een houten huizingdeel met daarboven een zinken bakgoot.

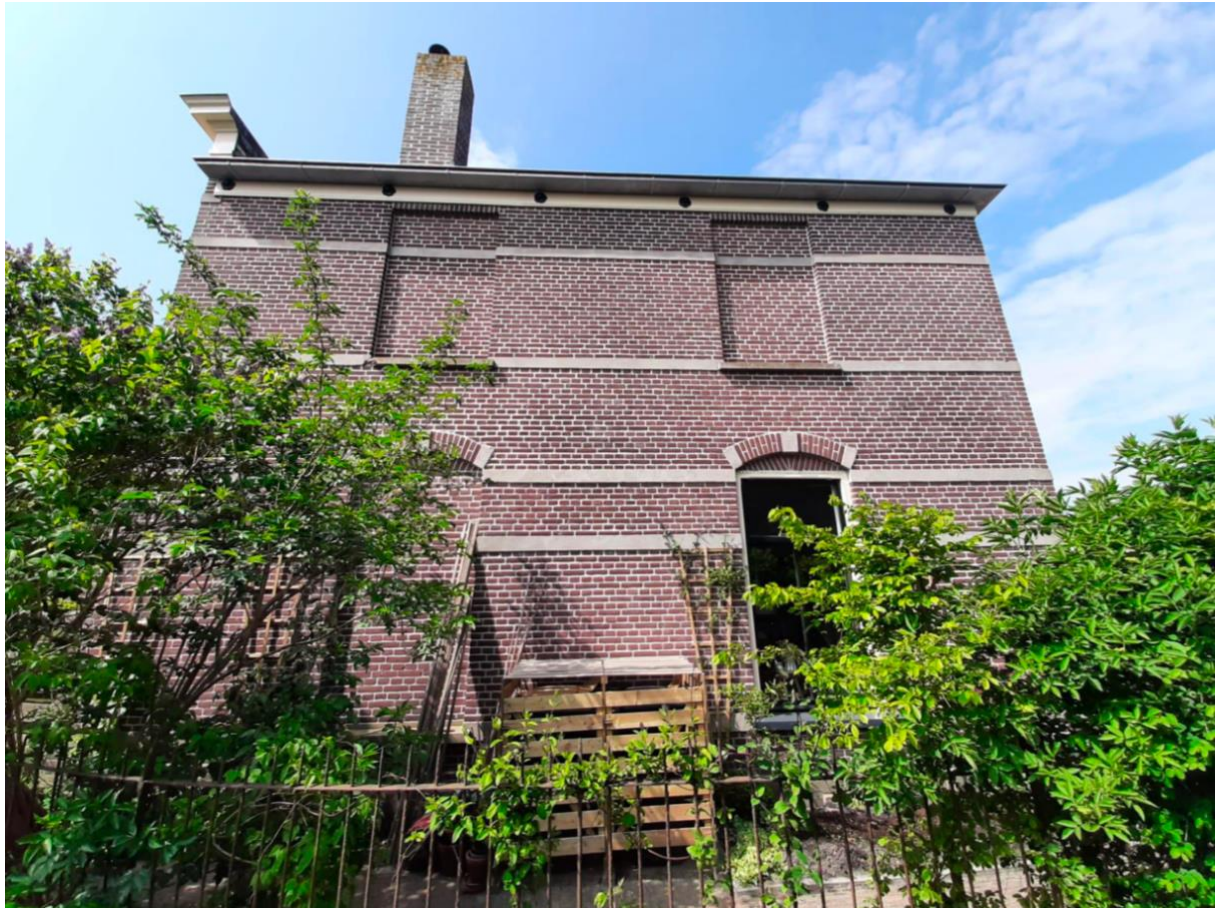
De rechterzijgevel.

De rechterzijgevel wordt horizontaal geled door de horizontale spekbanden. Op de begane grond zit een blindnis met rechts daarvan een vernieuwd T-venster. Beide zijn uitgevoerd onder gemetselde segmentbogen voorzien van met beton gepleisterde sluit- en aanzetstenen. De segmentbogen steken iets uit de gevel. De verdiept liggende spaarvelden zijn ingevuld met metselwerk. Op de verdieping bevinden zich twee blindnissen. De bovenste spekband is doorgetrokken over de hele breedte van de gevel en doorsnijdt hiermee de blindnis. Het venster en de blindnissen hebben een betonnen onderdorpel. De gevel wordt afgesloten door een houten huizingdeel met zes rozetvormige muurankers met daarboven een zinken bakgoot. Op het dak staat een gemetselde schoorsteen.

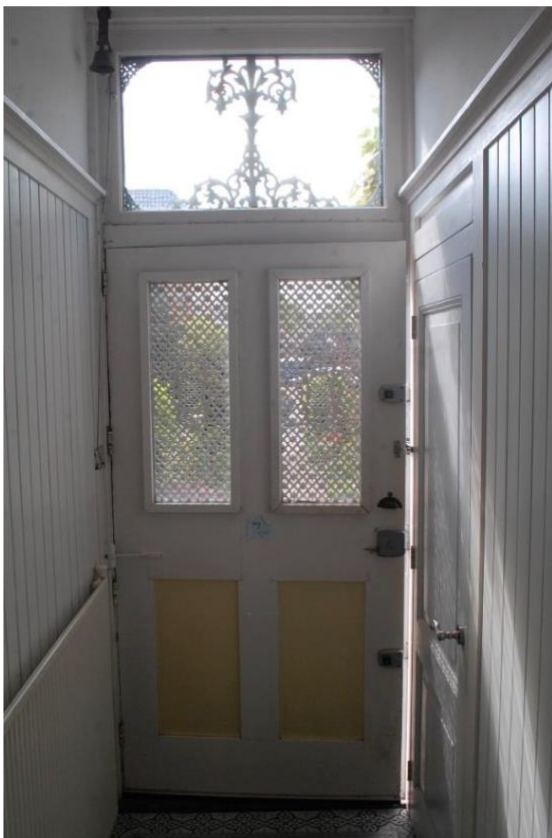
Impressie van het interieur.

De plattegrond van deze woning wordt ook wel een middengangwoning genoemd, met een centrale hal met aan weerszijden de leefvertrekken. Het interieur bezit grotendeels nog deze oorspronkelijke plattegrond, zowel op de begane grond als op de verdieping. Achter de hoofdingang bevindt zich de hal. De vloer van de hal is vernieuwd en tegen de wanden is een lambrisering van schrootjes aangebracht. De houten paneeldeuren in de hal zijn origineel en tevens is het stucplafond behouden gebleven. Rechts van de hal bevinden zich de voormalige voorkamer en achterkamer die inmiddels zijn samengevoegd tot één grote ruimte. De houten paneeldeuren en het gestucte plafond met ornamenten is origineel. Links van de hal bevindt zich van voor naar achteren de slaapkamer (vermoedelijk voormalig kantoorgedeelte), de toiletruimte, het trappenhuis en de keuken. Op de eerste verdieping bestaat de indeling ook uit een centrale hal met aan weerszijden in totaal drie slaapvertrekken en een badkamer. Alle paneeldeuren met omlijstingen zijn origineel op de verdieping. De zolderverdieping is in gebruik als berging en daar is de houten kapconstructie in zijn geheel zichtbaar. Aan de binnenzijde van de raamkozijnen zijn de greepjes voor de schuifvensters nog zichtbaar, de raamkozijnen zijn inmiddels vastgezet.
